„IDEJE AZ ÉPÍTÉSNEK”

MEGÚJULÓ MŰEMLEKEK  
A KÁRPÁT-MEDENCÉBEN

VÁNDORKIÁLLÍTÁS KATALÓGUSA

TELEKI LÁSZLÓ ALAPÍTVÁNY

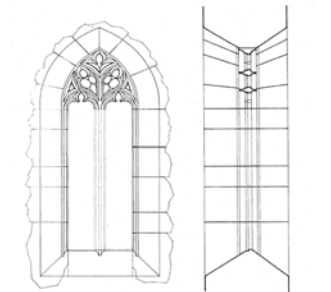
A szentélyablak felmérési rajza

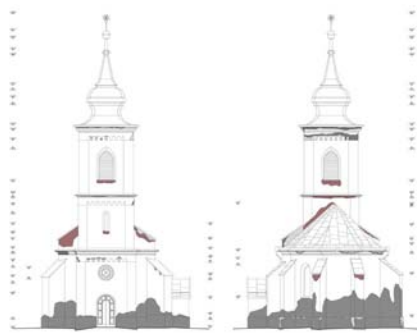
A nyugati és keleti homlokzat felmérési rajza

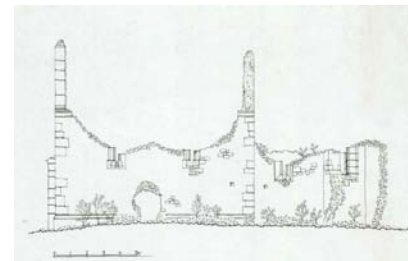
A déli homlokzat felmérési rajza

A templom falait 1983-ban cementalapú vakolattal vonták be. Mostanra a homlokzatok vakolatrétege és a lábazatok állapota erősen leromlott. Az alsó részek károsodását elősorban a felszívódó talajvíz és a csapadékvíz okozta. A déli homlokzaton a szentély és a hajó csatlakozásánál repedés látható, amely a főpárkány magasságában a legjelentősebb.

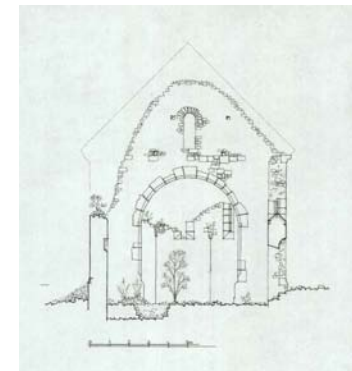
A romtemplom keresztmetsete

Ennek kapcsán megtörtént a romtemplom régészeti kutatása és részletes felmérése. A mérések eredményeit alaprajzok, homlokzati, hosszmetseti és keresztmetseti rajzok dokumentálják.

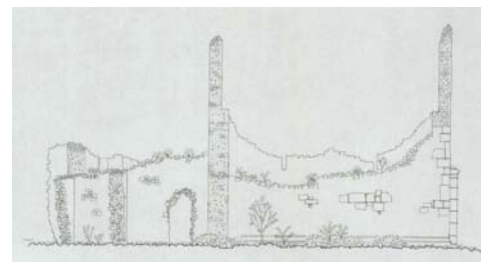
Az északi homlokzat felmérési rajza

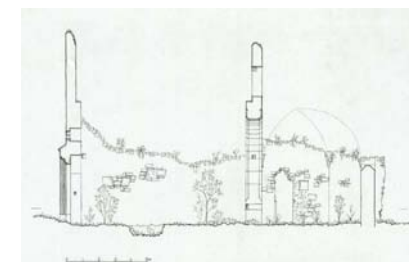
A romtemplom hosszmetsete

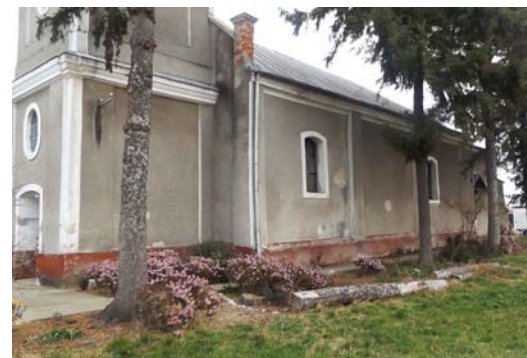
A köröskisjenői ref. templom déli homlokzata felújítás előtt

A támogatásnak köszönhetően a külső homlokzat teljesen megújult. Látványos elemként jelennek meg a bemutatott középkori ablakok, téglaládszoros, felszentelési keresztek.

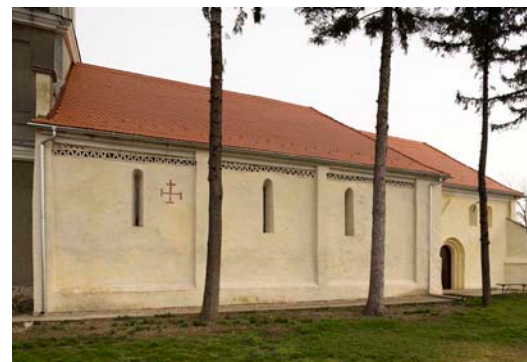
A köröskisjenői ref. templom felújított déli homlokzata

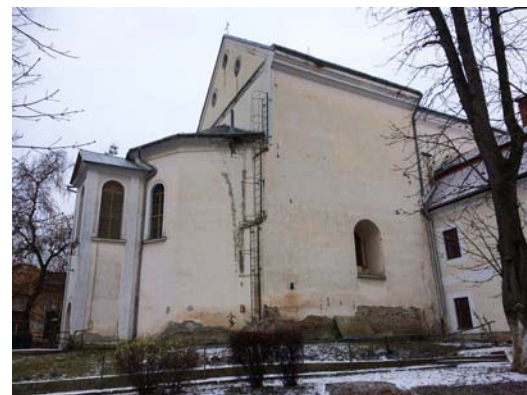
A marosvásárhelyi minorita templom és kolostor a helyreállítás előtt

Az egyháznak visszaszolgáltatót épület tetőzete és homlokfalai erősen lepusztult állapotban voltak. A nedvesség, az igénytelen használat, a beázások és a sérült csatornák súlyos károkat okoztak a homlokzaton, amelyeket cementes vakolattal javítottak ki.

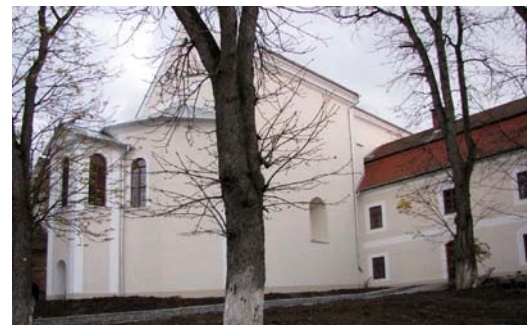
A minorita templom és kolostor helyreállított homlokzata és tetőzete

A RFT támogatásának köszönhetően a teljes tetőszerkezet és a homlokzatok is megújulhattak.

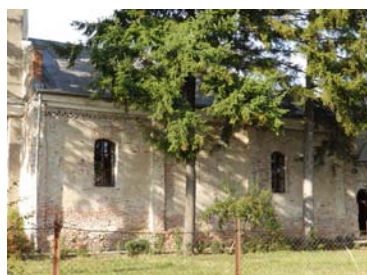
Középkori ablakok és élre rakott téglasor a köröskisjenői ref. templom homlokzatán

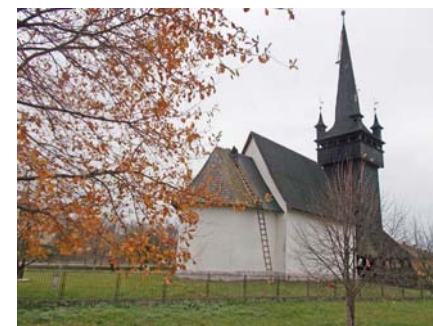
A csetfalvi ref. templom héjazatának karbantartása

Zsindeféjázatának javítását és kezelését a RFT támogatásával végezték el.

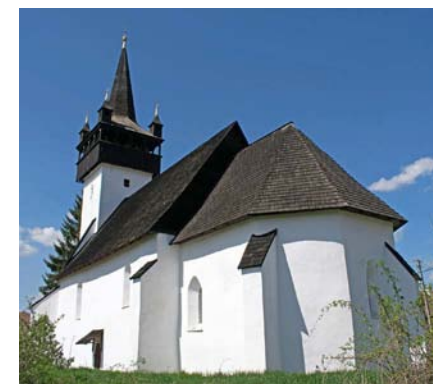
A benei ref. templom felújított héjazata

Magyar állami támogatással felújították a teljes templomot, mely során nedvességtelenítették az épületet, tetőzetét eredeti magasságúra megemelték és zsindeféllyel fedték be. Tornyára négy fiatornyos, galériás, zsindefédésű sisak került.

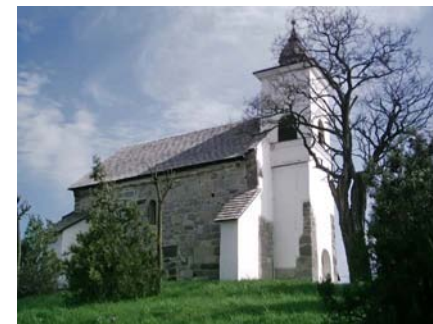
A hontvársányi ref. templom zsindeféjázatának javítása

Hontvársány Lévától 5 km-re délkeletre, a Sikenica patak partján fekszik. Árpád-kori kisméretű templomát 1655 óta a református gyülekezet használja. A XVIII. században a nyugati oldalon tornyot építettek az épülethez. 1832-ben, egy tűzvész követő felújításakor a hajó külső falait és apszisát támpillérekkel erősítették meg. A Rómer Flóris Terv támogatásával a tető faszindelyfedését javították ki, és kezelték újra 2016-ban.

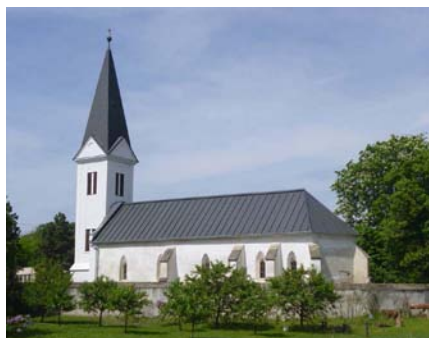
A lakszakállasi református templom megújult fémhéjazata

A Rómer Flóris Terv támogatásával 2016-ban lecserélték az elöregedett azbesztpala-héjazatot, ácsszerkezetét kijavították, és kiépítették a vízelvezető rendszert.

A felújítás előtt felmerült, hogy ismét fazzindelfedést kapjon az épület. A tető dőlésszöge azonban ezt nem tette lehetővé.

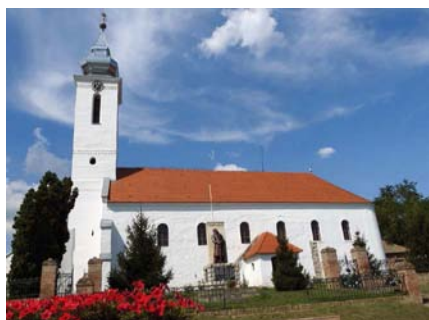
A laskói református templomtorony felújított fémsisakja

A toronysisak elkorhadt faszervezetét és fémlemez borítását a Rómer Flóris Terv támogatásával újjátették fel.

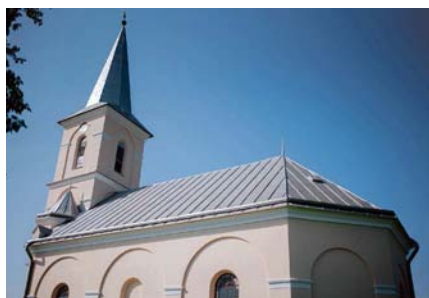
Az iskei református templom és torony felújított fémhéjazata

Az utóbbi időben a tetőzet fémborítása tönkrement, a beázások a fedélszék állagát veszélyeztették.

A RFT támogatásával 2016-ban és 2017-ben kijavították a templom és torony horganyzott acéllemezének hibáit, felületét rozsdamentesítették, és horganyfestékkel újrafestették.

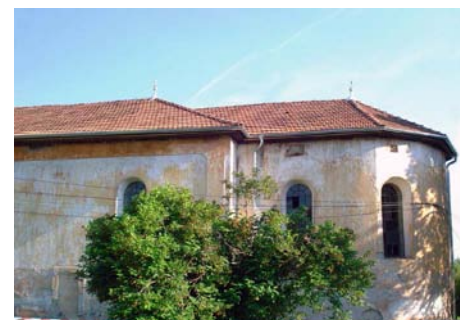
A marosillyei plébániatemplom felújított tetőzete

Az RFT támogatásával 2016-ban a templom tetőfedése a XX. század elején készült cserepek átforgatásával újult meg.

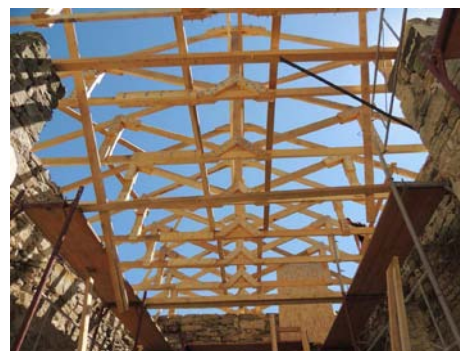
Védőtető épül a romos ormányi református templom fölé

A szentélyre, ahol a falképek értékesebb része található a Rómer Flóris Terv támogatásával ideiglenes védőtető, a falkoronára takaró lefedés készült.

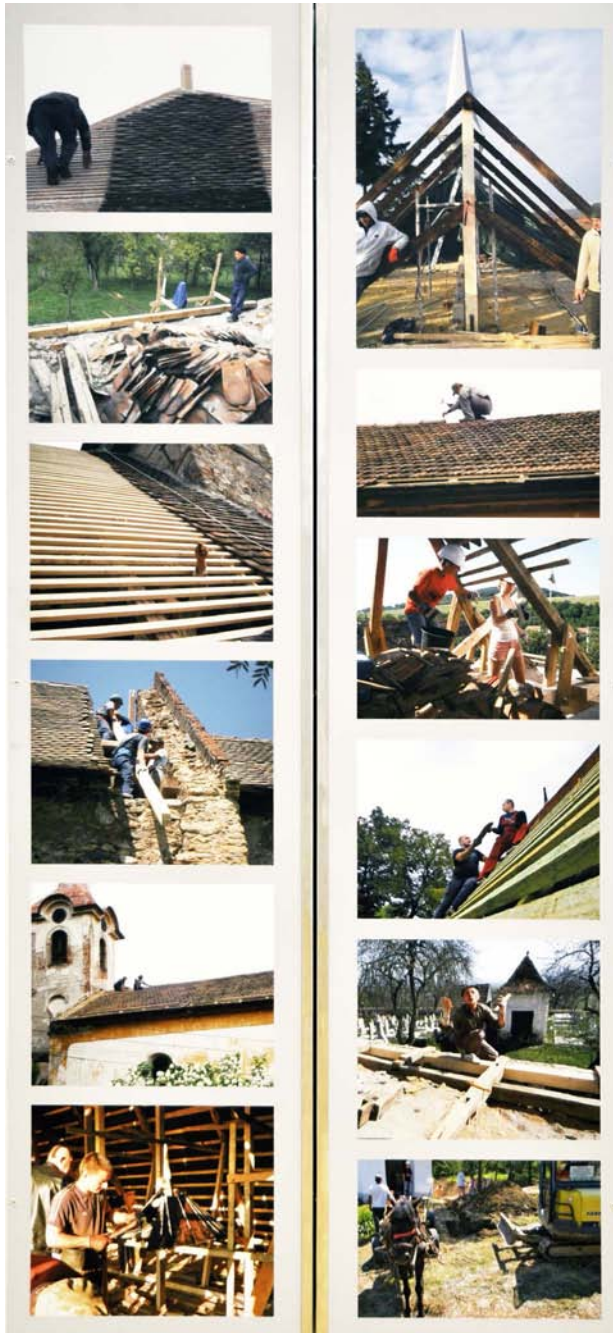
Télvíz idején is készül az új tetőzet a radnóti XVI. sz-i várkastély két bástyájának 2012-ben leégett fedélszéke helyére

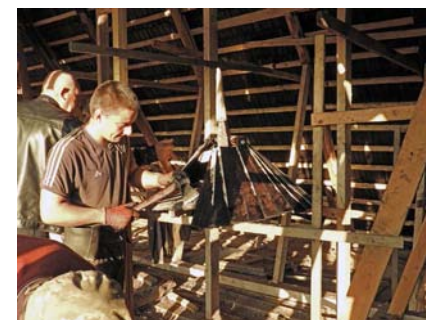
A zsindelykészítés hagyományos eszközei

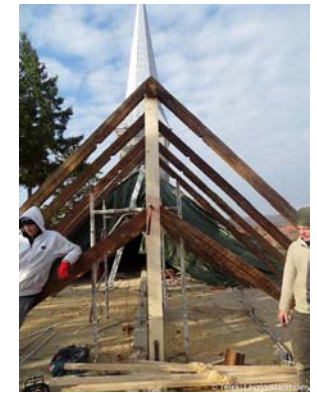
A köröskisjenői református templom új fedélszékeinek építése

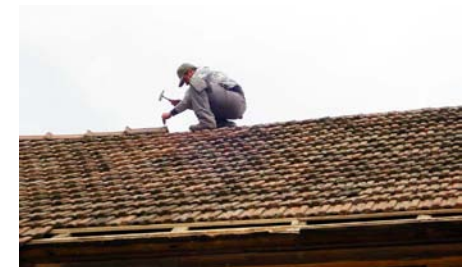
A marosillyei középkori eredetű római katolikus templom cserépfedésének felújítása

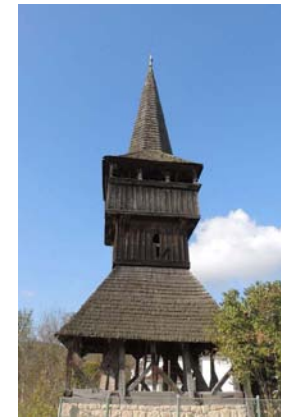
Felújításra szoruló farnasi harangláb

### 1. A farnasi református harangláb zsindelyfedésének cseréje

Farnas Bánffyhunyadtól északra fekvő, Szilágy megyéhez csatolt, kis kalotaszegi település. XV. századi református templomának nevezetessége az Umling-család két generációja által 1760-ban, illetve 1790-ben készített értékes festett faberendezés. A templom épületétől délnyugatra magas kőalapon áll a XVIII. századi galériás, szoknyás faharangláb. Szentléleknek szentelt harangját 1475-ben öntötték. A harangláb fazsindelyborítása az utóbbi időben tönkrement. A Rómer Flóris Terv támogatásával 2018-ra teljeskörűen megújult.

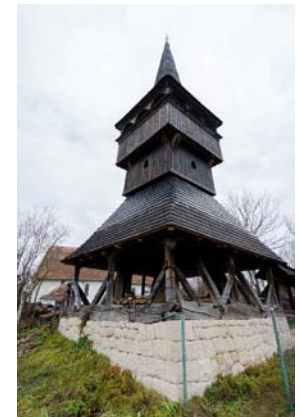
A felújított farnasi harangláb

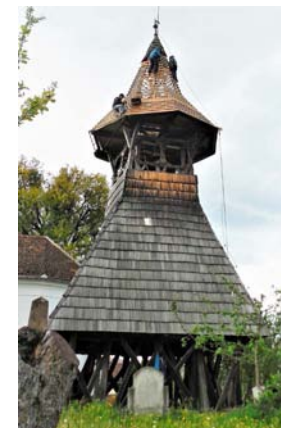
A kálnoki harangláb zsindelycseréje

Kálnok Kovászna megyében Sepsiszentgyörgytől 12 km-re északra fekszik. Az 1674-ben épült egyhajós unitárius temploma mellett álló zsindellyel fedett faharanglábát egyes források szerint 1773-ban, mások szerint 1781-ben emelték. Az építmény a vidék legnagyobb és építészeti is a legkülönlegesebb haranglába. Műemléki értékű harangját 1773-ban öntötték. A megroppant szerkezetű torony előregedett zsindelyfedésének lebontását és újrazsindelyezését a Rómer Flóris Terv támogatta.

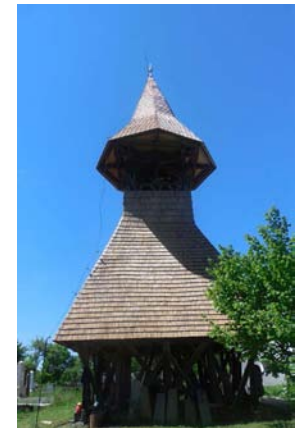
A felújított kálnoki harangláb

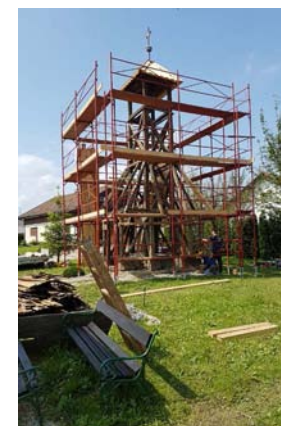
A kámaházai harangláb felújítása

Kámaháza, Lendvához tartozó muravidéki település. A XIX. században készült kétszintes, szoknyás haranglábának gerendaszerkezete tölgyfából készült. Oldalfalait és tetőfelületeit fenyőlecezésre szegezett deszkázattal borítja. A Rómer Flóris Terv támogatásával végzett felújítás során a fenyőből készült leromlott állapotú deszkahéjazatot tartósabb vörösfenyőre cserélték.

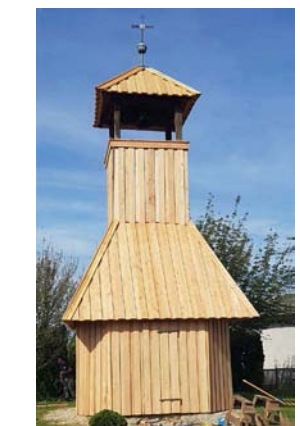
A felújított kámaházai harangláb

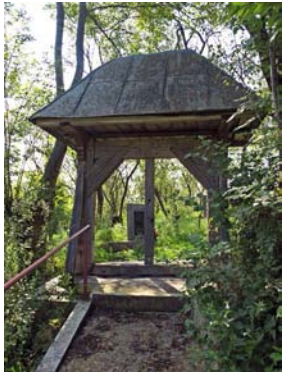
A csomafájai cinteremkapu felújítás előtt

Csomafája, Kolozsvártól 31 kilométerre északra fekszik. Középkori eredetű temploma festett faberendezéséről és kőszőszékéről nevezetes. Értékes, fedeles, kétszárnyú cinteremkapuja 1759-ben készült. A szerkezeti megroppant, és anyagában károsodott kapu teljes felújítását a Rómer Flóris Terv támogatta.

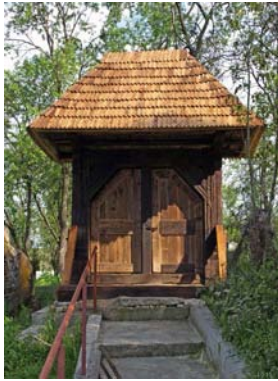
A felújított csomafájai cinteremkapu előtt

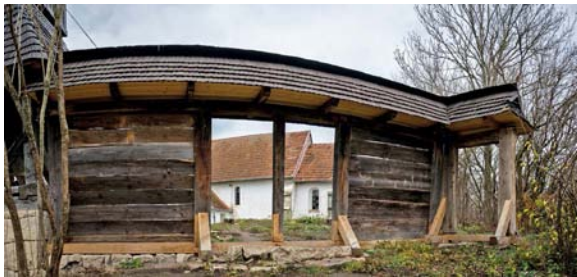
A farnasi fakapu és kerítés

A haranglábbal szerves egységet alkotó fakerítés a templom körüli cinterem korábbi kőfala helyére készült 1748-ban. A Rómer Flóris Terv támogatásával a haranglábbal egyidejűleg a kerítés és a kapu is teljesen megújult.

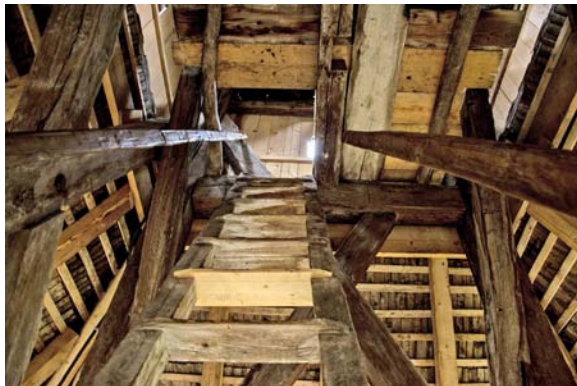
A kiemelkedő ácsmesterségbeli tudást igénylő haranglábak tartószerkezete bonyolult és látványos képet nyújt a harangláb belső terében.

A farnasi harangláb belső szerkezete

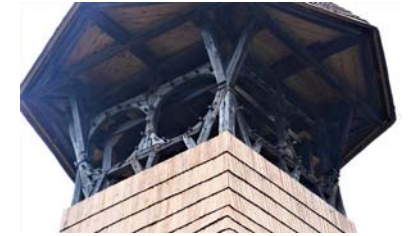
A farnasi és a kálnoki haranglábak szép példái a látványos galériás haranglábaknak. Mindkét galériánál megfigyelhető a nyílásokat alkotó hajlított keményfa elemeket rögzítő facsapok látványos sora.

A kálnoki harangláb galériája

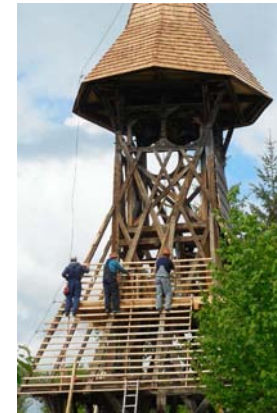
A kálnoki harangláb zsindelyezése

A haranglábak zsindelyfedésének karbantartása és cseréje veszélyes, nagy elővigyázatosságot igénylő munka.

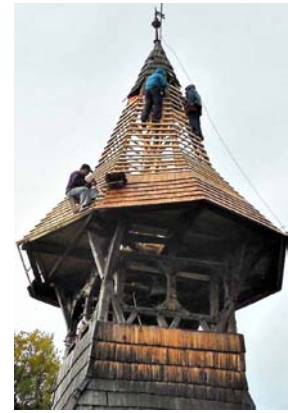
Zsindelyezők a magasban

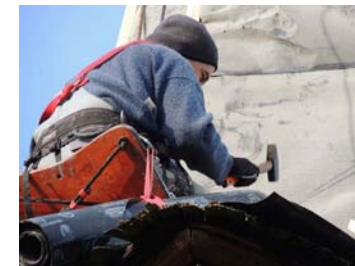
A farnasi harangláb szigetelése

A villámhárító a faszerkezetek, így a haranglábak elengedhetetlen biztonsági kelléke. A műemlékek felújítása során fontos, hogy a meglévő villámhárítórendszer is felújítsák, vagy újat építsenek ki.

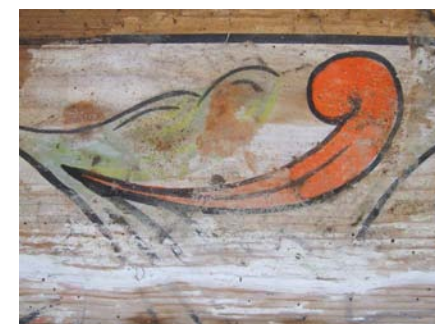
13. A kazettás mennyezet színe meglehetősen viszfazafogott, egységesen barnás színvilágot mutatott.

A felújítás során a kazetták lebontása és a takaróléc eltávolítása után a táblák szélén láthatóvá váltak az ornamentális kifestés eredeti színei. A napfénytől védett helyen a szerves anyagokból készült festékek nem bomlottak le, így megőrizték a festés idejéből származó élénk színüket. A műemlékvédelmi szempontokat szem előtt tartva azonban, a restaurálás során a kazettákat nem színezték újra az előkerült színek alapján.

Az osztóléc alatti részen megmaradtak a kazetták eredeti színei

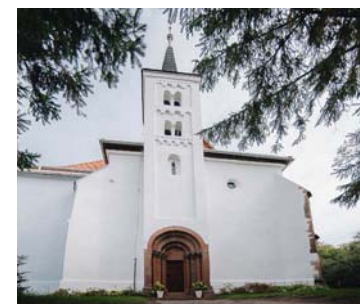
1. A templom nyugati részét kevésbé érintették a későbbi korok átépítései, így máig őrzi eredeti építészeti részleteit.

A nyugati homlokzat síkjából kiemelkedő torony és földszintjének bélétes kapuja, a karzatszint félköríves ablaka és az ettől délre látható körablak, valamint a második és harmadik emeleti ikerablakok az Árpád-kori építési periódusból származnak.

A nyugati homlokzat a románkori toronnyal

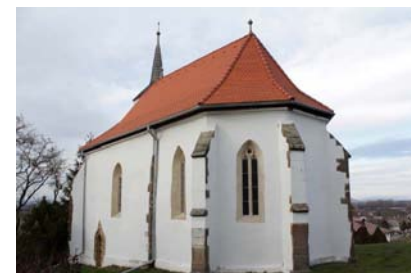
2. A sokszögzáródású szentély, a déli homlokzat mérműves ablakai és a számráthíves pálcátágozatos déli kapu a templom XV. században, a déli és keleti irányba történt bővítéskor készültek.

A gótikus szentély és a déli homlokzat

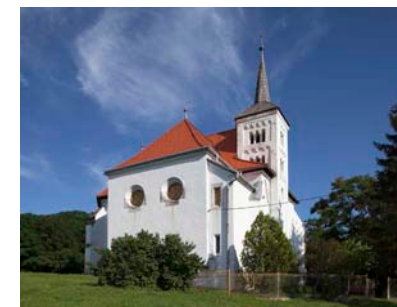
3. A XX. század elején az épület ismét bővítésre szorult. Ekkor Sztéhlo Ottó tervei szerint északi irányba, kétszintes körablakkal megvilágított oldalhajószerű résszel növelték meg a templom belső terét.

A XX. századi északnyugati bővítmény

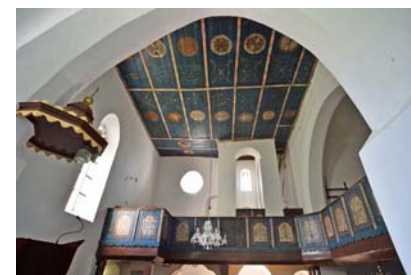
4. A szentély csúcsíves diadalívvel kapcsolódik a főhajóhoz. A boltívek indításától a diadalív mindkét oldalán élszedés fut végig.

A hajó értékes berendezése a 1794-ben készült festett famennyezet és karzat.

A csúcsíves diadalív és a hajó

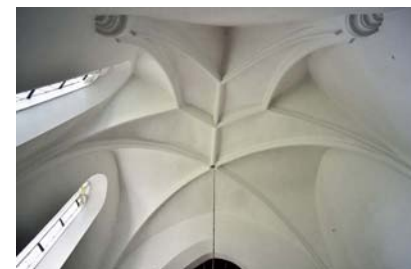
A szentély hálóboltozata

5. A nyolcszög öt oldalával záródó hálóboltozatos, gótikus szentélye a XV. századi bővítéskor készült. A szentély belső terét két magas, karcsú, mérművel záródó csúcsíves ablak világítja meg.

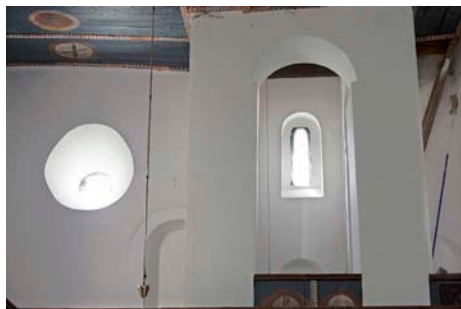
Az egybeépített karzat és torony

A torony első emeleti szintjével egy légteret alkotó karzat nyugati falába félköríves lezárású fülkék mélyednek. A karzat megvilágítását a toronytest félköríves ablaka és egy körablak biztosítja.

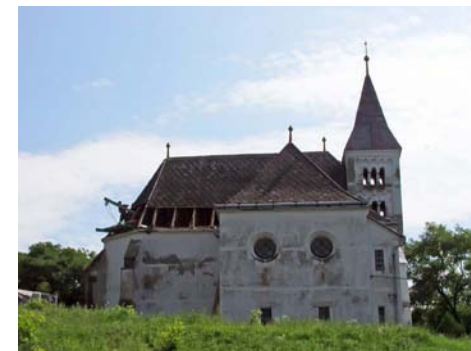
A templom a felújítás kezdetén

Az 1990-es évekre a templom állapota jelentősen leromlott, tetőzete súlyosan károsodott, felújítása halaszthatatlanná vált.

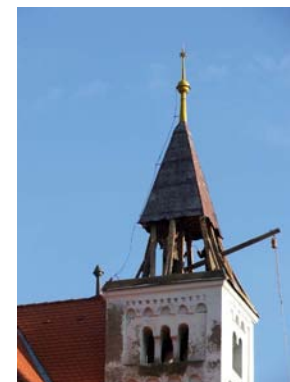
A toronysisak bádogfedésének elbontása

A toronysisak elhasználódott bádogfedése is cserére szorult.

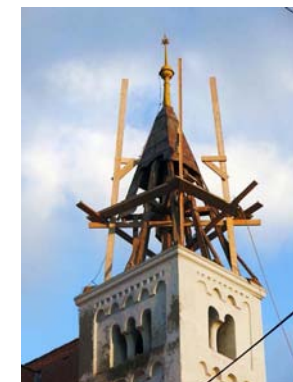
A toronysisak zsindelyezése

A bádogfedés eltávolítása után a toronysisakja zsindelyhéjazatot kapott.

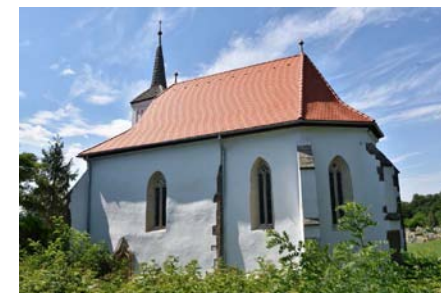
A megújult templom

2017-re teljesen megújult a templom és a torony tetőszerkezete, valamint külső homlokzata.

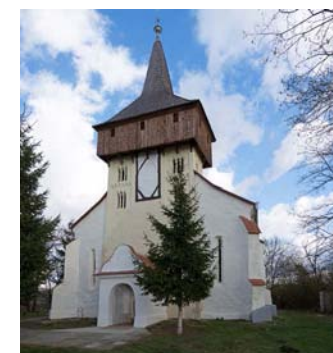
A nyugati homlokzat

1.  
A templom nyugati homlokzatát a zárt deszkagalériás sisakkal fedett, aránytalanul széles, zömök torony uralja, mely az első templom tornya helyett még az Árpád-korban emelt két torony egybeépítésével jött létre 1470-1481 között. A nyugati bejárat íves oromzatú, árkádos portikusa a XIX. században épült. A torony sisakja 1711-1720 között készült.

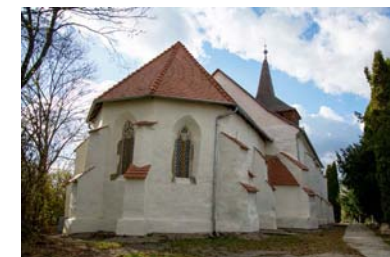
Az apszis az északi mellékszentéllyel

2.  
A sokszögzáródású keleti főszentélyt a templom gótikus átépítése során, a XV. század elején építették. Északi és déli oldalán egy-egy kisebb félkörívesen záródó melléksísz csatlakozik hozzá. Ez a sajátos szentélymegoldás egyedi jelleget kölcsönöz az épületnek, analógiája nem ismert a térségben.

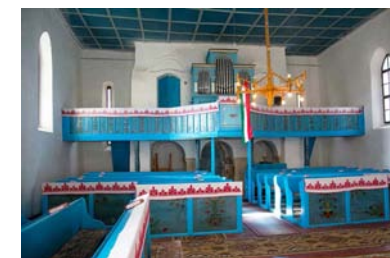
A templomhajó nyugati része

3.  
A templombelső nyugati végén jól látható a XV. században jelentősen kibővített hajóba beékelődő korábbi román kori templom keskenyebb tömbje. A nyugati fal déli szakaszán levő rézsűs béléttű, félkörívesen záródó keskeny ablak is a román kori templomból maradt fenn.

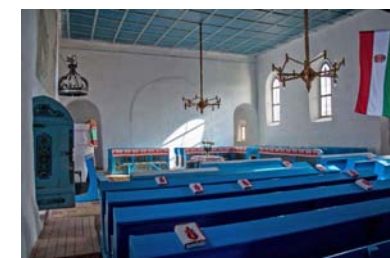
A templombelső a lezárt szentély felé

4.  
A XVII. században befalazott szentély diadalívét a felújítás során feltárták, de nem nyitották meg, csak lenyomatát mutatták be a templombelső keleti falának vakolatán. Ugyanakkor a diadalív két oldalán megnyitották a korábban szintén elfalazott északi és déli melléksísz félköríves árkáíveit.

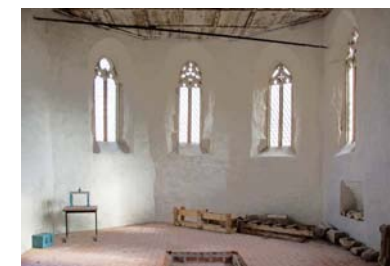
A felújított szentélybelső

5.  
Az évszázadok óta leválasztott sokszögzáródású, raktárként használt szentély őrzi leginkább gótikus jellegét. Viszonylag épségben őrződtek meg csúcsívesen záródó mérműves ablakai, és a déli falban a szokatlan megoldású, lépcsőzetes rézsűvel boltozott tabernákulumfülke. Az előkerült töredékek, tárgyak őrzésére és kiállítására szolgáló felújított térben a megsemmisült boltozat lenyomatát a vakolaton, a lebontott sekrestye előkerült ajtaját az északi falon mutatták be.

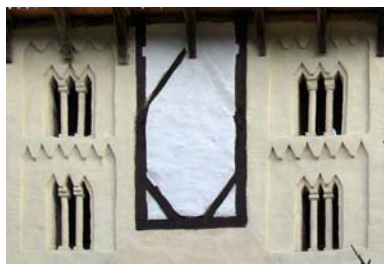
A torony felújított felső szintje

6. A torony nyugati felső szintjének látványos elemei a mélyített mezőbe helyezett háromszögletű oszlopos ikerablakok, és a két torony közti mezőt kitöltő fachwerk szerkezetű falazat gerendázata. A torony belső terében láthatók az ikerablakok mélyített mezejét lezáró farkasfogas vakárkádok és a befalazott ablaknyílások.

13. A felújítás során a befalazott ikerablakokat kibontották, a két román kori torony összeépítésekor kialakított mező gerendavázis szerkezetét feltárták, majd bemutatták a homlokzaton. A toronysüveg is teljesen megújult, a korábbi fémhéjazat helyett új zsindelyfedést kapott.

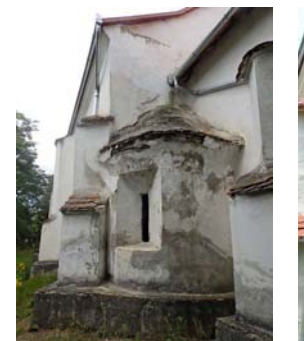
A déli mellékszentély felújítás előtt

15. A templom sajátos építészeti elemei a hajó és a szentély találkozásánál mindkét oldalon kialakított keskeny résablakkal megvilágított kisméretű félköríves záródású mellékszikosok.

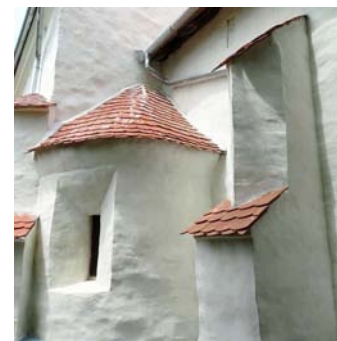
A felújított mellékszentély

16. A falkutatás feltárta a szentélyt a hajóval összekötő befalazott diadalívet és a két mellékszikos hajóba nyíló arkádívet.

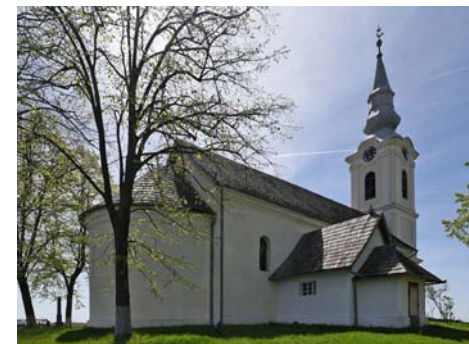
A templom északkeleti nézete

1. A félköríves záródású apszisnak és a templom keleti épületrészének építése a kutatások alapján a XIII. század első felére datálható. Az északi homlokzat két szélesebb ablakát 1773-ban nyitották. A portikus az 1750-es években készült. Az ötszintes nyugati tornyot 1803-ban emelték, melynek fiatornyos, zsindegyfedésű sisakja 1903-ban ledőlt. Helyette a mai is meglévő rézborítású sisakot emelték.

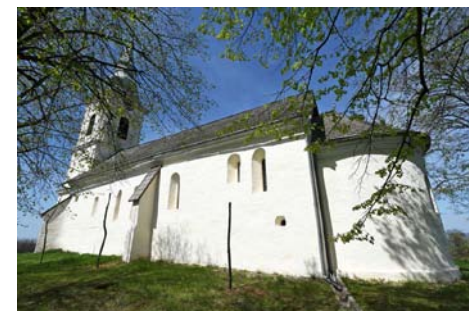
A déli homlokzat

2. A templom déli homlokzatán a felújítást megelőzően három, 1879 után kialakított szélesebb ablak volt látható. A kutatások feltárták a templom román kori építésének és bővítésének korából származó, befalazott részsűs béléttű, félkörívesen záródó ablakokat, melyeket ismét megnyitottak. A koronázó párkány alatt a homlokzat teljes hosszában élükre állított téglából kirakott farkasfog mintázatú dekorációs sáv került elő.

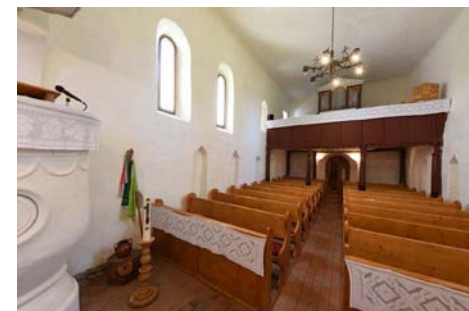
A hajóbelső déli fala

3. A hajó mindkét belső hosszfa mentén, egymástól szabályos távolságra elhelyezkedő félkörívesen, illetve háromszögben záródó középkori ülőfülkéket tárt fel a kutatás. A fülkék padkáját a padlószinttől 45 cm-re alakították ki. A déli oldalon egy alacsonyabb, háromszögzáródású fülke is előkerült. A helyreállítás során a fülkéket bemutatták a falakon.

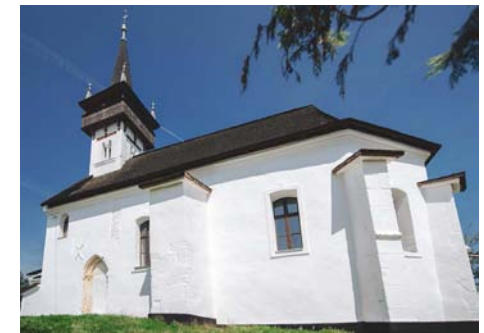
A déli homlokzat

1. A templom déli homlokfalán jól láthatóan elkülönül az első, Árpád-kori nyugati épületrész a toronnyal, és a XV. században emelt keleti szakasz. A két periódusban épült rész találkozását a vaskos támpillér jelzi. A hajó nagyméretű ablakait valószínűleg 1729-ban alakították ki.

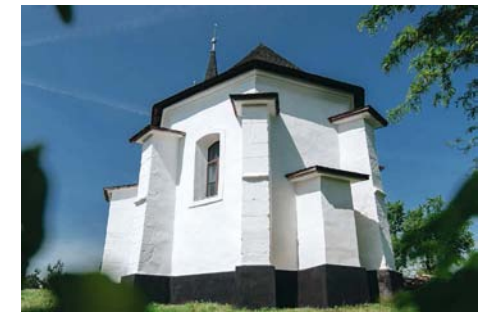
A keleti apszis

2. A sokszögzáródású szentélyt a XV. század első felében emelték. A sarkokat erősítő támpillérek középkoriak. Az alacsonyabb pillért utólag, az 1729-ben végzett felújításkor emelték az épület statikai megerősítésére. Erre feltehetően a templomdomb eróziója miatt volt szükség.

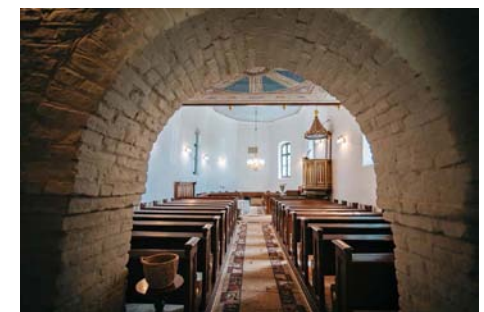
Hajó a szentéllyel

3. Az egyterű templomhajó nyugati szakaszát a középkori karzat árkaos kiképzésű alsó szintje zárja le. A keleti oldalon a hajóval megegyező szélességű szentély csatlakozik. Az épület keleti bővítéskor a XV. században emelt szentély diadalív nélkül csatlakozik a hajóhoz. Falában a kutatások befalazott sekrestyeajtót, szentségtartófülkét és ülőfülkét tártak fel. 1650-ben beomlott boltozata helyett famennyezetet készítettek.

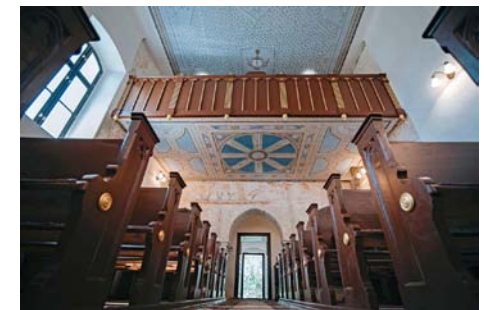
A hajó nyugati szakasza

4. A templom legkorábbi, a toronnyal egybeépült nyugati szakasza az első, román kori épületből maradt fenn. A torony első emeletét a falazott mellvéddel kiképzett karzat alkotja, földszintje három félköríves árkáddal kapcsolódik a templomtérhez. A XVIII. században a román kori karzatot kiszélesítették, egy a templomtérbe mélyen benyúló fából készült karzatrésszel. Ezzel a faszervezettel kettévágták a mellvédet díszítő falképeket.

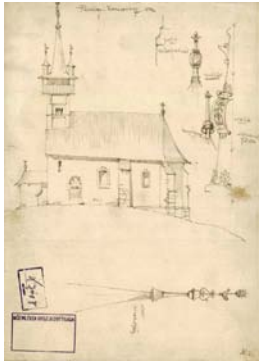
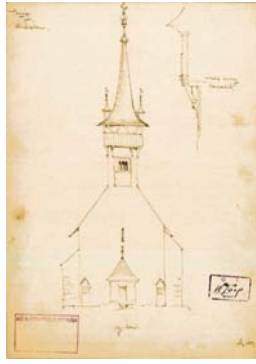
A déli fal Möller István rajzán

5. Möller István 1892-ben készült két rajza a templom 1895. évi átalakítás előtti állapotát örökítette meg. A rajzokon a torony déli oldalán még az eredeti hármasképes ikerablak, a karzat nyugati és déli oldalának első emeletén az Árpád-kori keskeny félköríves ablakok láthatók.

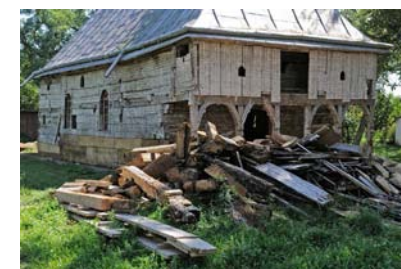
3. A görögkatolikus egyház tulajdonába visszatért végveszélyben levő épület helyreállítása 2014-ben kezdődött el. A falakat takaró cementes vakolat leverése után láthatóvá váltak azok a súlyos károsodások, amelyeket a Tisza áradásai, a magas talajvízszint, a rendszeres karbantartás elmaradása, és a szakszerűtlen javítások okoztak a boronafalakban.

A kicserélt korhadt faanyag

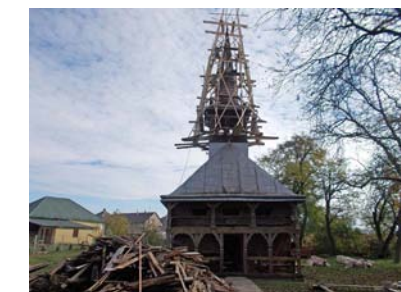
A toronysisak zsindelezése

5. A cementes vakolat takarásában a boronafal elemei súlyosan károsodtak. A talajszinten levő gerendák nagy része elkorhad, a teljes épület megroggyant. A felújítás első és legfontosabb feladata az épület stabilitásának visszaállítása volt az elkorhad, és cseréire szoruló elemek teljes vagy részleges kiváltásával. A felújítás utolsó fázisában a torony és a templomépület feltárt értékes történeti részleteit restaurálták, bemutatták, valamint a toronysisakot és a templom tetejét zsindelekkel fedték be.

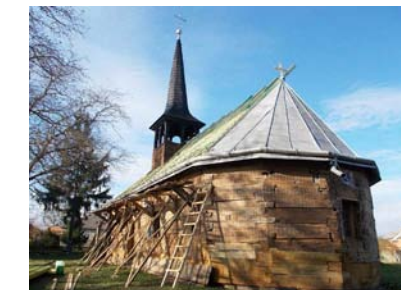
A templom boronafalának újjáépítése

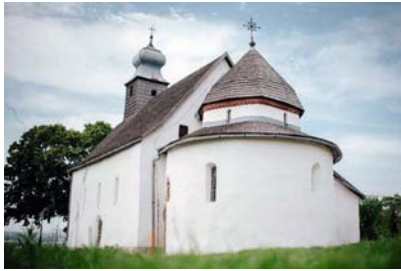
A felújított rotunda és déli homlokzat

1. A templom legkorábbi része, a XIII. század végén épült rotunda, melyhez nyugatra téglalap alaprajzú gótikus hajó csatlakozik. Jelenlegi külső megjelenése az 1900-as évek elején alakult ki, amikor a rotundát kibontották a hajóval közös tető alól, és centrális elrendezésének megfelelő tetőt kapott. A tamburon látható farkasfogas párkányt is ekkor rekonstruálták. A falkutatás számos középkori részletet tárt fel. A rotunda déli falán előkerült az egykori, már a középkorban befalazott ajtó és egy kisebb rézsűs, a gótikus építkezéskor nyitott ablak.

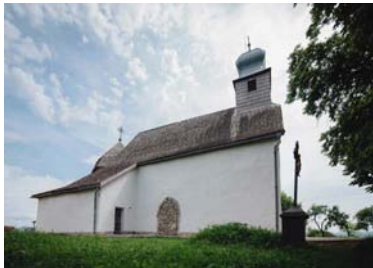
A felújított északi homlokzat

2. A felújítás során a gótikus hajó északi oldalfalának falkutatása egy befalazott csúcsíves kaput tárt fel. A felújított külső homlokzaton a kaput helyreállítva, de nem megnyitva mutatták be. A sekrestye a hajó és rotunda északi falához csatlakozik. Bejárata nyugati faláról nyílik. A templom egyetlen tornyát, a zsindeborítású, bádoggal fedett huszártornyot később emelték a nyugati fal fölé.

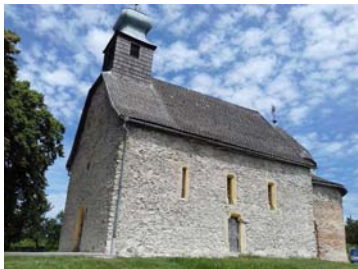
A hajó és szentély falának eredeti textúrája

3. Az előző évtizedek beavatkozásai során a külső falfelületekre felhordott vastag cementvakolat eltávolítása után feltárultak az épület eredeti építéskorabeli falfelületei. Láthatóvá váltak a hajó tört kövekből épült falai és a szentély kő és tégladarabokkal vegyített téglasorokból emelt felületei. A hajó és a rotunda lábazat nélkül épült, ezért a felszívódó nedvesség súlyosan károsította a szentély falképeinek alsó regiszterét. A további nedvesedés megállítására vízelvezető rendszer épült ki.

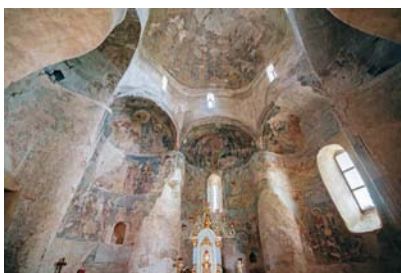
XIV. századi falképek a rotunda karéjain

4. A rotunda belsőtere máig hordozza eredeti karéjos kiképzését. A félkupolában végződő, félköríves karéjos lekerekített falfelülettel kapcsolódnak egymáshoz. Hullámzó felületüket a boltozatra is felnyúló, a XIV. század derekán készült, összefüggő falképciklus fedi. A Jézus életét gyermekségétől keresztre feszítéséig bemutató jelenetek két regiszterben jelennek meg a karéjos oldalfalain. A diadalív hajó felőli oldalát díszítő jelenetek később, a XV. században készültek. Jelenleg eredetiségüktől megfosztva, erősen átfestve láthatók.

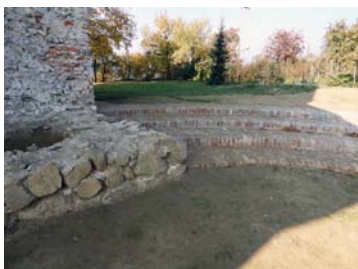
A visszaállított eredeti terepszint

5. A felújítás első lépéseként megtörtént az épület külső régészeti feltárása. Ezt követte a kutatás eredményeinek figyelembe vételével a templom közvetlen környezetének terep- és kertrendezése. Ennek során a rotunda körül az eredeti, XIII-XVII. századi terepszintet állították vissza, és az egykori körítőfal egy részét is bemutatták. A le-süllyesztett és a mostani terepszint közti különbség áthidalására a sekrestye északkeleti sarkánál négy fokból álló téglalépcső készült.

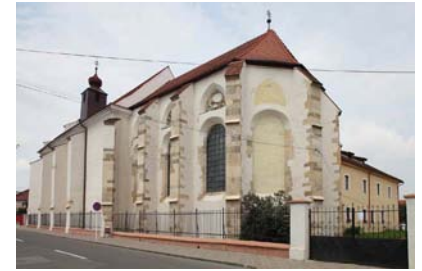
A felújított délkeleti homlokzat

1. Az utca frontja mentén húzódó szászsebesi templom külső megjelenésében ma is őrzi gótikus megjelenését. A középkori koldulórendi építészet jegyeit magán viselő egyterű templom magas hajójához a nyolcszög öt oldalával záródó, nyújtott szentély csatlakozik. Oldalfalait támpillérek erősítik. A szentély pillérközeit eredetileg magas, mérművel záródó, faragott kőkeretes, csúcsíves ablakok töltötték ki. Ezeket a XVIII. században félköríves barokk ablakokká alakították át.

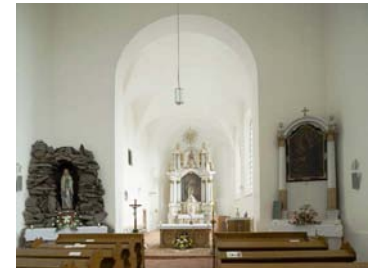
A felújított hajó és szentély

2. A ferencesekhez került romos templom gótikus belső megjelenése jelentősen megváltozott az 1769-ben zárult újjáépítés után. A szentélyt új, alacsonyabb boltozattal fedték be, amelyet félköríves diadalívvel kapcsolták a síkmennyezetűvé alakított hajóhoz, és barokk berendezést készítettek az egész templomba. Ennek legértékesebb, máig fennmaradt darabja az 1751-ben készült Szent Bertalan oltár volt. Két mellékoltár is készült, melyek közül a Pádai Szent Antalnak szentelt déli oltárnak a részletei őrződtek meg.

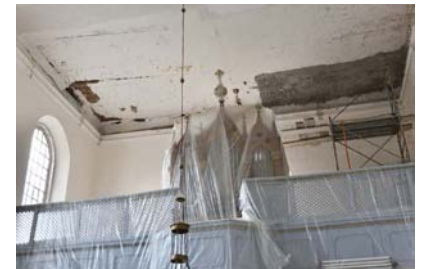
A súlyosan károsodott karzattmennyezet

3. A 2000-es évekre a templom állapota leromlott, sürgős beavatkozásra volt szükség. A belső felújítása során kicserélték a karzat korábbi beázások miatt elkorhadt mennyezeti gerendáit, a több helyen megrepedt falat összeszöttek, megerősítették a meggyengült falrészeket, és helyreállították a padlóburkolatot is.

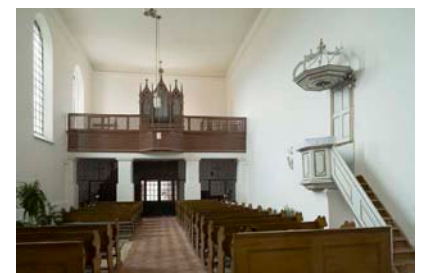
A megújult hajó és karzat

4. A hajó nyugati felét a pillérekön nyugvó, falazott orgonakarzat foglalja el, mely a XVIII. században, a romos templom újjáépítésekor készült. A felújítások során nemcsak a súlyosan károsodott karzat feletti mennyezetszakaszt javították ki, hanem a templom teljes belsőtere is megújult.

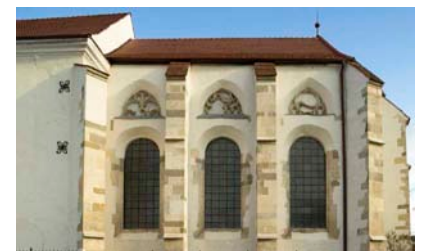
A szentély déli fala a rekonstruált ablakokkal

5. 2012-ben a külső homlokfalak vakolatrétegeinek eltávolítása után láthatóvá váltak a szentély félkörívesen záródó ablakai felett a befalazott eredeti, csúcsíves ablaknyílások. A megmaradt töredékek alapján kőrestaurátor rekonstruálta a szentély három déli ablakának mérműveit, amelyeket a visszaállított csúcsíves nyílásokban helyeztek el. A délkeleti elfalazott ablakot vakablakként mutat-ták be, sötétebb színnel jelezve a gótikus csúcsívet.

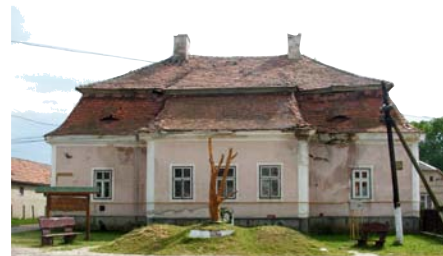
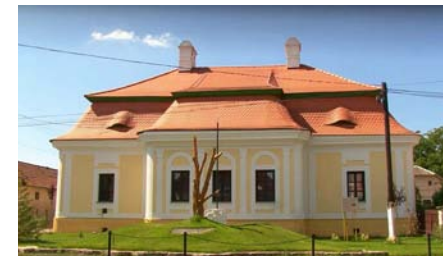
## Kajdy-kúria, Mezőgecse

Az 1800-as évek elején eredetileg paplaknak épült, jelenleg polgármesteri hivatalnak helyt adó, eredeti stílusjegyeit őrző, késő barokk épület teljes körű felújítása során újjáépült az épület roskadozó tetőzete, megújultak homlokfalai, és kiépült az épület vízelvezető rendszere.

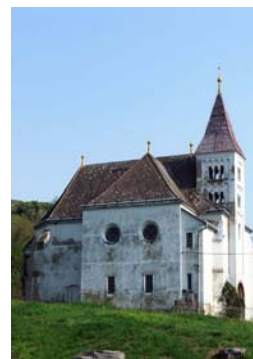
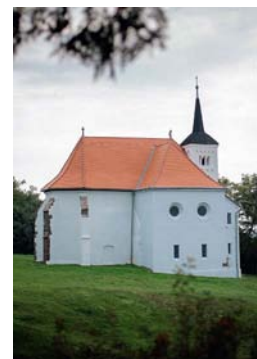
## Református templom, Bodroszentes

Külső felújítása során az Árpád-kori eredetű templom palafedését cserépre cserélték, visszaállították a toronysisak eredeti formáját és zsindelemmel fedték be, restaurálták az ablakok történelmi kőkereteit, és megújultak homlokfalai is. A felújítás eredményeként szembevetően megváltozott a templom és torony megjelenése.

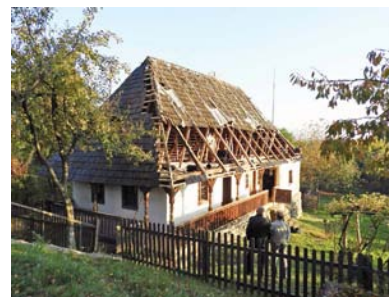
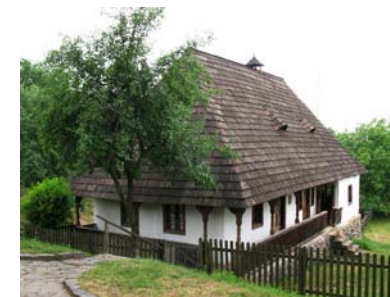
## Viski parasztház, Skanzen Múzeum, Ungvár

A skanzen egyetlen magyar népi építészeti emléke, a Viskről áttelepített magas, kontyolt tetejű, faragott oszlopokkal kialakított, tornácos ház. A felújítás során sikerült megmenteni, és helyreállítani a súlyos gombafertőzéssel károsodott tető szerkezetét, mely új zsindelemfedést kapott.

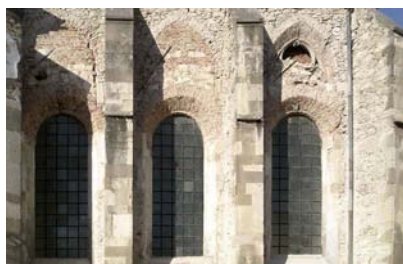
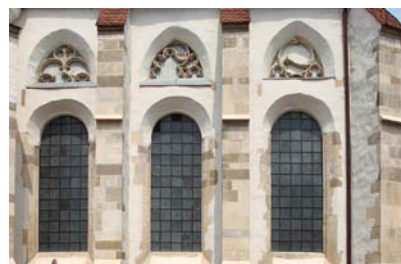
**Szentélyablakok, ferencrendi templom,  
Szászsebes**

A déli homlokzaton feltárták a közel három évszázada átalakított ablakokat. A kőkereteket restaurálták, a fellelt töredékek alapján rekonstruálták a mérműveket, amelyeket visszahelyeztek a helyreállított csúcsívekbe. A felújítás után a XVIII. század óta először vált ismét érzékelhetővé a XIV. század végén épült templom gótikus ablakainak impozáns látványa.

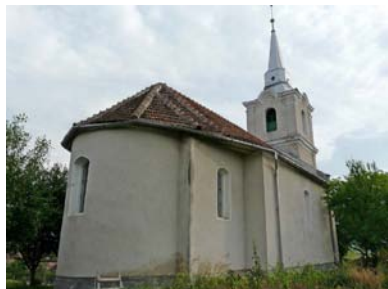
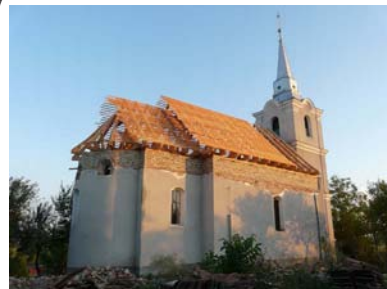
**Református templom,  
Vedresábrány**

A XIII. századi templomépület megjelenése látványosan megváltozott, miután a korábban visszabontott falkoronáját eredeti magasságba visszaépítették, új cserépfedésű tetővel látták el, és külső-belső falait felújították.

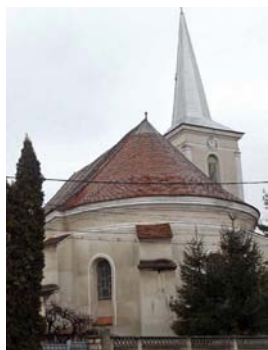
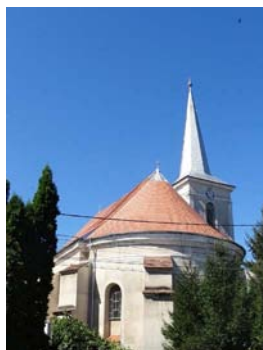
**Református templom tetőzete,  
Gyulafehérvár**

Az 1758-1761 között épült, sajátos elrendezésű, két végén félkör alaprajzú térrésszel bővített centrális templom is visszanyerte eredeti formáját és szépségét, miután a kritikus állapotba került tetőszerkezetét kijavították, és cserépfedését felújították.

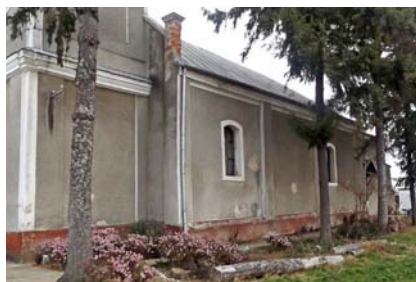
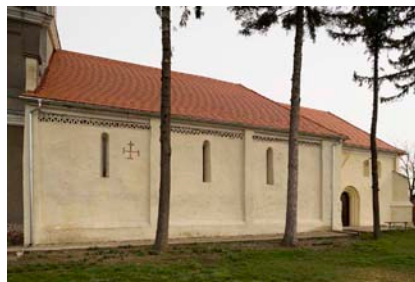
**Református templom,  
Köröskisjenő**

A felújítás előtt teljesen jellegtelennek tűnő templom külső megjelenése teljesen megváltozott a déli falon feltárt, majd a felújított felületen bemutatott középkori ablakoknak és ornamentális díszítéseknek, illetve az újonnan épített cserépfedésű tetőszerkezetnek köszönhetően

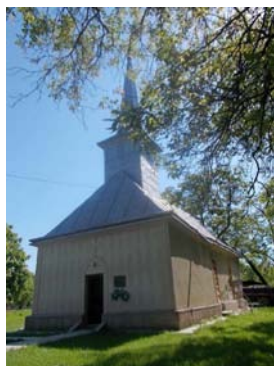
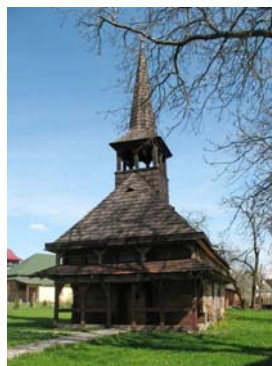
**Görögkatolikus templom,  
Tiszabökény**

A jellegtelen külsejű templom vastag vakolatrétegei alól nem várt módon, olyan értékes építészeti részletek tárultak fel, amelyek nemcsak a templom megjelenését, hanem építészeti jelentőségét is gyökeresen megváltoztatták.

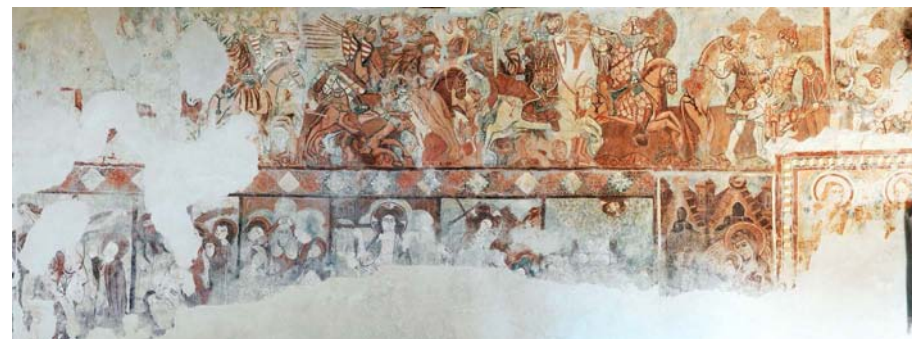
A Szent László-legenda és a Passió jelenetei a felújítás után készült felvételen

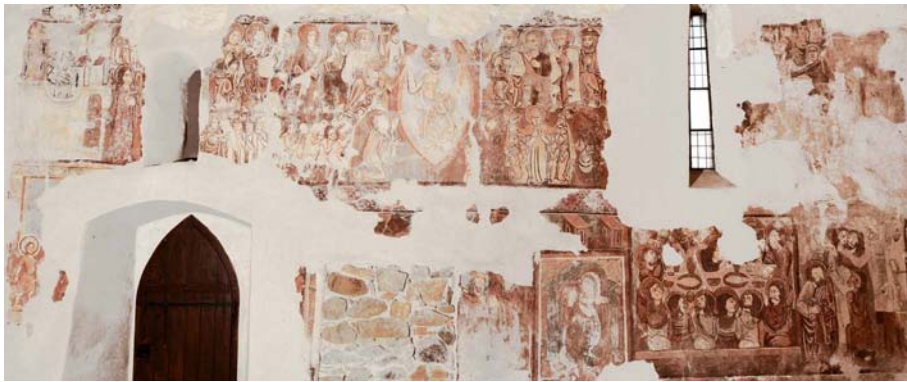
A déli oldal falképei a felújítás után készült felvételen

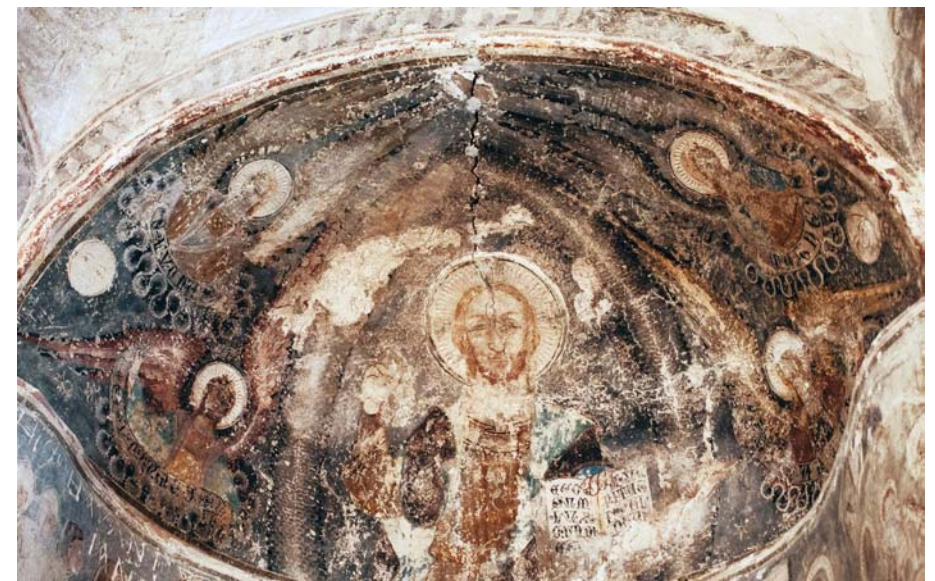
A feltárt falképek műemléki igényű helyreállítása ez idáig nem történt meg. Az 1960-as években helyi restaurátorok ugyan dolgoztak a templomban, de a beavatkozás során oly mértékben festették át, főleg a diadalív hajó felőli falán lévő falképeket, hogy azok jövétlenül elveszítették eredetiségüket.

A keleti karéj boltsüvegén megfestett Maestas Domini jelenlegi állapotáról készült fényképfelvétel

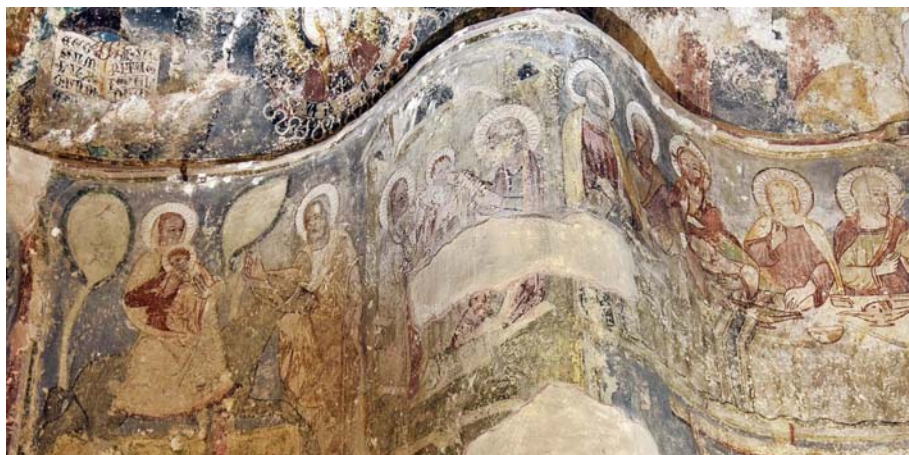
A keleti karéj felső sávjában megfestett jelenetek jelenlegi, átfestett állapota

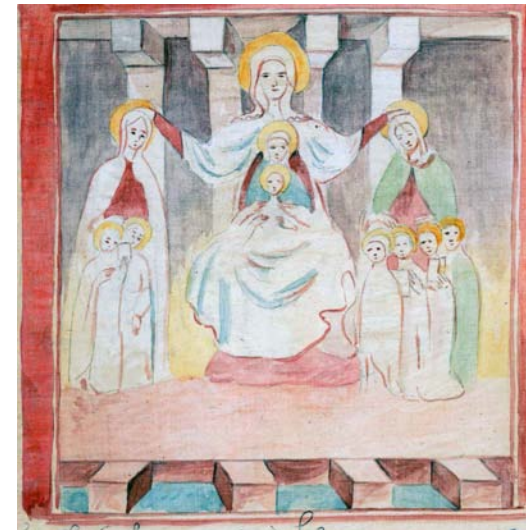
Mettercia (Szent Anna harmadmagával) a templom déli falán Kallós Kálmán 1862-ben készített másolatán

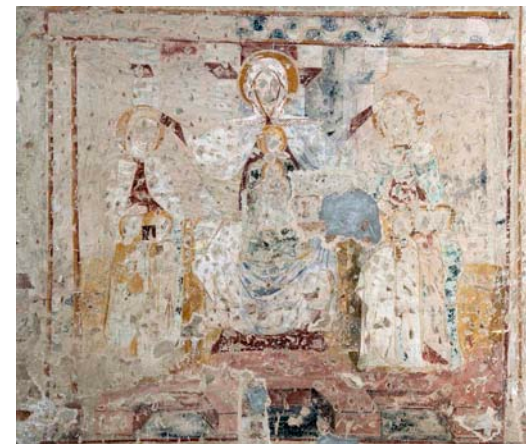
Mettercia a 2000. évi feltárás után

2000-ben a templom külső-belső javításakor ismét előkerültek a több mint egy évszázadig elpusztultnak vélt falképek. Szakszerű feltárásuk után kiderült, hogy viszonylag jó állapotban maradtak fenn, és csak az 1890-es években végzett átalakítások során kialakított nagyméretű ablak okozott jelentősebb kárt azokban.

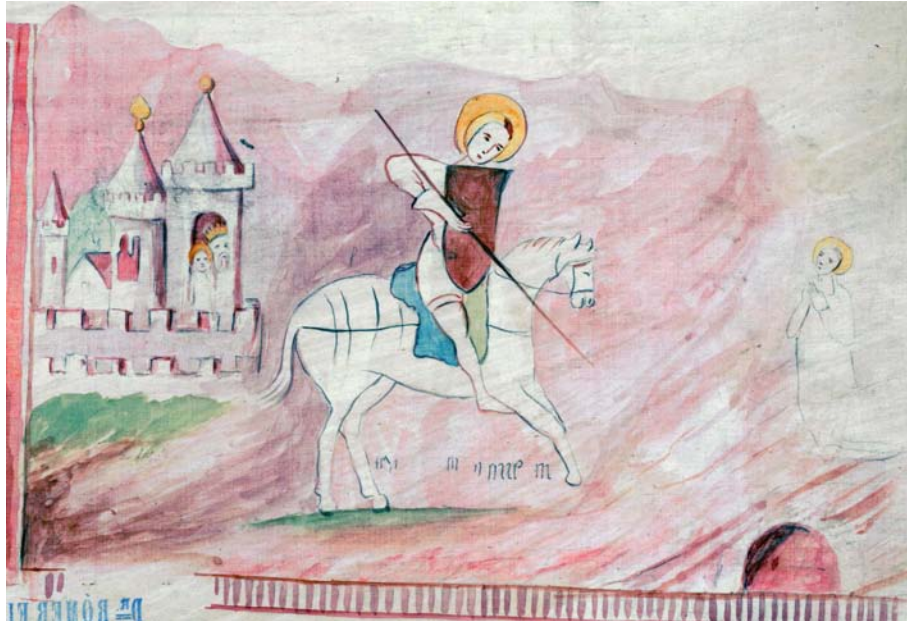
Szent György-jelenet a templom déli falán Kallós Kálmán 1862-ben készített másolatán

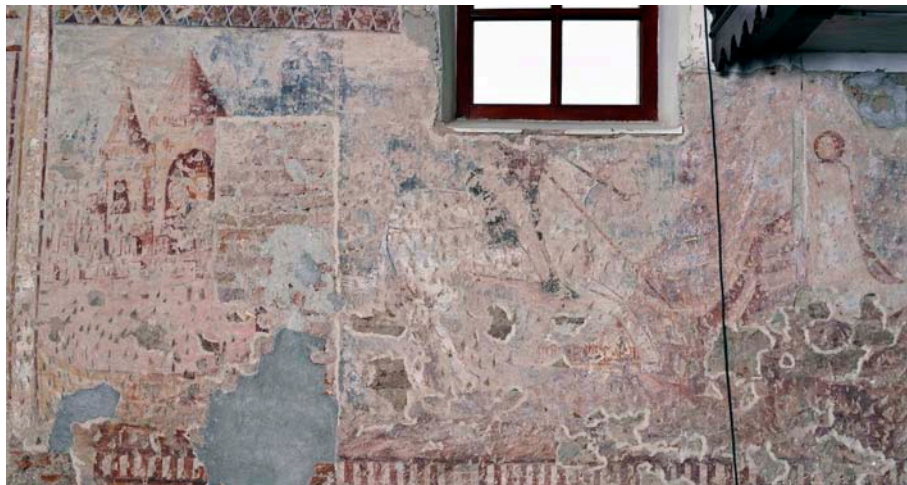
A Szent György-jelenet feltárás utáni töredékes állapota. A lovag alakja láthatóan súlyosan károsodott a nagyméretű ablaknyílás kialakításakor az 1890-es években
