„IDEJE AZ ÉPÍTÉSNEK”

MEGÚJULÓ MŰEMLEKEK  
A KÁRPÁT-MEDENCÉBEN

VÁNDORKIÁLLÍTÁS KATALÓGUSA

TELEKI LÁSZLÓ ALAPÍTVÁNY

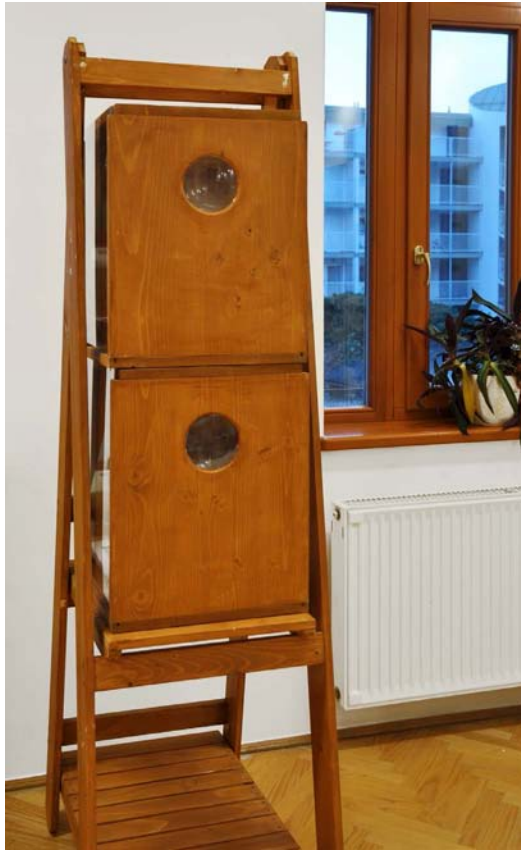
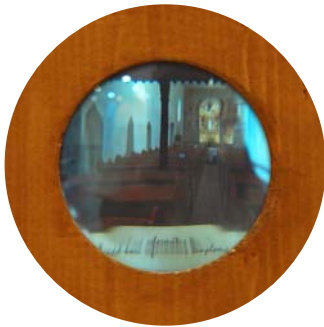
Az 1740-es évektől páratlan gyorsasággal terjedt el, és vált Európa-szerte rendkívül népszerűvé a térbeli látványt nyújtó optikai eszköz, a német nyelvterületeken Guckkasten névvel illetett, kukucsáló doboz.

A 45 fokos szögben elhelyezett tükörrel felszerelt ládába a nagyméretű, kétszeresen domború lencsén keresztül bekukucsáló néző a vízszintesen elhelyezett optikai nyomtatokat a tükröben perspektívikusan, mintegy háromdimenzióban láthatta.

célra készültek. Az általában tájképeket, épületbelsőket ábrázoló képeket élénk színekkel, erős rövidülésben és fordított nézetben festték meg.

Ugyancsak fordítva került a nyomatok aljára és felső részére a többnyelvű felirat is. A nagyítólencsén keresztül a látogatók a kép helyes látványa jelent meg.

A kiállításon szereplő, a Guckkastenek mintájára készült dobozok segítségével a látogatók, hasonló módon, perspektívikusan tekinthetnek be egy-egy templombelsőbe.

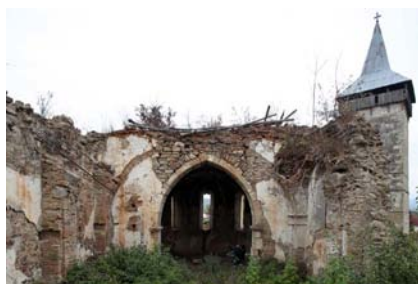
A tető nélkül maradt templombelső és szentélye

A második világháború után a németajkú lakosság elvándorlásával a hívek száma megcsappant, majd 1946-ban az egyházköztség is megszűnt. Ezt követően a templom pusztulásnak indult, tetőzete beszakadt, falai részben leomlottak. A tető nélkül maradt, de még álló

A szentély tetőzetének pótlására a még megmaradt boltozat és építészeti részletek megmentésére, a Rómer Flóris Terv és a Beszterce-Naszód Megyei Tanács összefogásával védőtető készült.

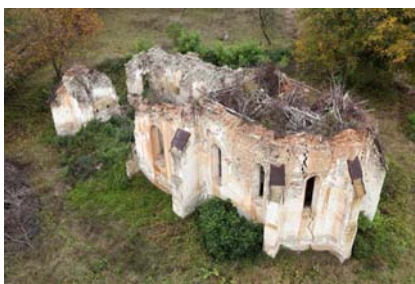
Légi felvétel a romos templomról

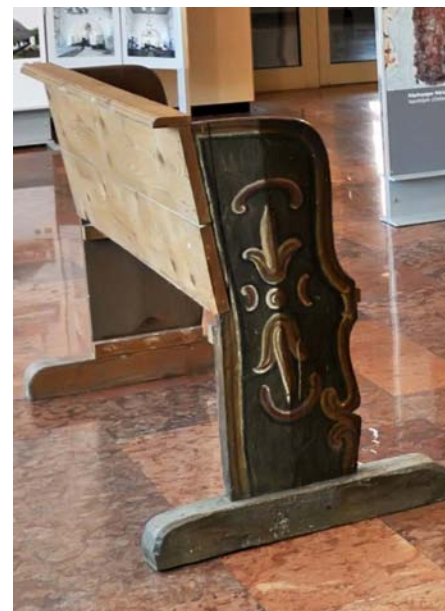
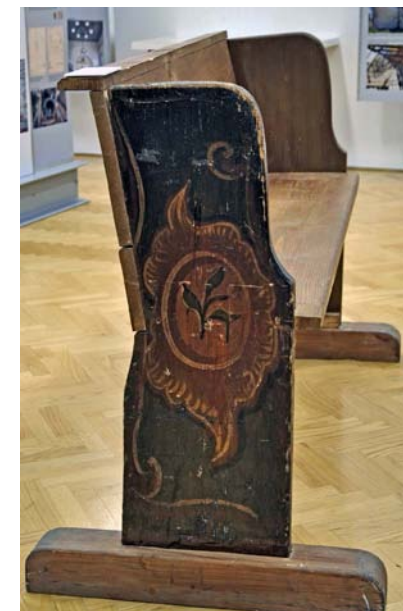
A kiállításon a templom két eredeti padjának oldallapja szerepel. A baloldali felvételen látható pad részben letisztított lapján jól érzékelhető a barokk ornamentika elszennyeződésének mértéke.

A közelmúltban felmerült a felújításra szoruló XVIII. századi padok lecserélésének gondolata. A hívek közös összefogásával sikerült megakadályozni az értékes padok elpusztítását.

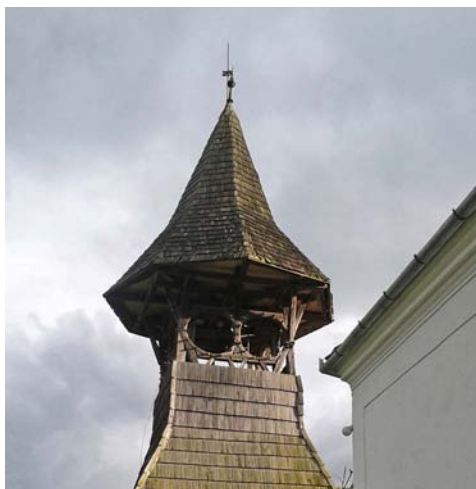
A harangtorony csúcsa a buzogánnyal felújítás előtt

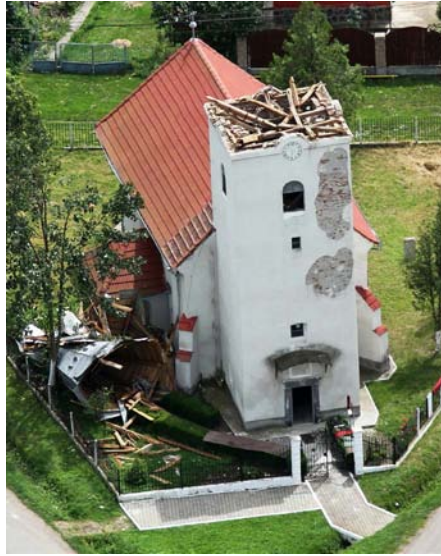
*A templom leomlott toronysisakja 2016-ban*

A Rómer Flóris Terv vis major keretéből nyújtott gyors segélynek köszönhetően június végére már ideiglenes védőtető épült a torony fölé, megakadályozva így a torony szerkezetének további károsodását.

Ugyancsak a Rómer Terv támogatásával készült el a ledőlt toronysisak mintájára az új sisak, amely 2018-ban már felkerült a toronyra.

A frissen felújított XV. században épült kutyfalvi református templom 2012-ben, és a 2016 júniusában, a tomboló viharban ledőlt toronysisak nélkül

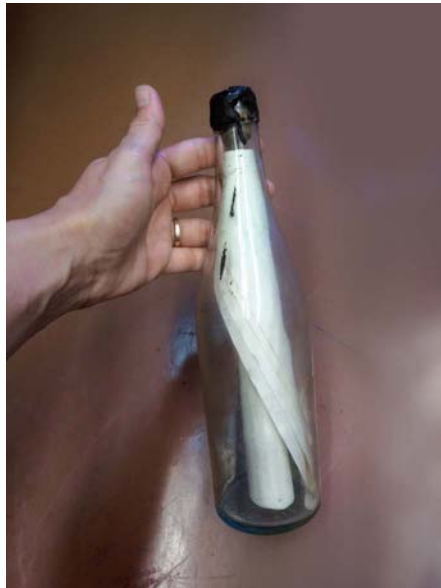
*A buzogányban elhelyezett palack a dokumentumokkal*

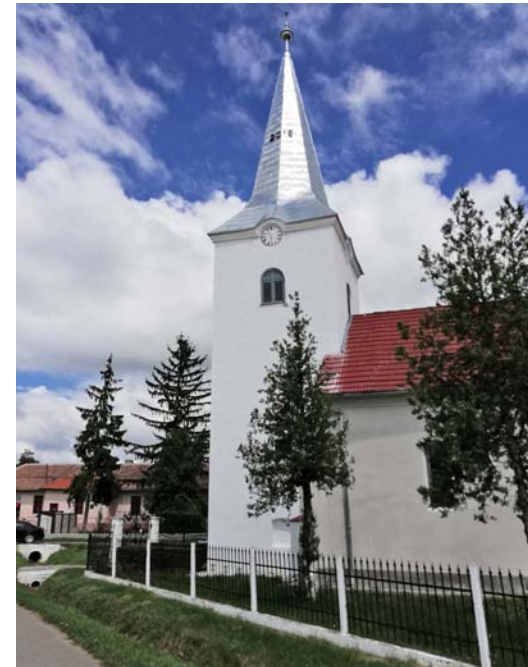
*A torony 2018-ban az újjáépített sisakkal*

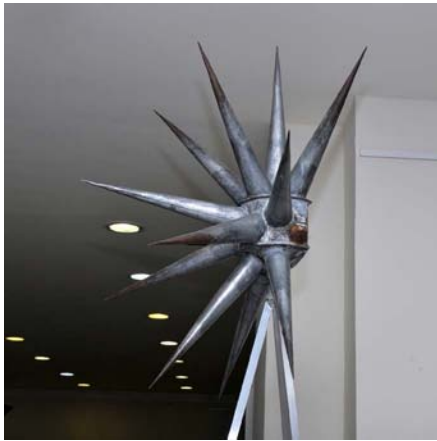
A lezuhant eredeti csillag a kiállításon

A ledőlt toronysisak csúcscsúszója, a csillag és az egyik fiatorny zuhanásában megrongálódott buzogánya a kiállításon bemutatott eredeti tárgyak között látható.

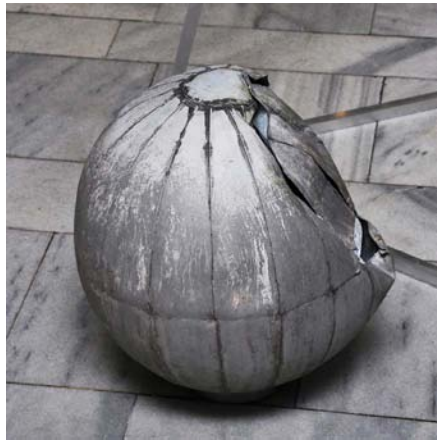
A fiatorony lezuhant buzogánya a kiállításon

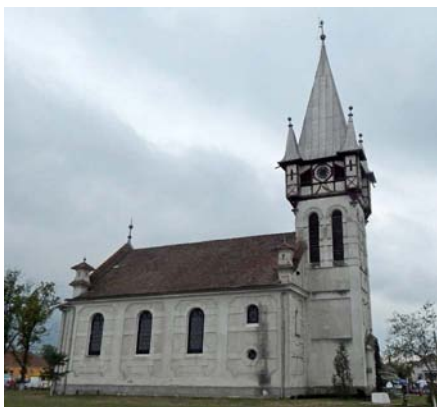
A felújításra szoruló toronysisak

2018 novemberének elején a magyar kormány, a testvértelepülések és a hívek adakozásából újjáépült sisak ismét a helyére került.

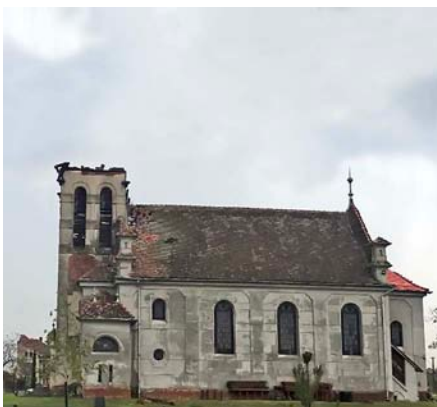
A templom 2017-ben a vihar után

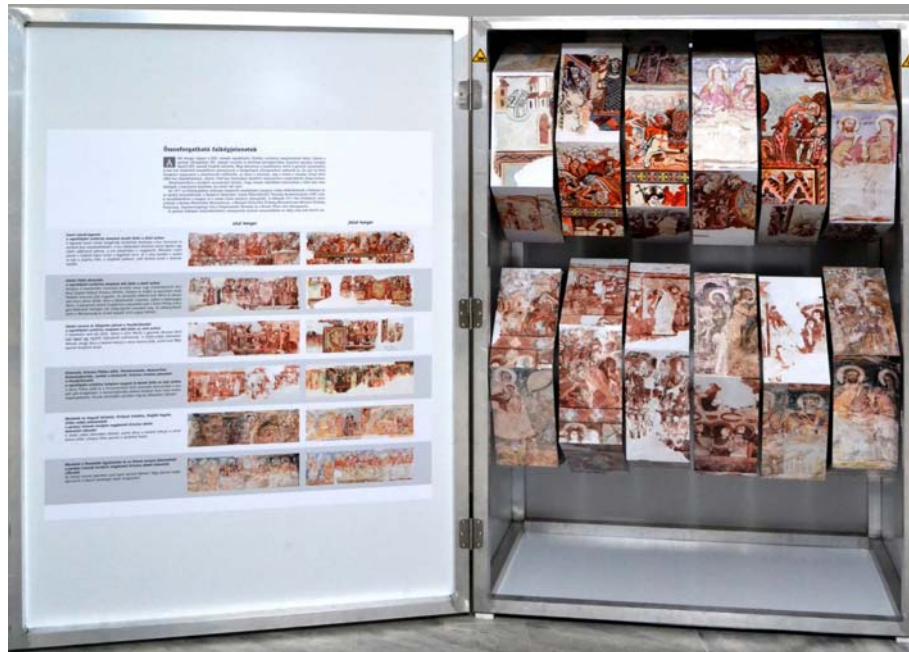
Az egyedi koncepciójú és tervezésű forgatható falképkirakó eszköz két hengerének lapjain a támogatott helyszínek középkori falképciklusaiból összeállított jelenetsorok láthatók.

A két henger lapjain összesen hat jelenetsor rakható ki. Ezek közül négy a sepsikilyéni unitárius templombelsőit díszítő XIV. századi falképei közül, míg kettő a gerényi görögkatolikus templom rotundájának karéjain megmaradt XIV. századi freskók közül került ki.

A hat-hat részletből összeállított jelenetsorok a hengerlapok elforgatásával rakhatók ki.

Az alsó és felső hengeren ugyanazok a jelenetsorok találhatók. Az alsó hengeren a jelenlegi, míg a felsőn Huszka József 1885-ben Sepsikilyénben, illetve 1900-ban Gerényben készített másolatain megörökített állapotukban láthatók.

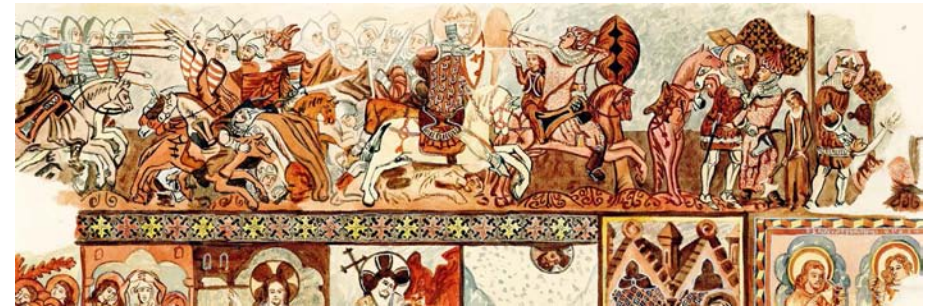
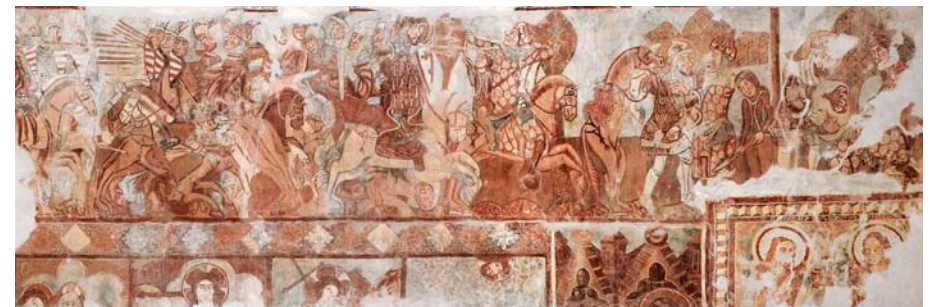
Szent László-legenda a sepsikilyéni unitárius templom északi falának felső regiszterében

A legenda Szent László lovagkirály küzdelmét ábrázolja a kun harcossal az elrabolt lány kiszabadításáért. A kun lefejezését ábrázoló utolsó képben egy ritkán előforduló jelenet, a szív felajánlása is megjelenik. Miközben Szent László a hajánál fogva tartja a legyőzött kunt, és a lány karddal a nyakára sújt, a pogány vitéz, megtérése jeleként, jobb kezével szívét a lánynak ajánlja fel.

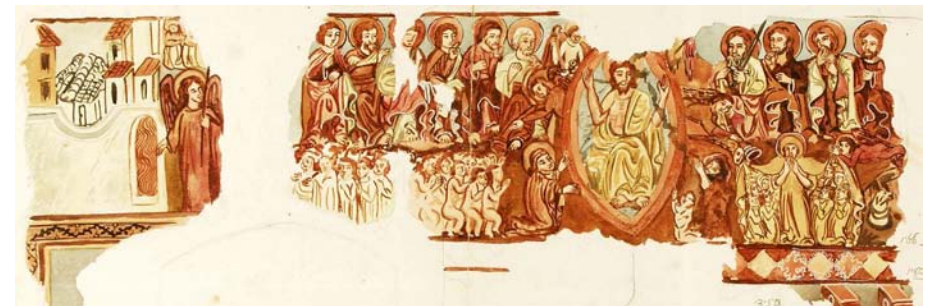
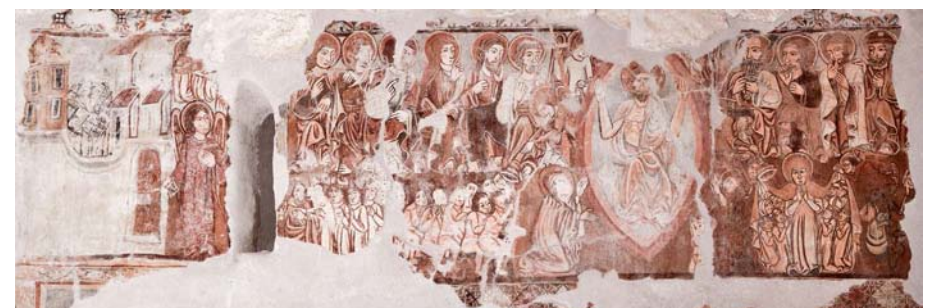
Utolsó ítélet a sepsikilyéni unitárius templom déli falának felső regiszterében

Középen a mandorlába (mandula formájú arany vagy szivárványszínű dicsfény) foglalt ítélkező Krisztus látható. Jobbján és balján az apostolok ülnek. Mellette harsonát fújó angyalok láthatók. Az apostolok lábánál Szűz Mária és Keresztelő Szent János térdel. Balra a feltámadtak csoportja, jobbra a Köpönyeges Mária került. A ciklust lezáró Purgatóriumjelenetből csak a Szent Mihály arkangyal lélek mérő mérlegén ülő ördögfigurák maradtak meg. Az ablaknyílástól balra a Menyország és annak kapuját őrző angyal látható.

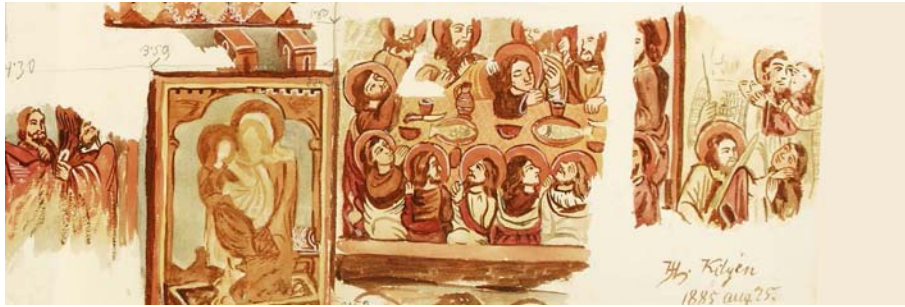
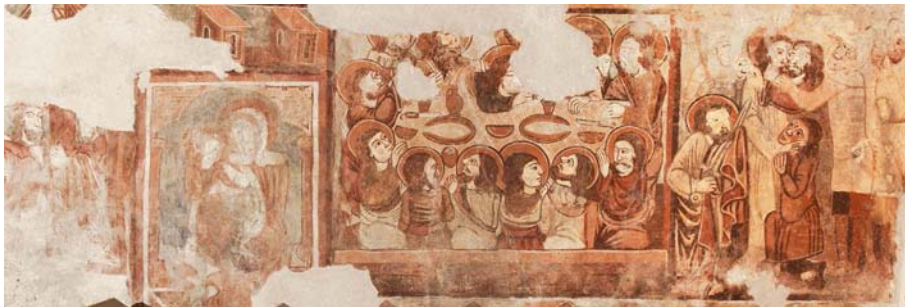
Utolsó vacsora és a Passióciklus Elfogató jelenete a sepsikilyéni unitárius templom déli falának alsó regiszterében

A baloldalon látható két álló férfit és a Szűz Máriát a gyermek Jézussal ábrázoló képek egy későbbi kifestésből származnak. A Júdás csókja jelenetben Jézus kezével takarja a római katona fülét, amint arra Péter apostol kardjával lesújt.

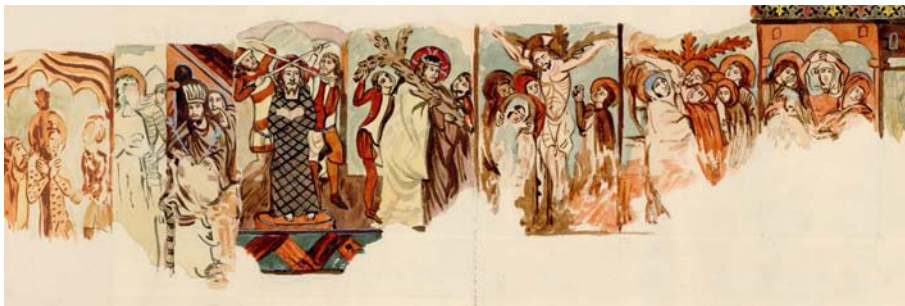
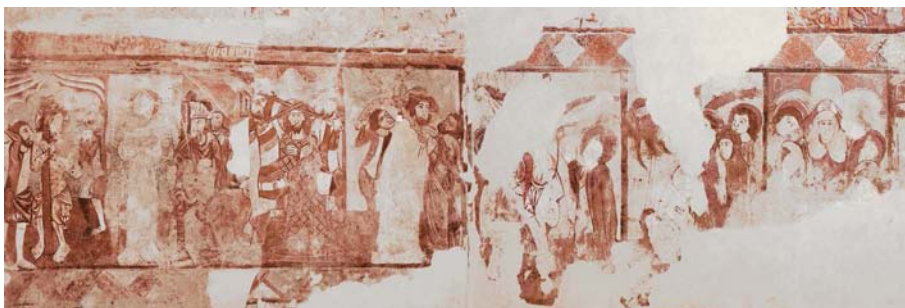
Ostorozás, Krisztus Pilátus előtt, Töviskoronázás, Keresztvitel, Keresztrefeszítés, Levétel a keresztről, Krisztus siratása jelenetek a Passióciklusból a sepsikilyéni unitárius templom nyugati és északi falának alsó regiszterében

A Jézus Pilátus előtt és a Töviskoronázás közti jelenetek elpusztultak a nyugati ajtó kivágásakor. A Keresztrefeszítés jelenet középső része mára erősen megrongálódott, Huszka akvarelljén azonban még épp állapotban látható.

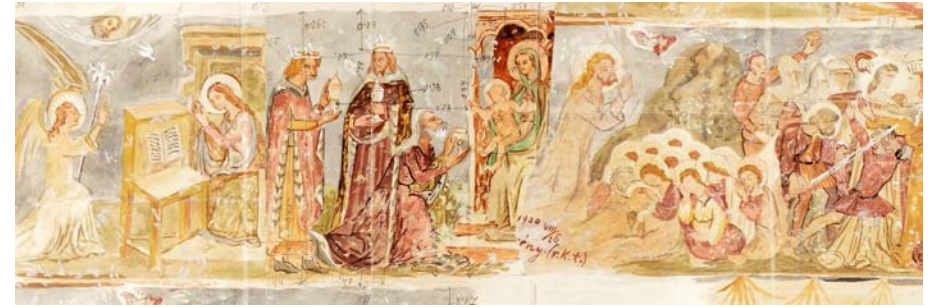
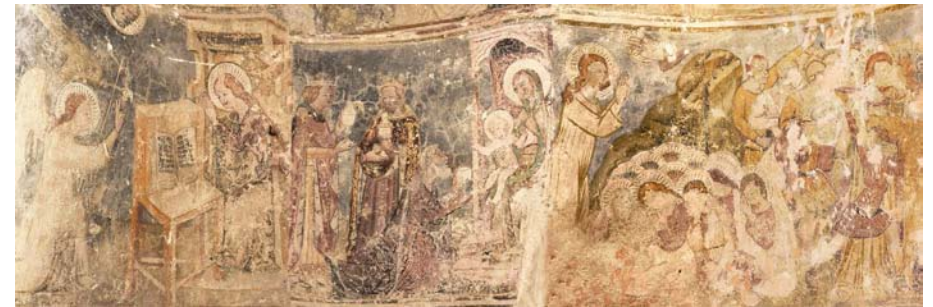
Részletek az Angyali üdvözlés, Királyok imádása, Olajfák hegyén, Júdás csókja jelenetekből a gerényi rotunda karéjain megfestett, Krisztus életét bemutató ciklusból

A Júdás csókja jelenetben a festő itt is megfestette azt a jelenetet, amikor Jézus a kezével meggyógyítja a római katona fülét, amelyet Péter apostol a kardjával levág.

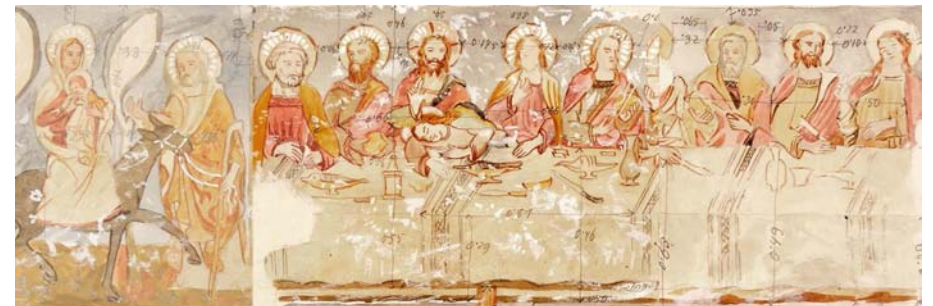
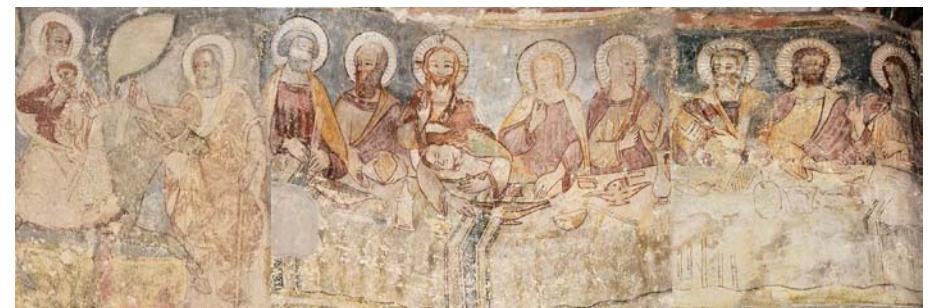
Részletek a Menekülés Egyiptomba és az Utolsó vacsora jelenetekből a gerényi rotunda karéjain megfestett Krisztus életét bemutató ciklusból

Az Utolsó vacsora jelenetéből csak nyolc apostol alakja maradt meg. Négy elpusztult a jelenet kettéosztó ablak kivágásakor.

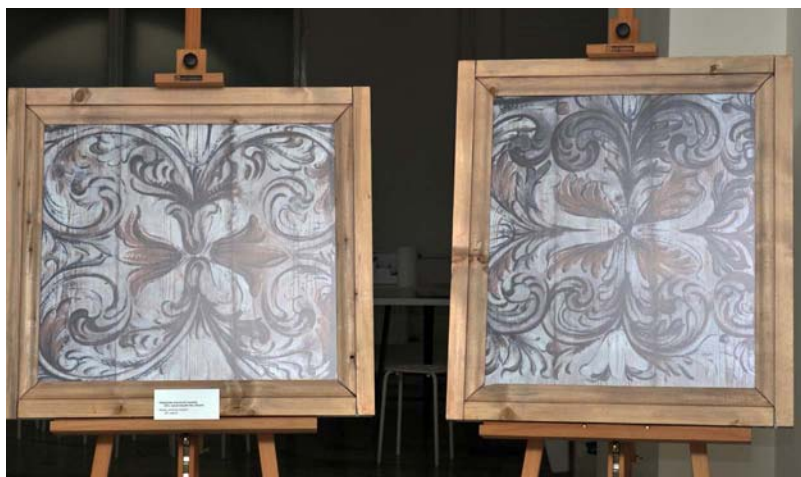
Restaurált mennyezeti kaszetták másolatai a kiállításon

**F**estett faberendezések restaurálása során a restaurátorok az eredeti faanyag és festés lehető legteljesebb megőrzésére törekednek. A beavatkozás elsősorban a hordozó faanyag tisztítására, fertőtlenítésére, és a károsodott faanyag konzerválására, illetve a porló és leváló festékréteg rögzítésére, a nagyobb hiányok kiegészítésére, valamint a festett felületek retusálására terjed ki.

A lekopott vagy kifakult színeket nem festik, vagy színezik újra, hanem csak minimális, az egységes összképet elősegítő, de az eredetitől megkülönböztethető retust alkalmaznak.

A korszerű restaurálási eljárásnak megfelelően a tratteggio technikával végzett retus során az eredeti színhez alkalmazkodó színű párhuzamos vonalakkal töltik ki a kisebb hiányzó részeket.

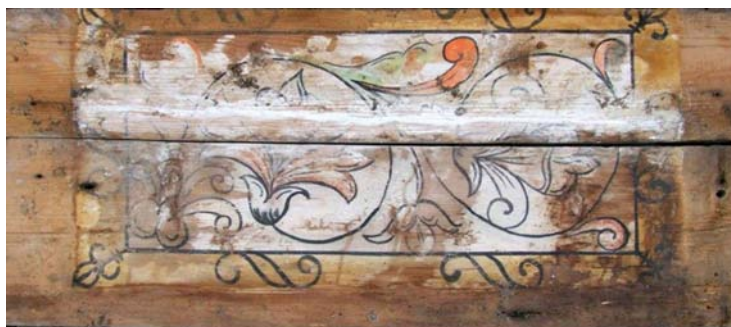
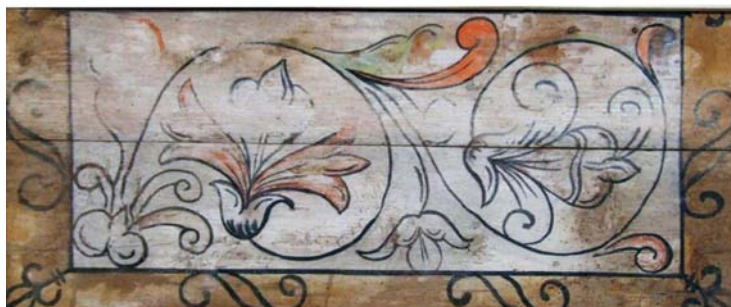
Az énlakai unitárius templom 1668-ban készült festett mennyezeti kaszettájának részlete restaurálás előtt és után

**A**z énlakai kaszettás mennyezet tábláinak lebontásakor láthatóvá vált a táblák kifestésének eredeti, gazdag színvilága. A kifestéshez használt szerves színezékekanyagok az idők folyamán a fény és UV-sugárzás hatására megváltoztak, elvesztették eredeti színüket.

A keretlécek takarásában azonban a színek megőrizték eredeti élénkségüket. A restaurálás során elsődleges szempont a táblák kifestését végző XVII. századi mester kézjegyének megőrzése volt, ezért nem kerülhetett sor az eredeti színvilág visszaállítására.

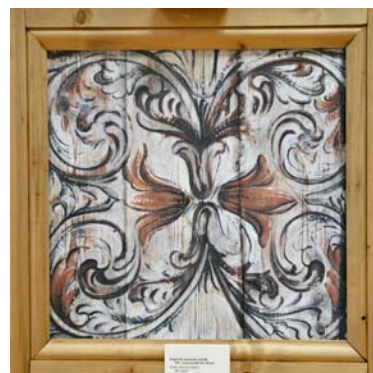
Festett kaszetta másolata csukott keretléc

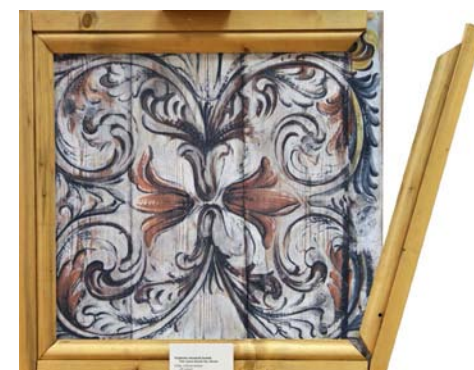
A kaszetta nyitott keretléc alatt látható eredeti kifestésének élénk színvilága

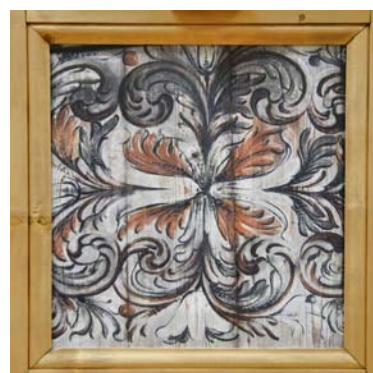
Festett kaszetta másolata csukott keretléc

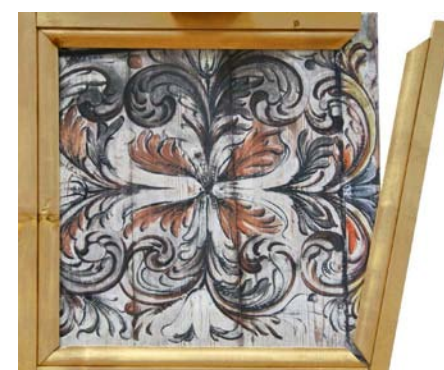
A nyitott keretléc alatt látható a kaszetta eredeti kifestésének élénk színvilága

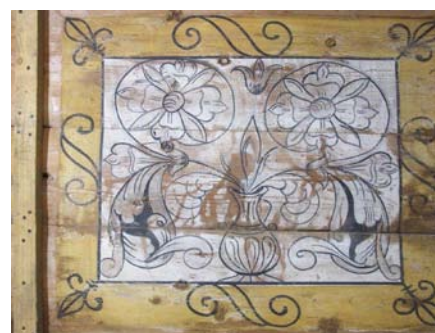
Mennyezeti kaszetta restaurálás előtt

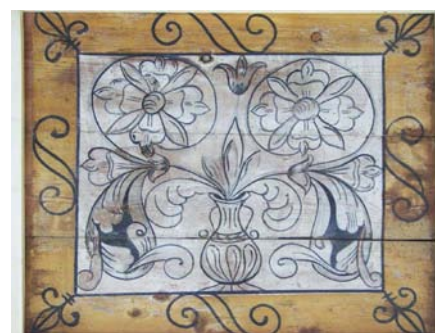
A kaszetta restaurálás után

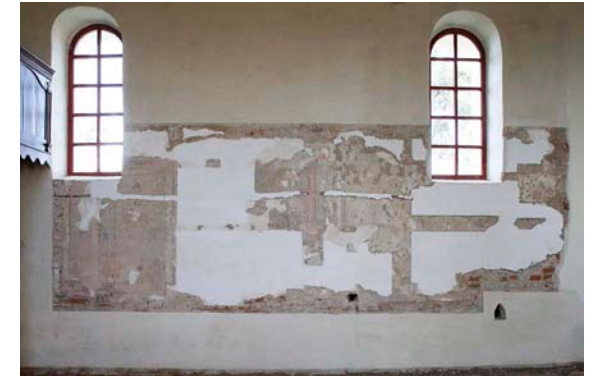
**1.**  
A napjainkban nem látható, de írásos dokumentumokból ismert korai építészeti részletek, falfestések esetén, illetve amikor várható ezeknek a megléte, a kutatók kevés roncsolással járó, kis szondázó kutatóablakokat nyitnak. Ezek segítségével próbálják meghatározni a felső rétegek alatt megmaradt korábbi részleteket. Amennyiben a szondázó nyílásokban ezekre utaló jeleket találnak, az ablakok növelésével, illetve újabban nyitásával behatárolják a terület kiterjedését és az esetlegesen különálló töredékeket, majd feltárják a teljes felületet.

A feketegyarmati XIII. századi református templom északi falának feltárása

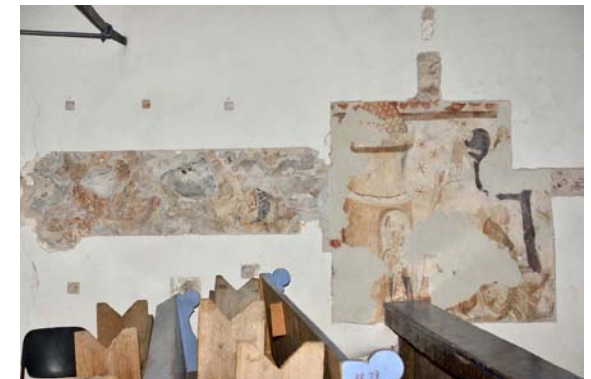
**2.**  
A történeti vakolatokat és festett felületeket közvetlenül fedő vakolat- és mészrétegeket nagyon óvatosan távolítja el a kutató, vigyázva arra, hogy ne sértsen meg értékes részleteket. A rétegről-rétegre, egyre mélyebbre hatoló szakavatott kutatók szeme előtt, mintegy történelmi képeskönyvből bontakozik ki az épület izgalmas és beszédes története.

A gidófalvi XIII-XIV. századi református templom festett falfelületeinek feltárása

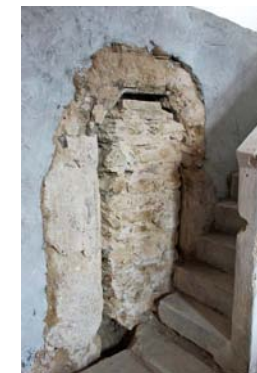
**3.**  
Az egymásra vagy egymás mellé emelt falak, elfalazott ajtók, ablakok, egymást takaró festett rétegek az épület megépítéséről, és az azt követő idők építkezéseiről, átalakításokról, javításokról, csinosítgatásokról, és az azokkal járó változásokról mesélnek.

Befalazott középkori ajtónyílás a gidófalvi református templomban

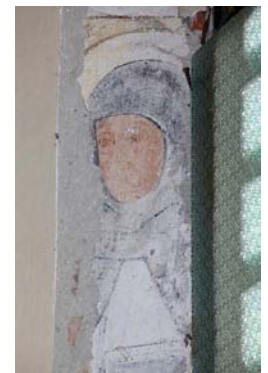
Feltárt késő gótikus falképtöredék a szentdemeteri r.k. templomban

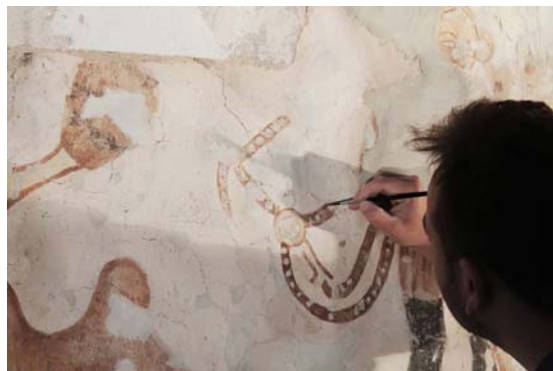
A gidófalvi református templom falképeinek retusálása

1.  
A restaurálás során elsődleges szempont a kép eredetiségének, az azt megalkotó mester kezenyomának a megőrzése. Ezért csak minimális, az ábrázolás megértését és élvezhetőségét segítő kiegészítések történhetnek azokon, s ezeknek is könnyen megkülönböztethetőnek és eltávolíthatónak kell lenniük. A restaurátor nem festi meg az elpusztult részleteket, nem színezi ki, és nem alkotja újjá saját elképzelése szerint a mégoly töredékesen előkerült falképeket sem.

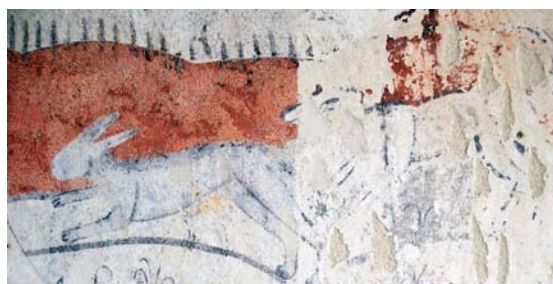
Részlegesen retusált falkép a keresdi reneszánsz Bethlen-várkastélyban

2.  
A mész- és vakolatrétegek alól a falképek gyakorlatilag mindig sérült és töredékes állapotban kerülnek elő. A sérülések egyik oka a protestánsra vált templomokban a liturgiával össze nem egyeztethető kifestéseken az arcok és szemek megcsonkítása. A restaurálás során a nagy összefüggő elpusztult felületeket sima vakolattal pótolja, míg a kisebb hiányokat neutrális vagy színezett finom szemcsésű vakolattal egészíti ki a restaurátor.
