2022.1.

# in situ

Műemlékvédelem a Kárpát-medencében

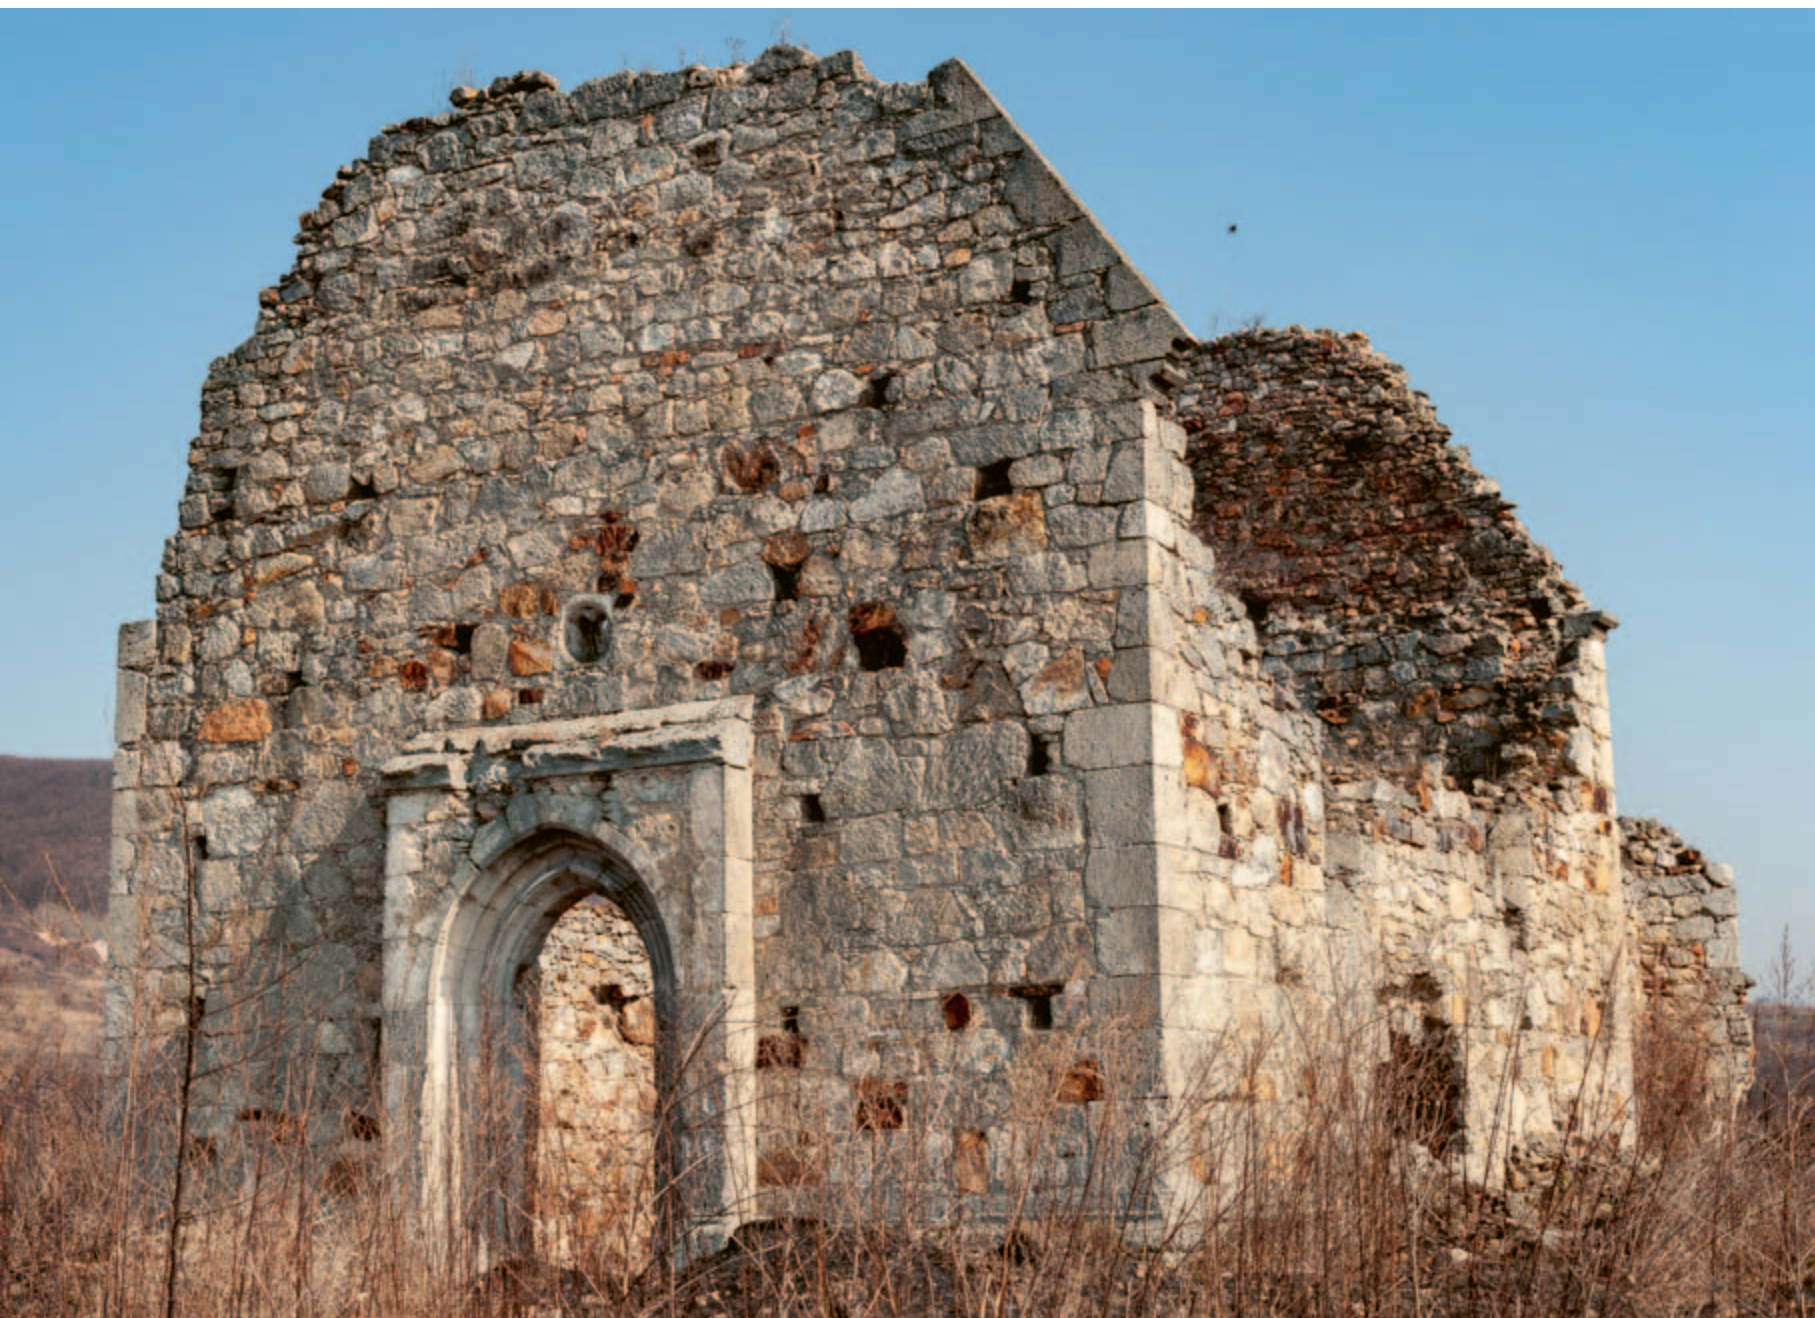
A Forster Gyula Nemzeti Örökségvédelmi és Vagyongazdálkodási Központ megbízásából 2015 tavaszán készítettük el alakhelyes felmérésünket. A kutatást *Bauforschung*-szemlélettel végeztük. A *Bauforschung* szó alatt egy komplex épületkutatási folyamatot értünk,<sup>21</sup> melynek a levéltári kutatás, a szakirodalom kritikai elemzése és a stíluskritikai megfontolások éppúgy részei, mint a restaurátori és a régészeti jellegű feltárások, és amelyben az építész, művészettörténész és régész szakma

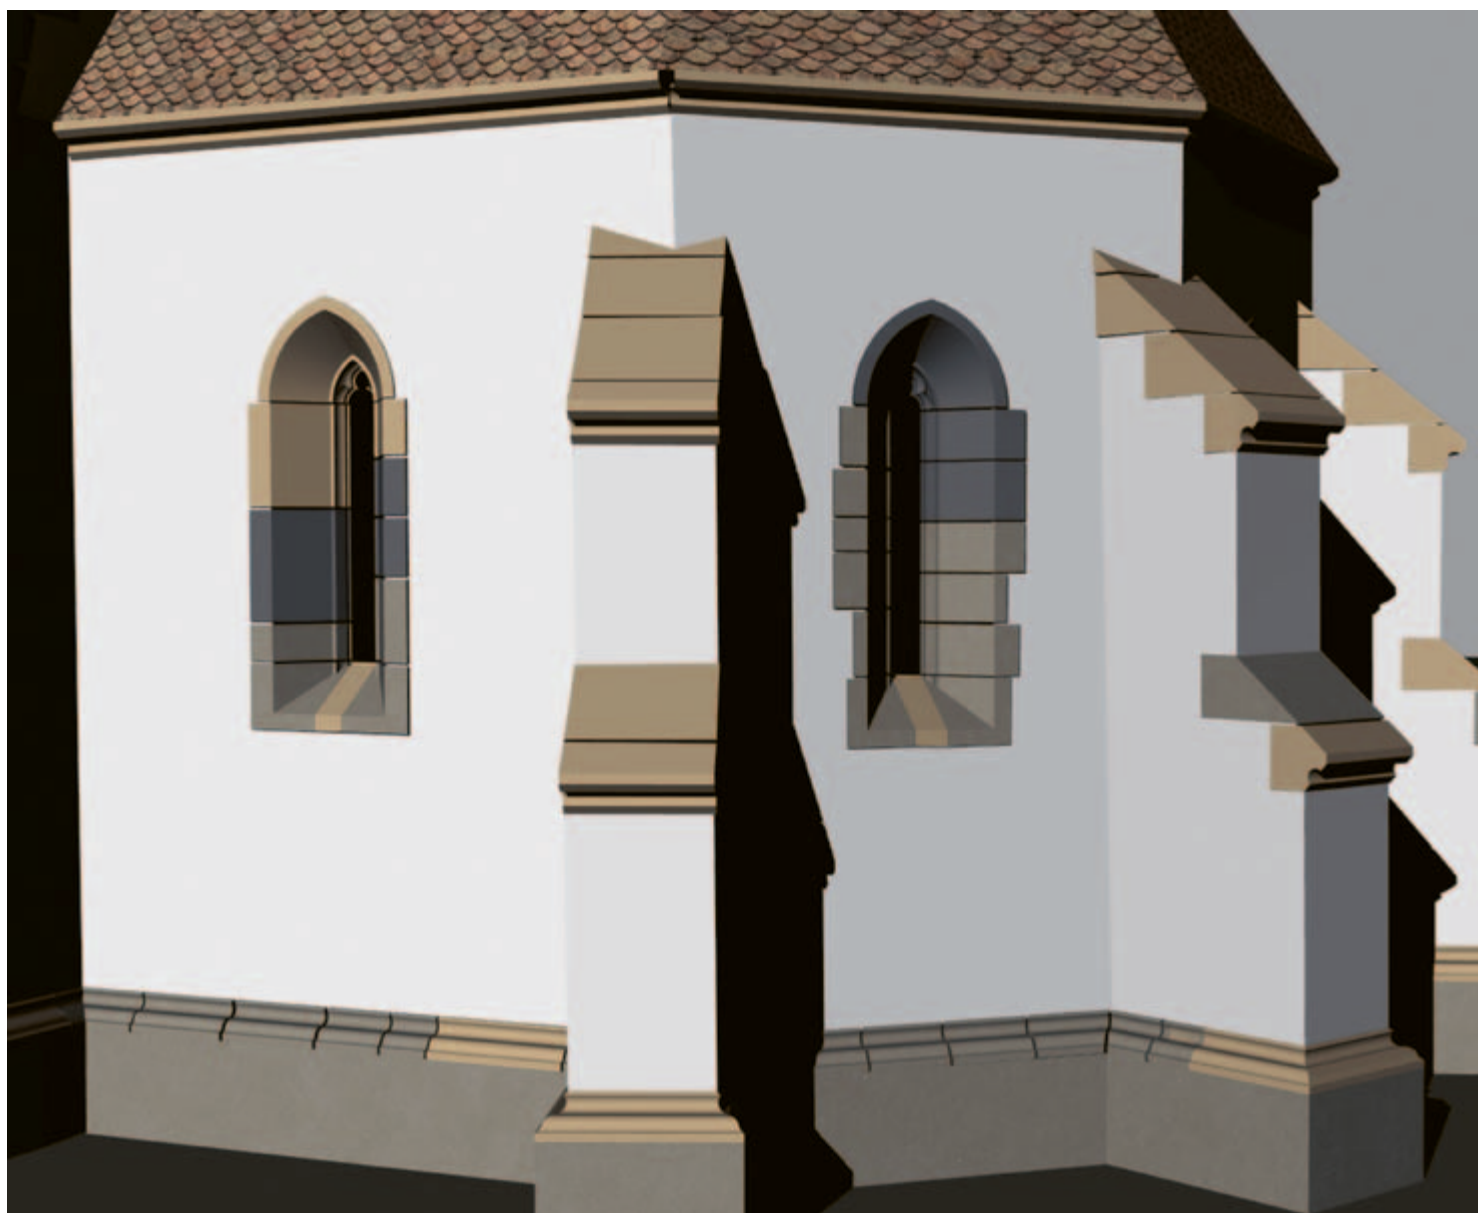
«»»19. A szentély rekonstrukciója – szürkésbarna: meglévő állapot, szürke: anastylosis-szerűen visszaállítható, világosbarna: logikus hipotézisek, kék: totális hipotézisek | Halmos Balázs–Marótyz Katalin

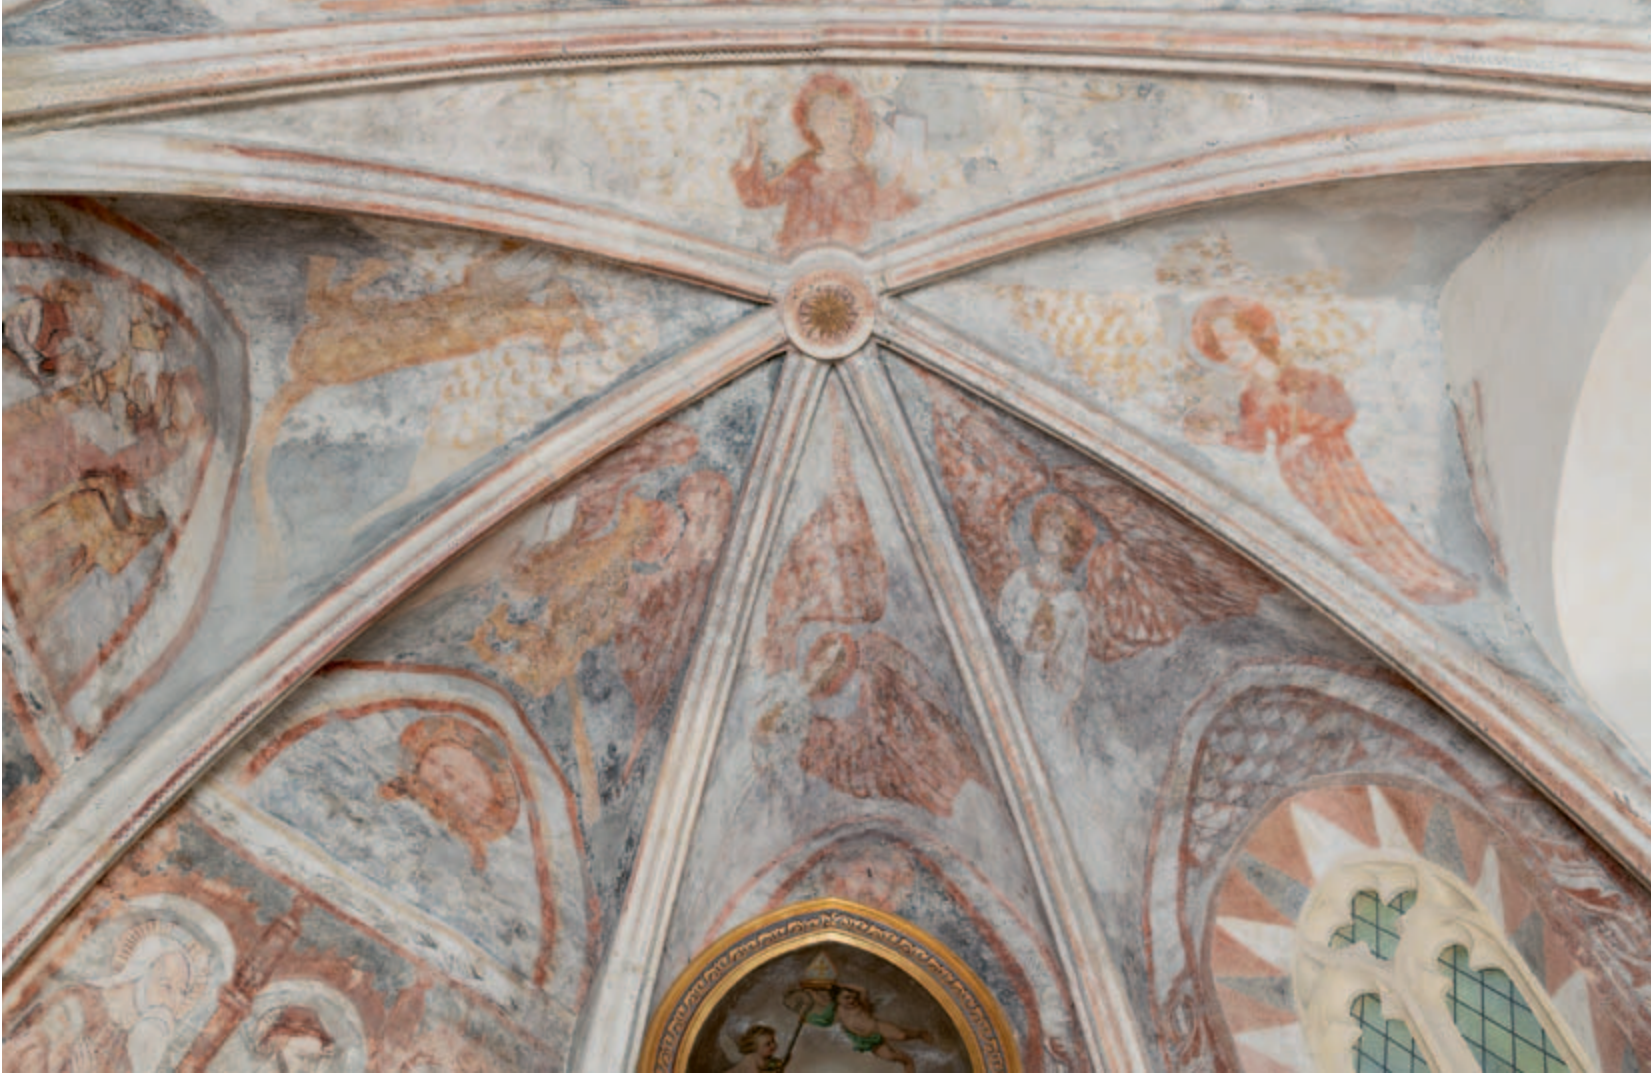
31. A szentélyboltozat keleti szakasza | Mudrák Attila felvétele, 2022

A templom hajójához szinte azonos szélességű szentély csatlakozik, melyet bordás keresztboltozat fed<sup>34</sup> (27. kép). A boltozáshoz ékbordát (másnéven trapézorru vagy talpasbordát) alkalmaztak, mely visszametszéssel indul. Ez a 15. században széles körben elterjedt volt. A déli oldal ülőfülkéje szegmentíves záródású, és élszedését piramistaggal állították meg (28. kép); ezek a Zsigmond korra jellemző formák. Talán közelebb vihet a datáláshoz a címerpajzsokkal díszített konzolok megjelenése (29. kép); erre a 15. század közepén Beregszászon és környékén már sor kerülhetett.<sup>35</sup>

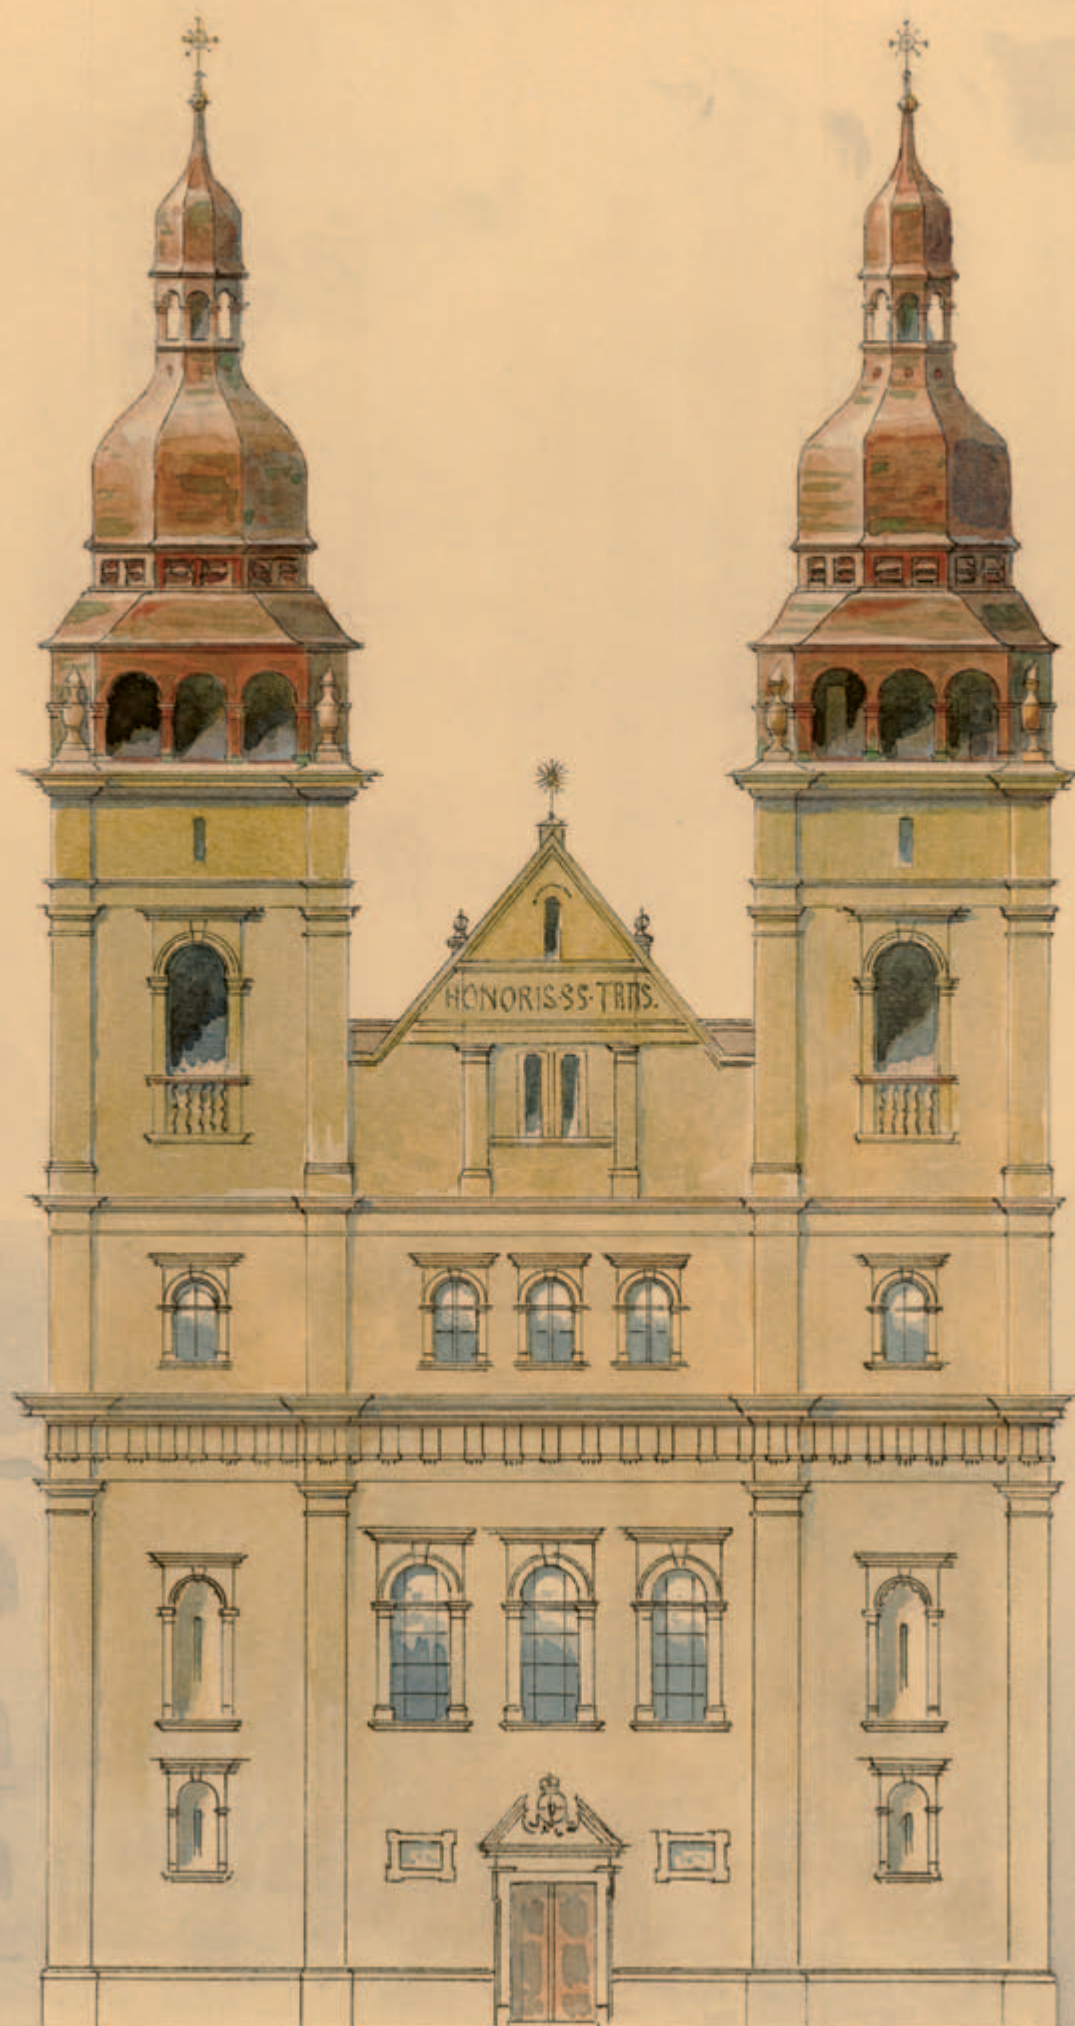
» 21. Sztehlo Ottó: A kassai premontrei templom helyreállítási terve – nyugati homlokzat, 1910-es évek, | MÉM MDK, Tervtár, Itsz. K 13549

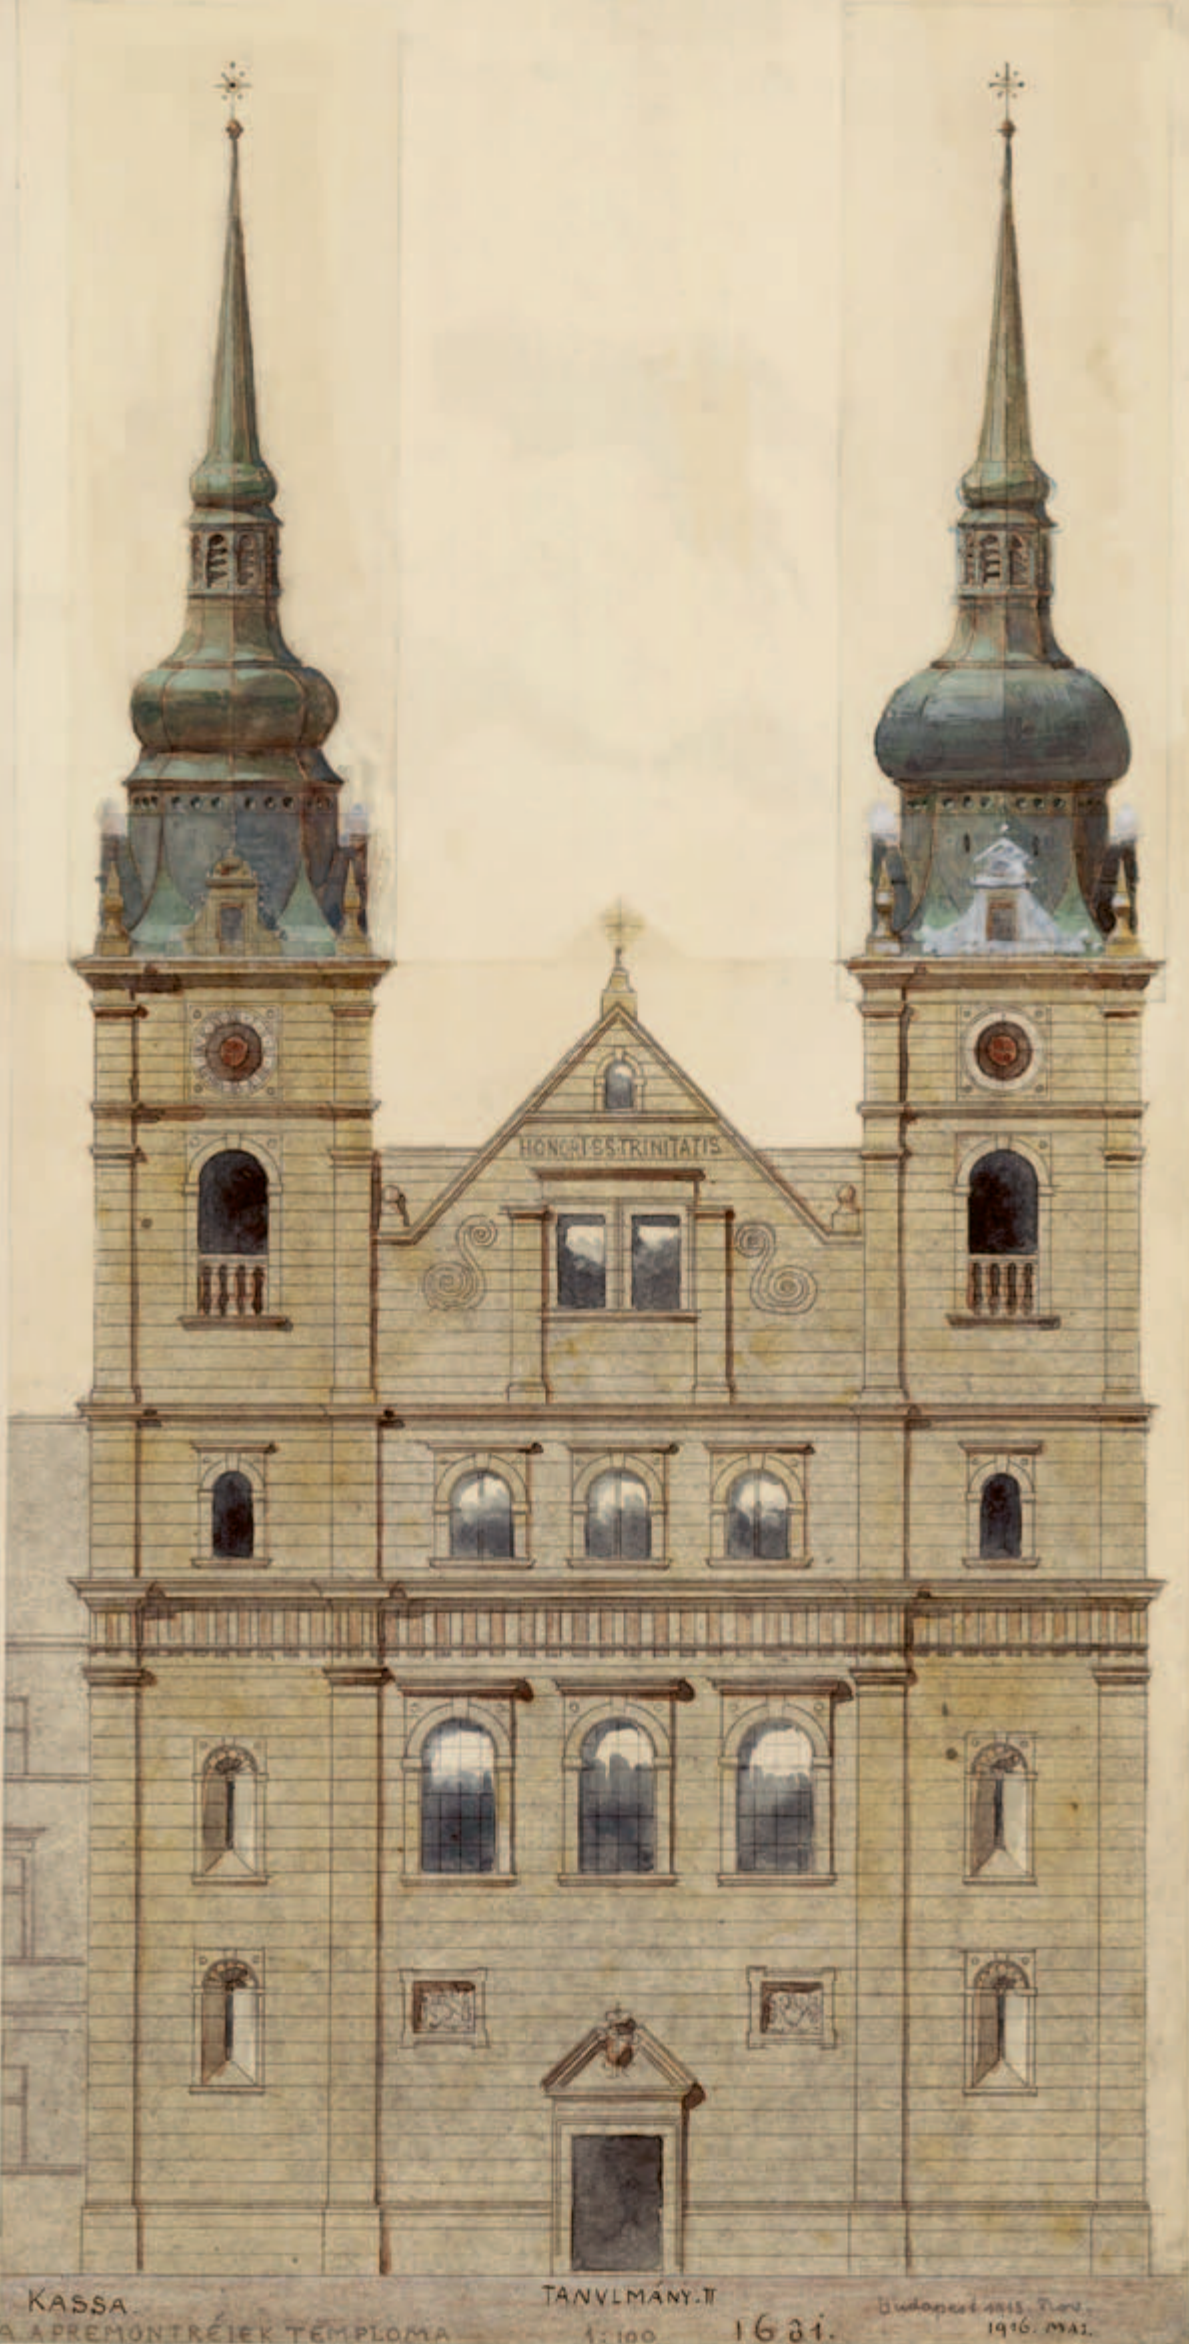
22. Sztehlo Ottó: A kassai premontrei templom nyugati homlokzata – tanulmányterv, 1913, 1916 | MÉM MDK, Tervtár, ltsz. K 5506

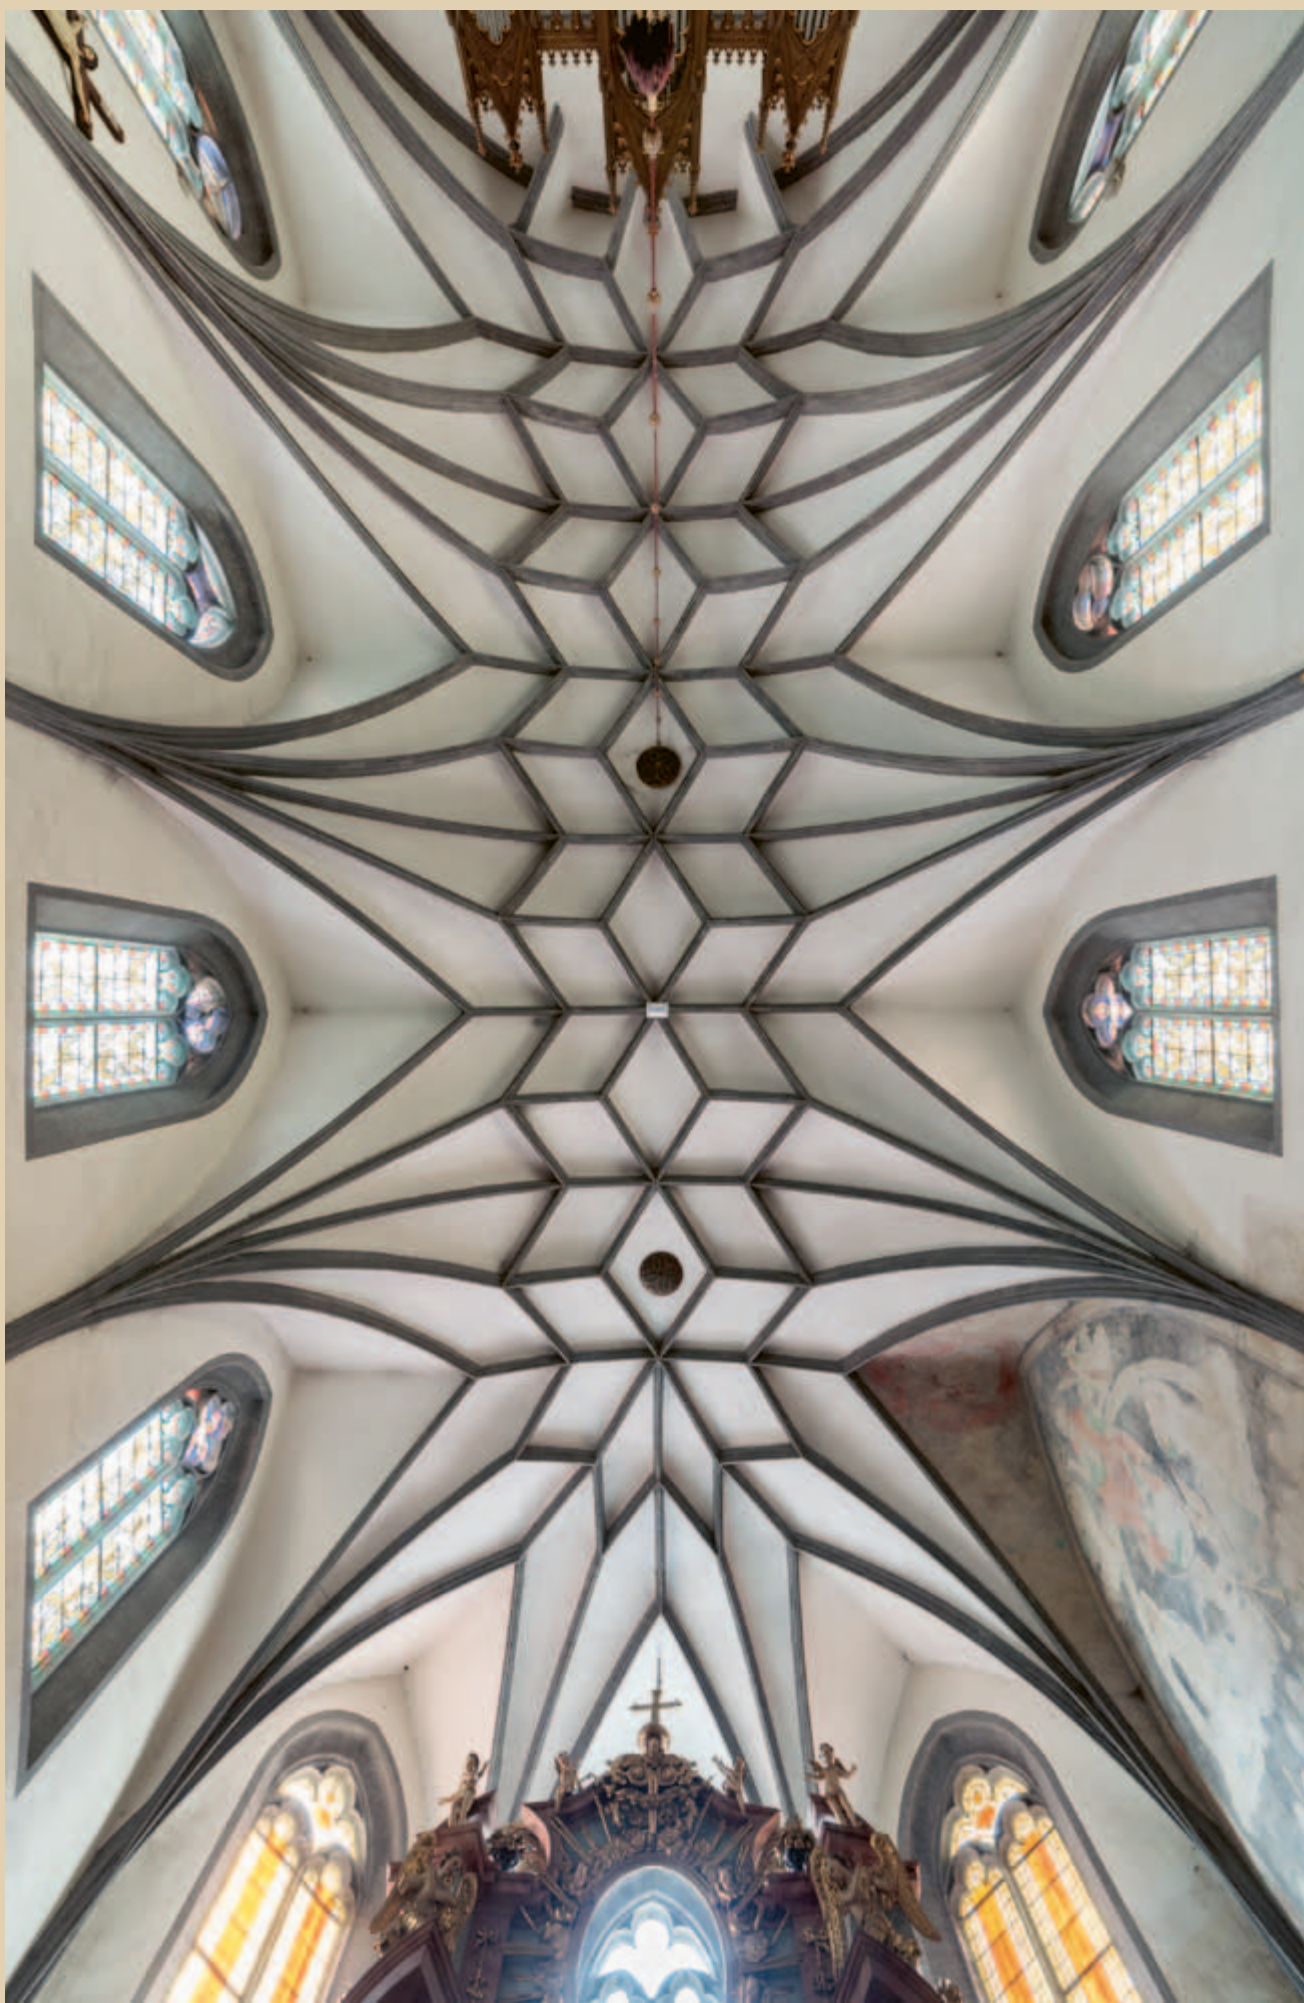
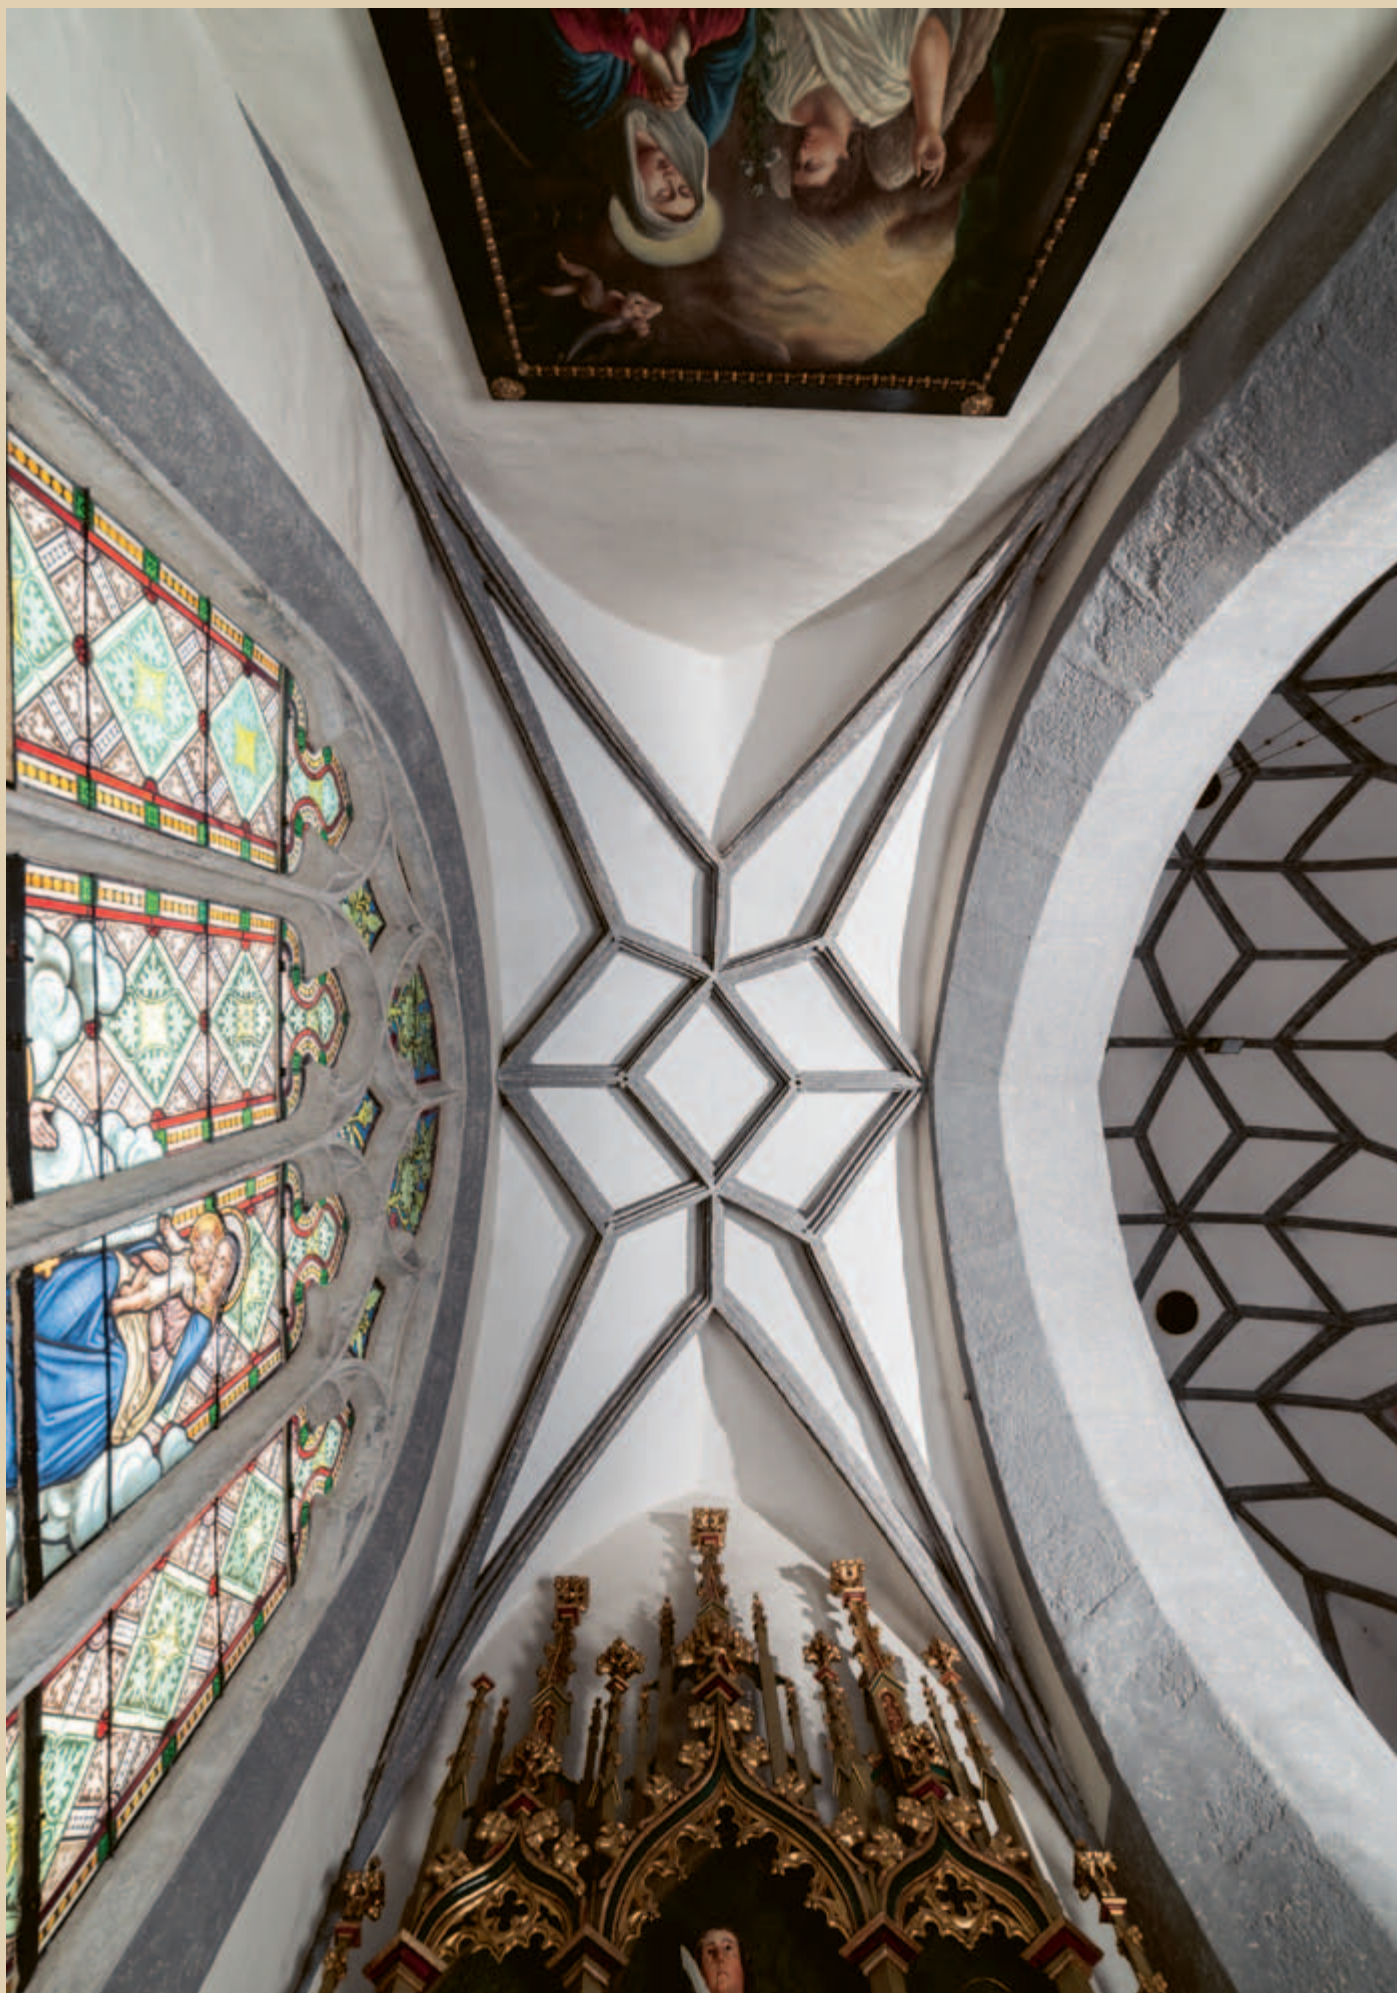
3. Hálóboltozat a keleti középső kápolnában

» 4. A keleti kápolnasor első kápolnájának boltozata

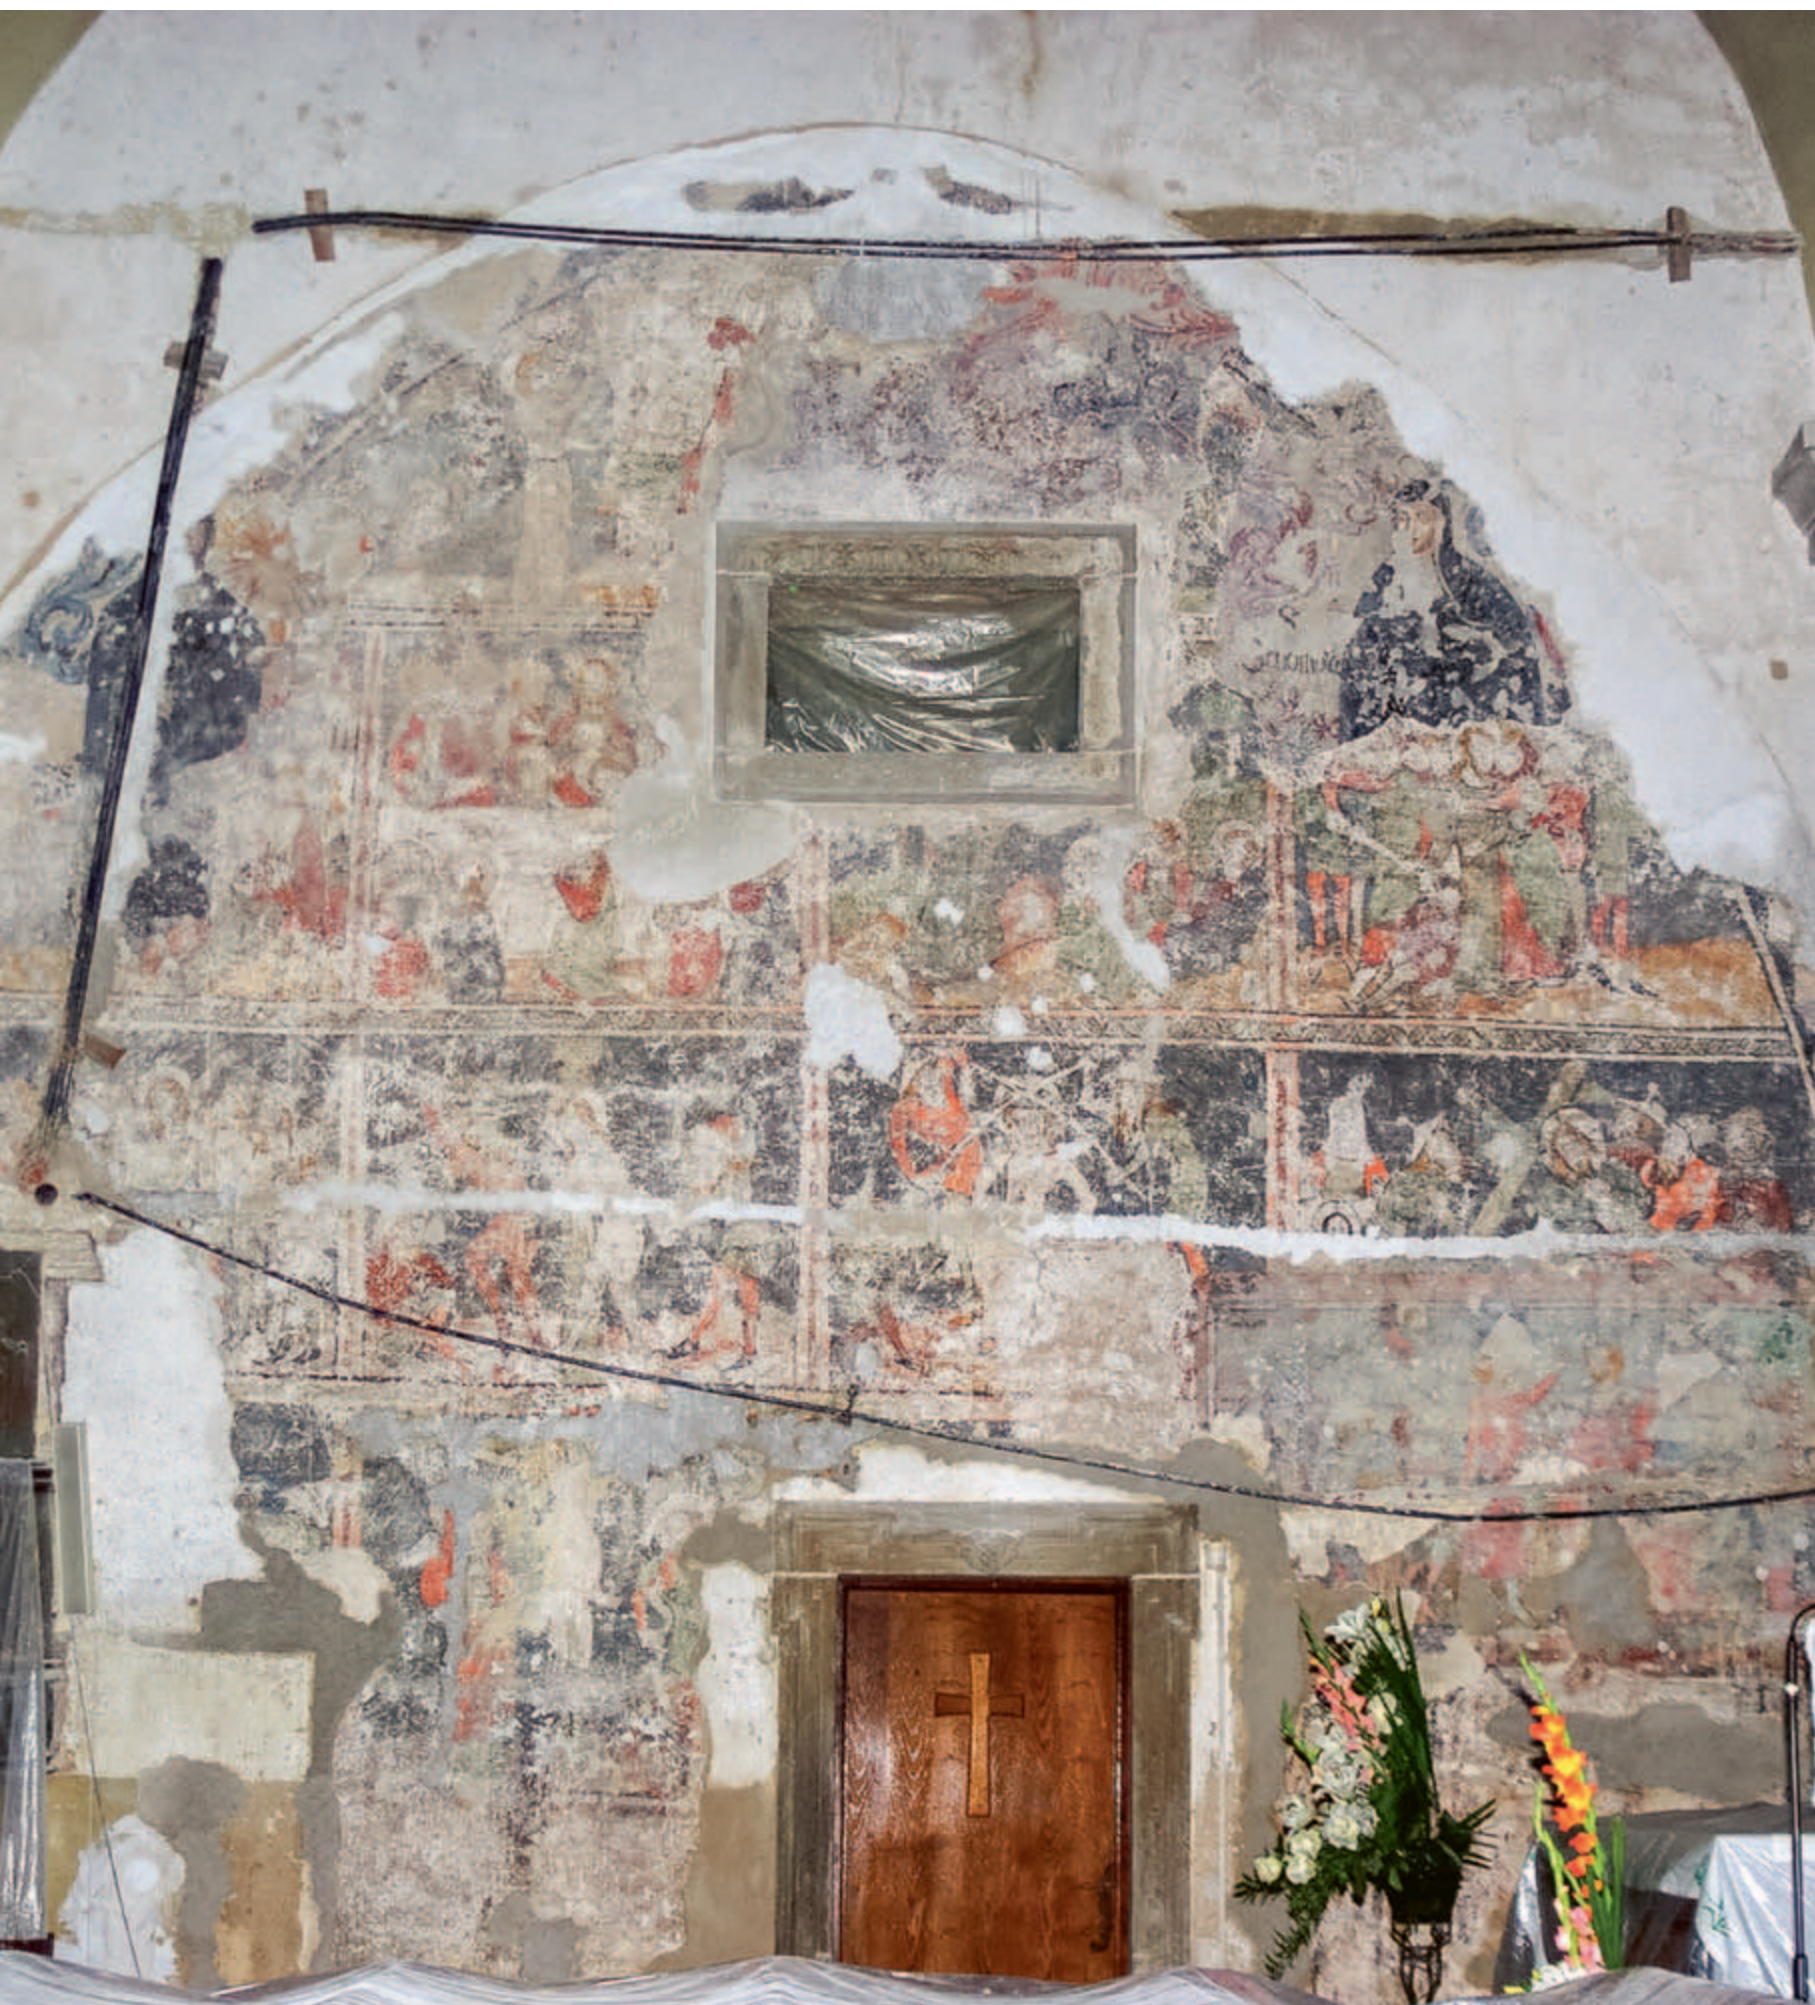
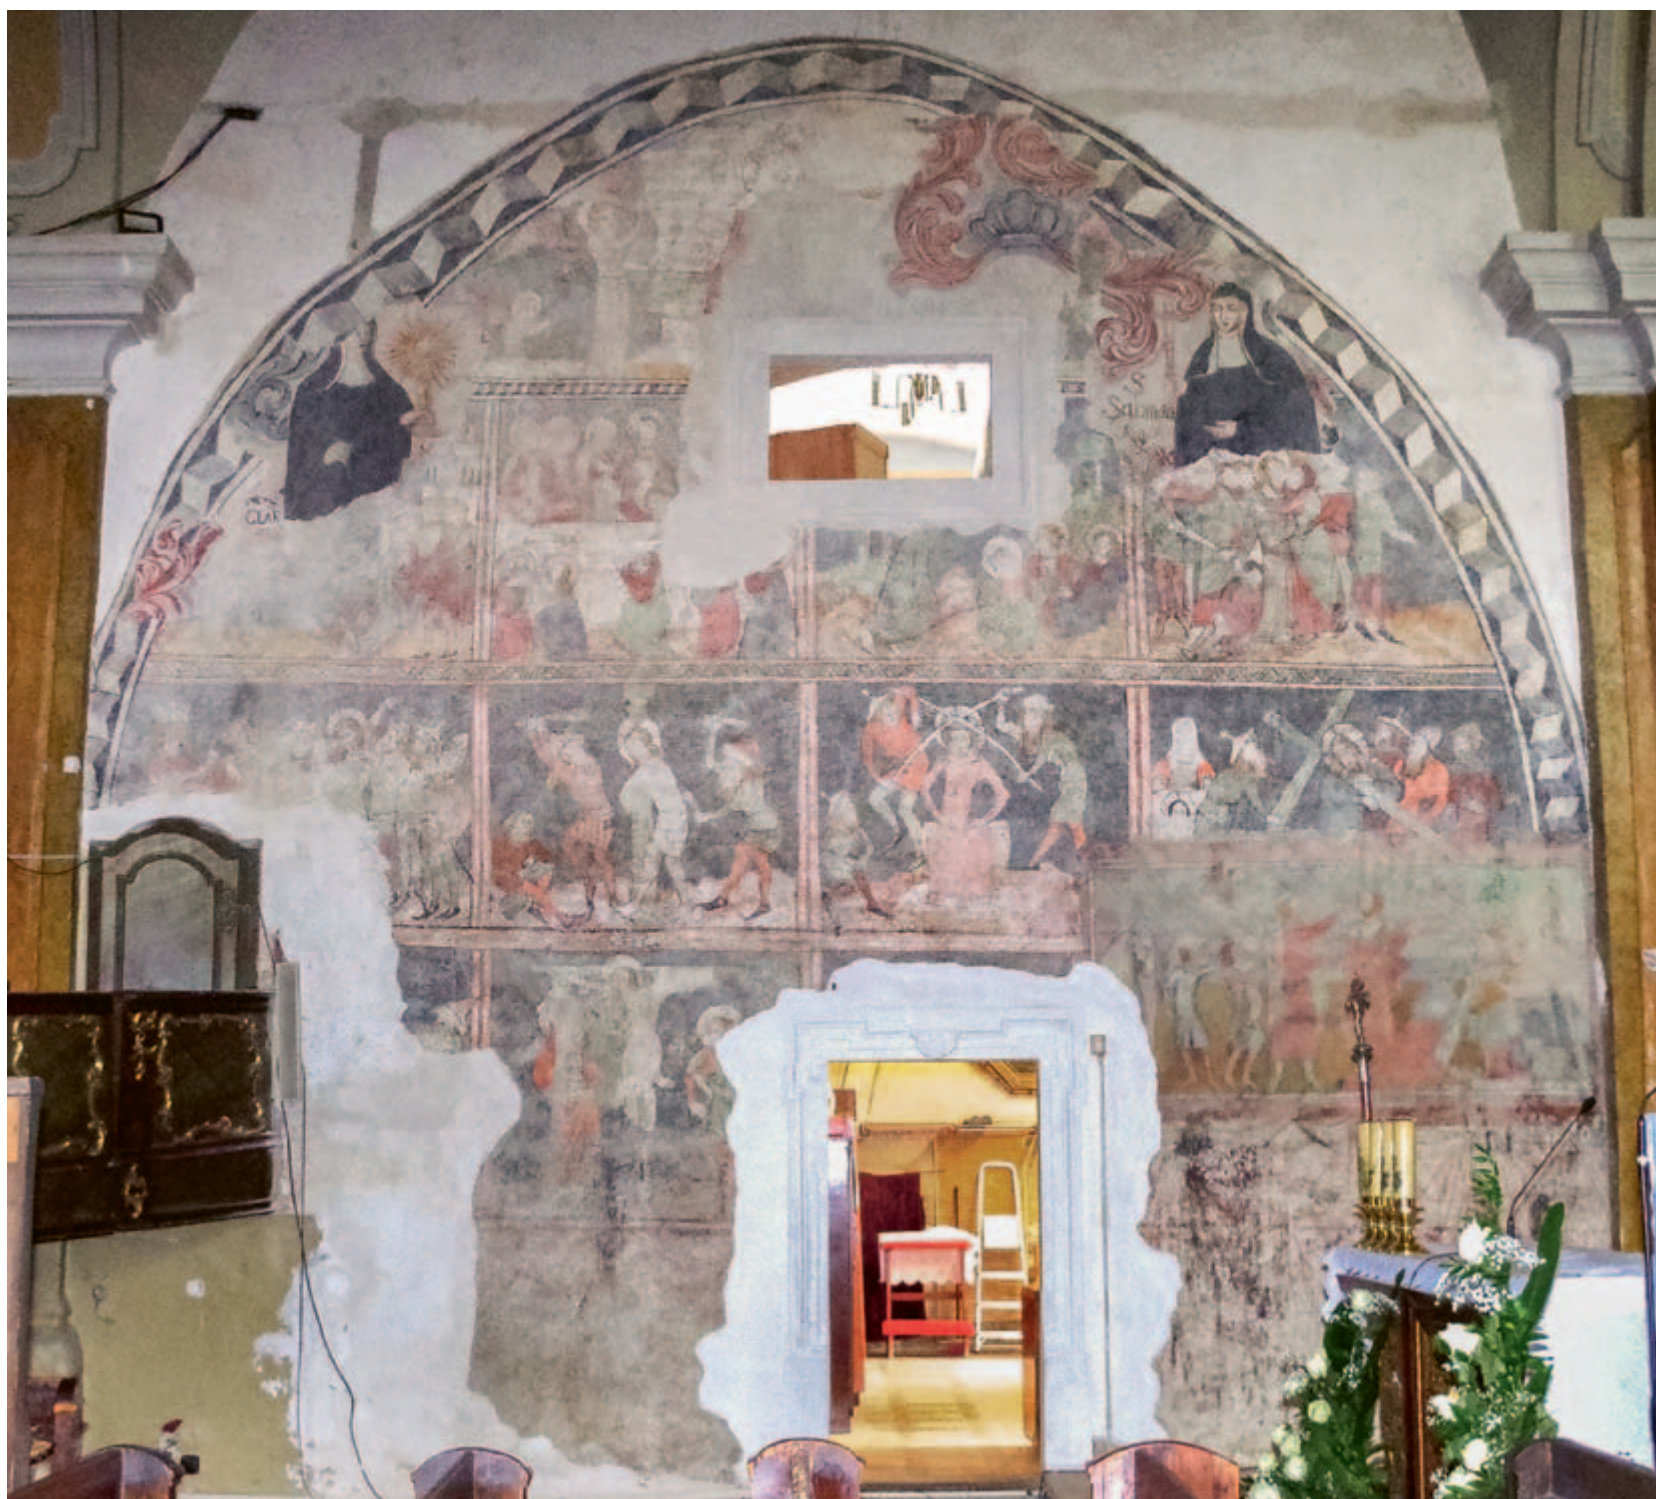
« 1. Az északi szentélyfal freskói a feltárást követően  
 2. Az északi szentélyfal freskói a restaurálás után
