# in situ

Műemlékvédelem a Kárpát-medencében

# Tompaháza-Szászújfalu református temploma

# A kapornai templom építéstörténete és restaurálása

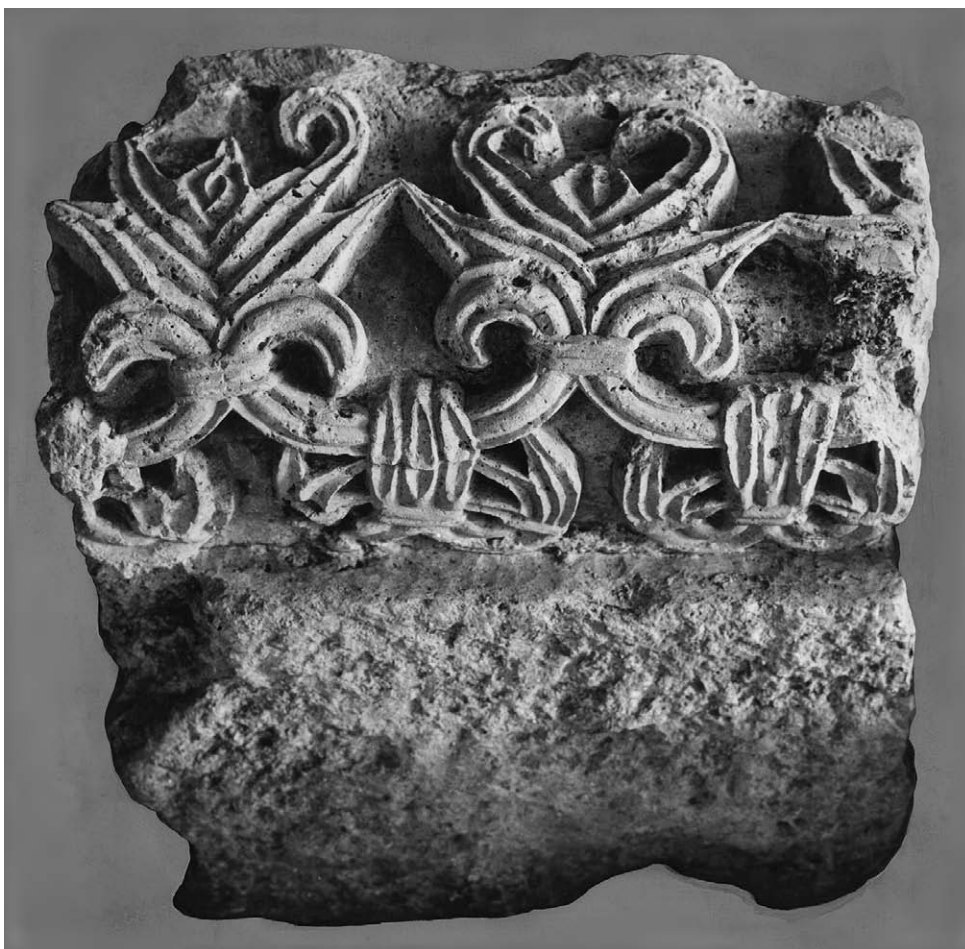
1. Oltszakadát, plébániatemplom.

Nyugati kapu a restaurálás után | Kollár Tibor felvétele, 2021

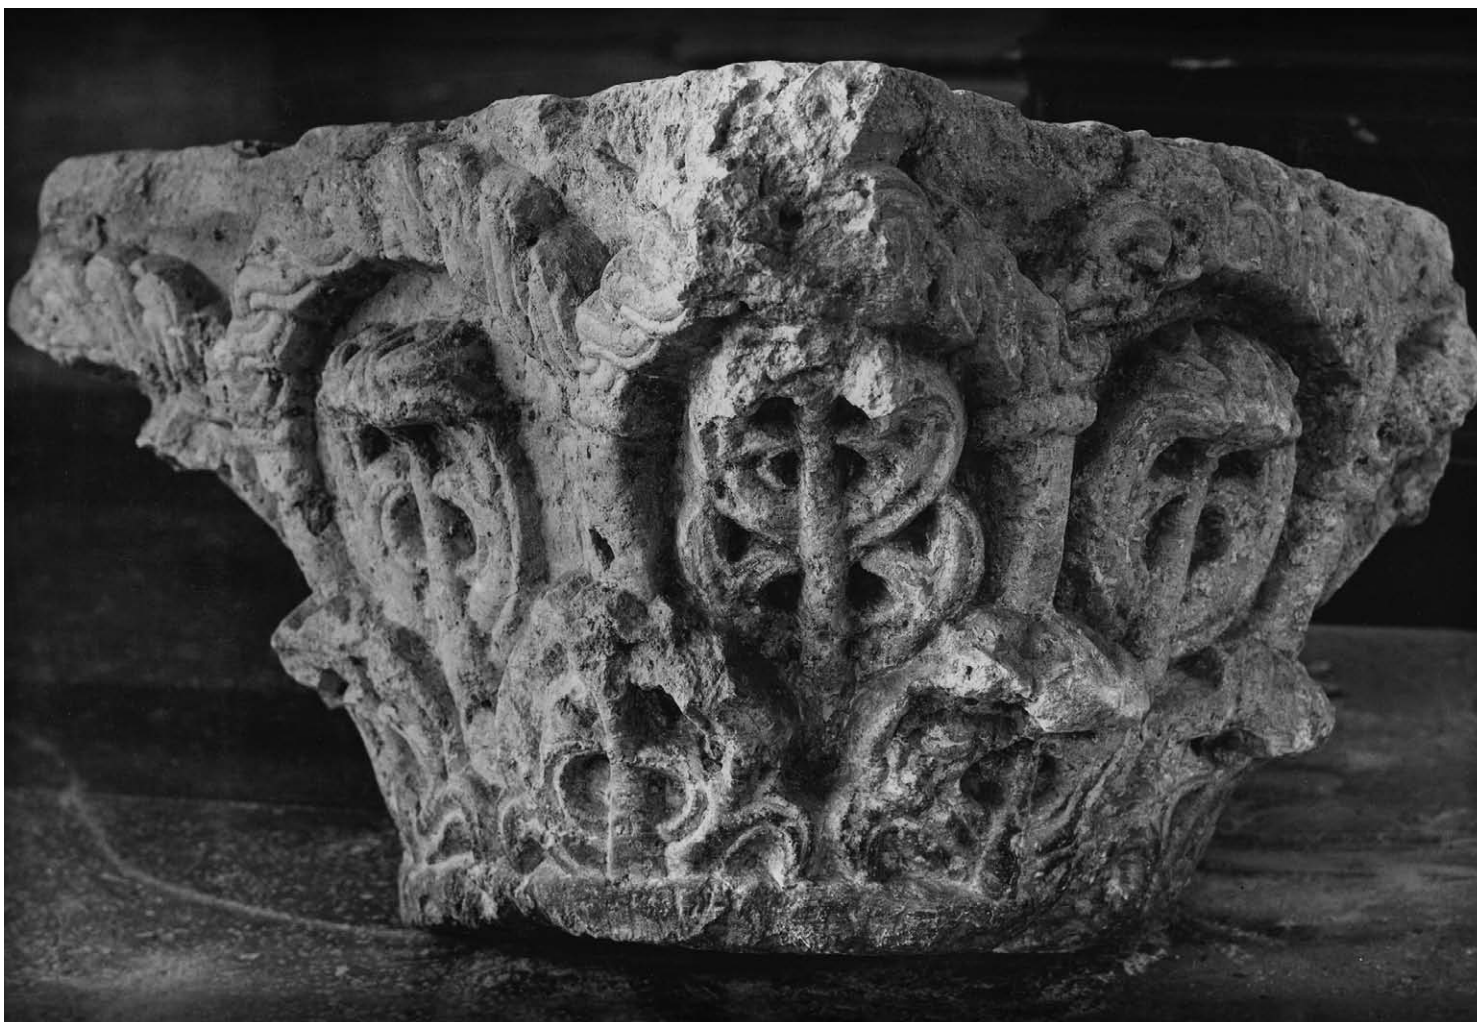
**2. Veszprém, székesegyház. Palmettás párkánytöredék** | Fekete-fehér fényképfelvétel (MÉM MDK, Fotótár, ltsz. 008.688P)

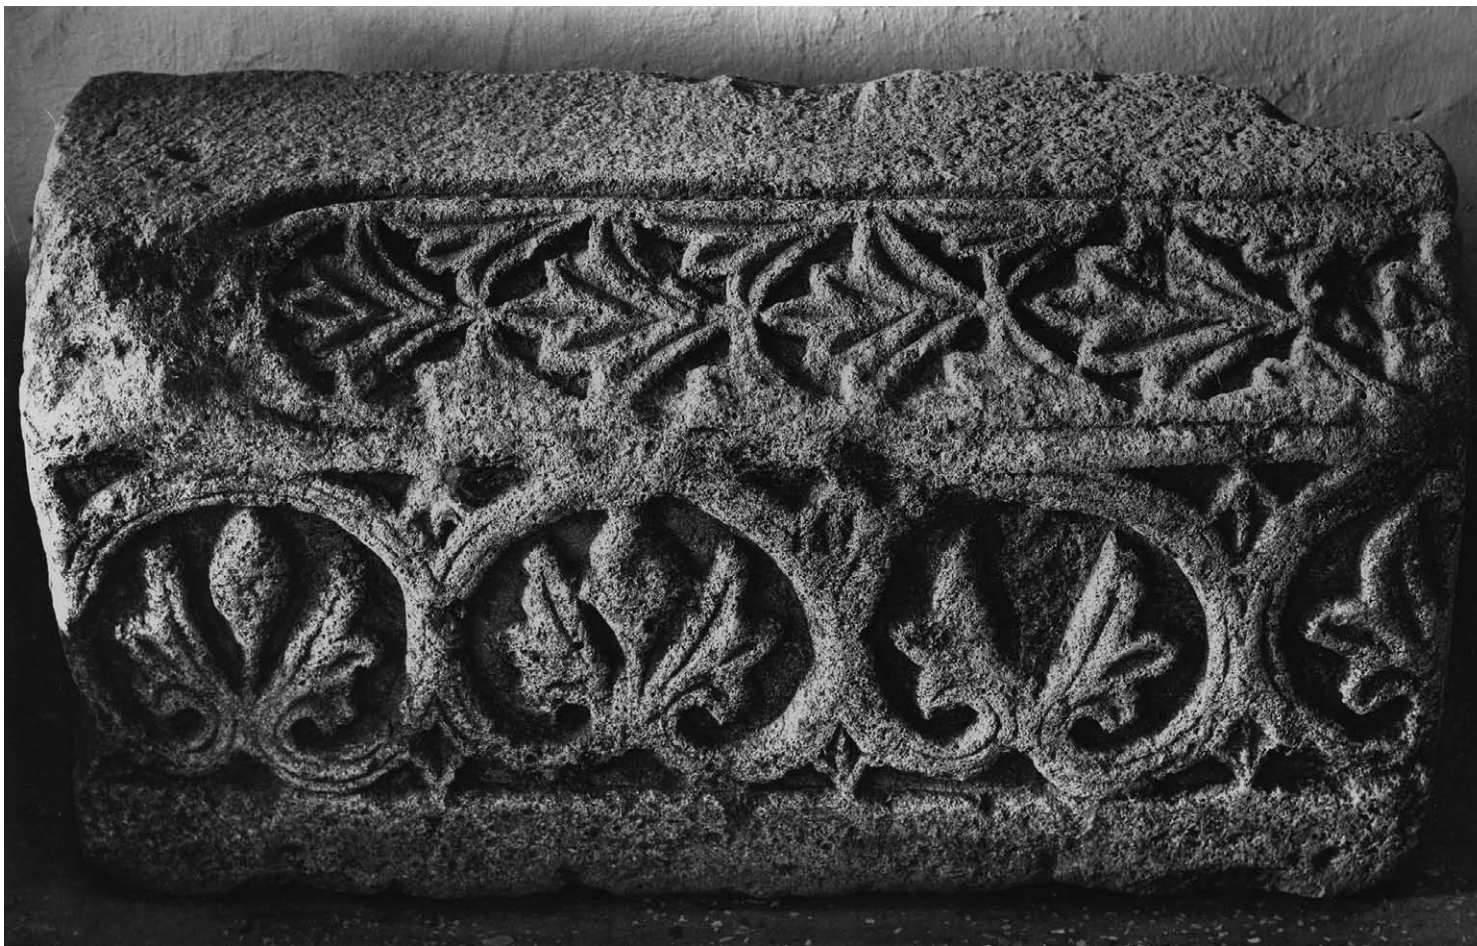
**3. Veszprém, székesegyház. Palmettás oszlopfő** | Fekete-fehér fényképfelvétel (MÉM MDK, Fotótár, ltsz. 008.695P)

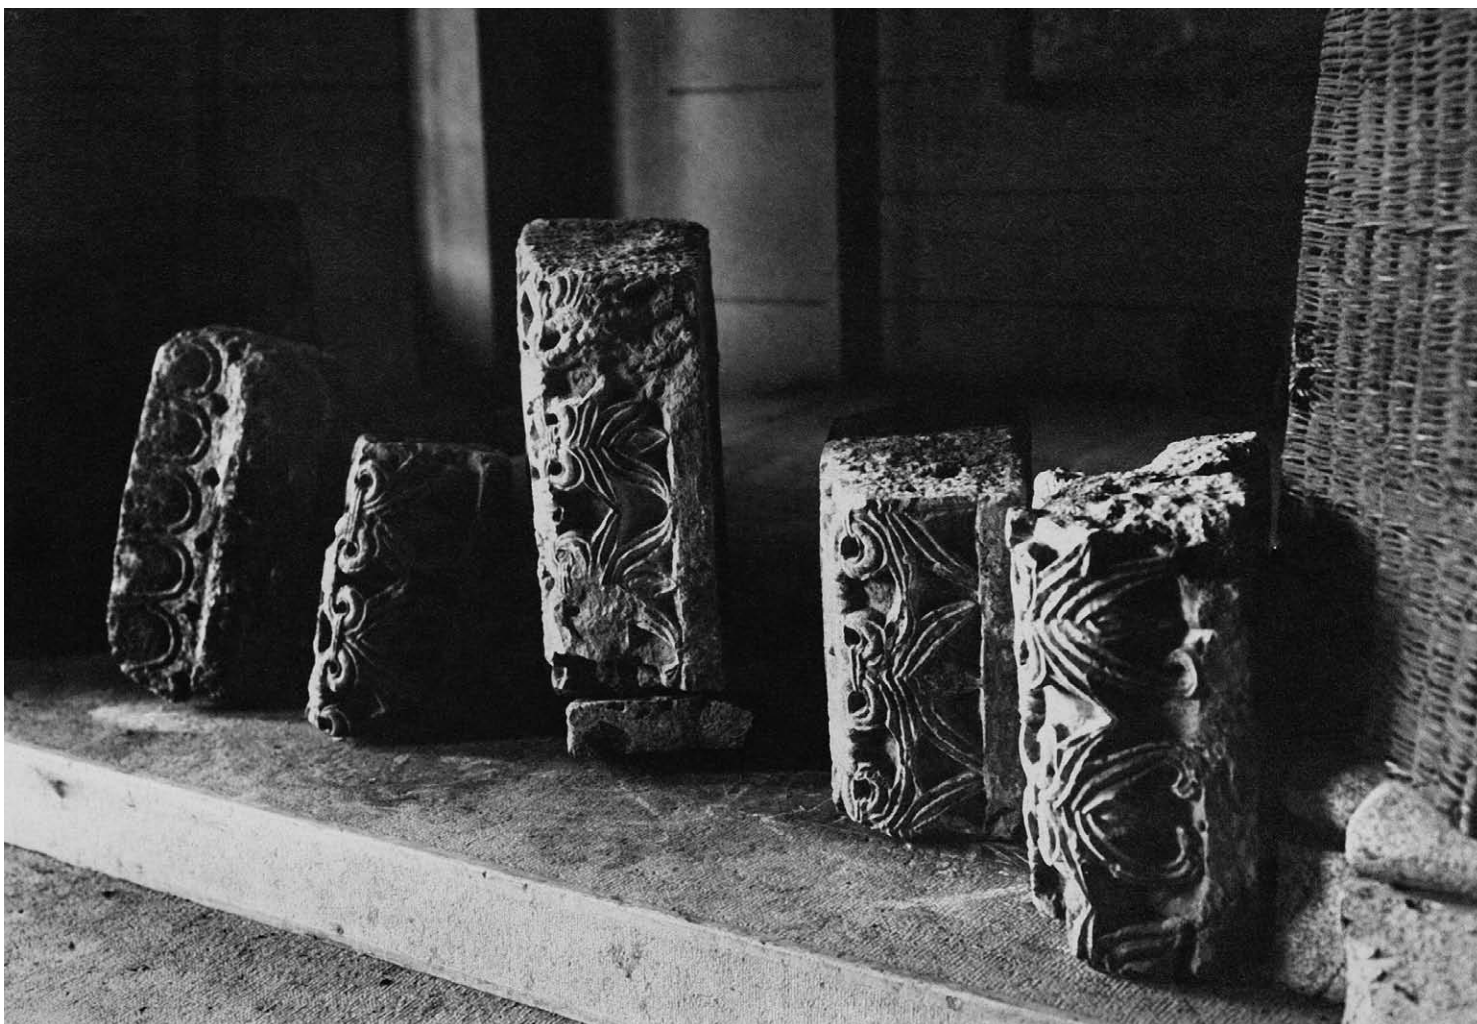
**» 4. Veszprém, székesegyház. Palmettás töredék** | Fekete-fehér fényképfelvétel (MÉM MDK, Fotótár, ltsz. 008.697P)

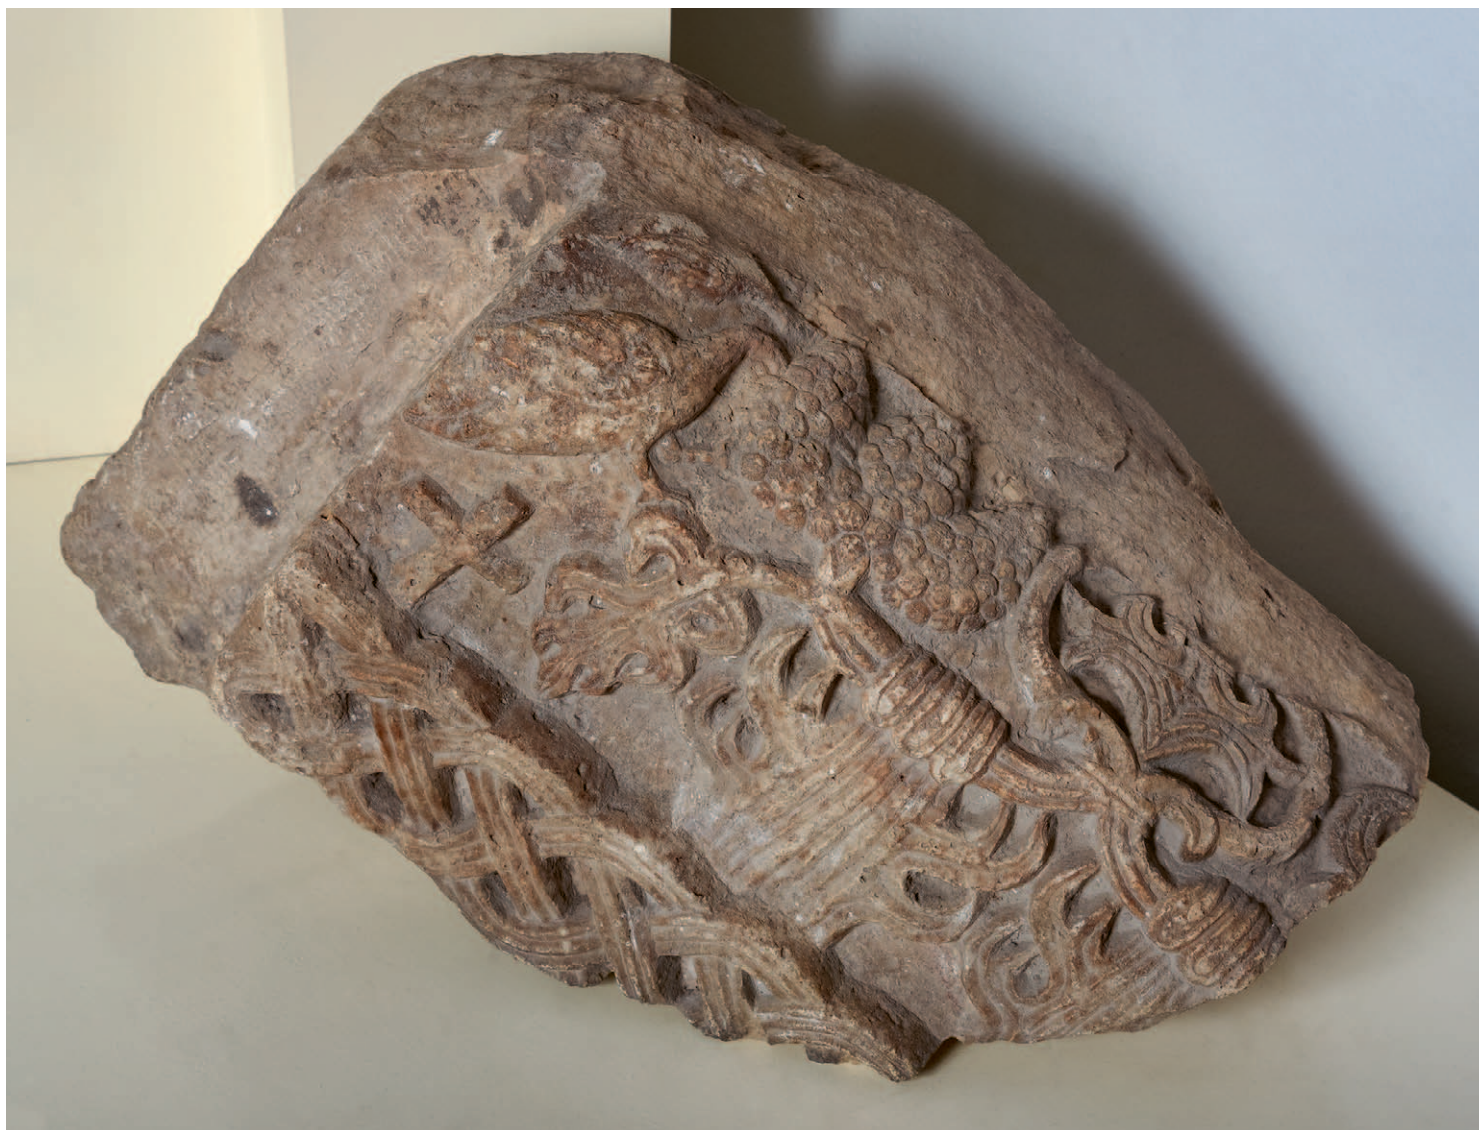
**»» 5. Palmettás párkánytöredékek a veszprémi székesegyházból** | Fekete-fehér fényképfelvétel (MÉM MDK, Fotótár, ltsz. 017.569P)

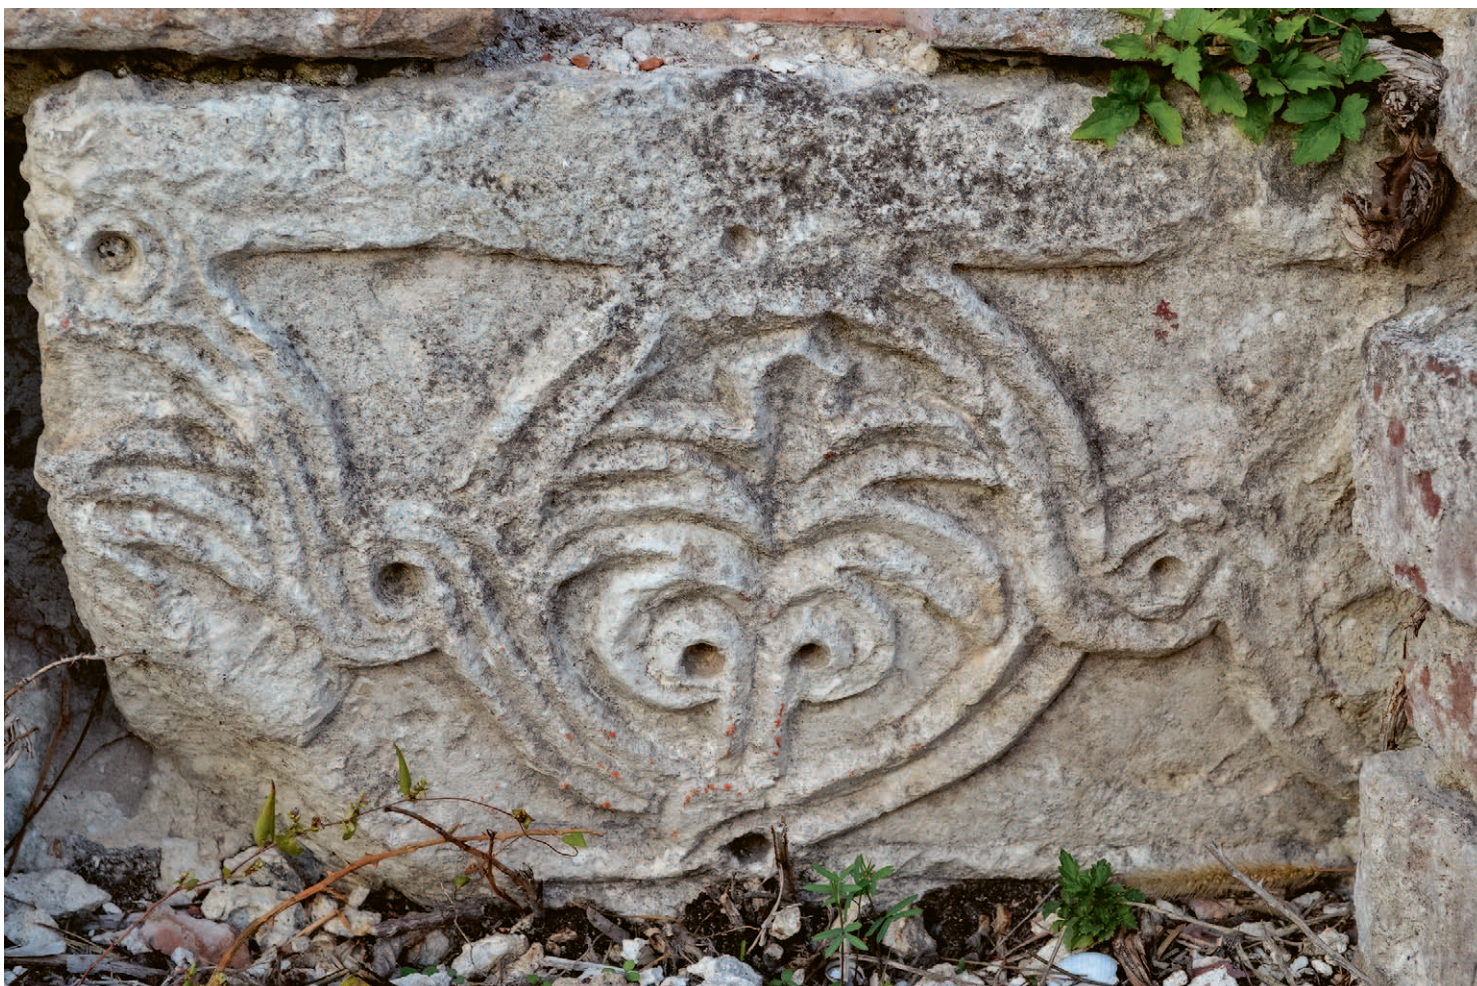
11. Dombó, bencés apátsági templom. Palmettás töredék | Kollár Tibor felvétele, 2012

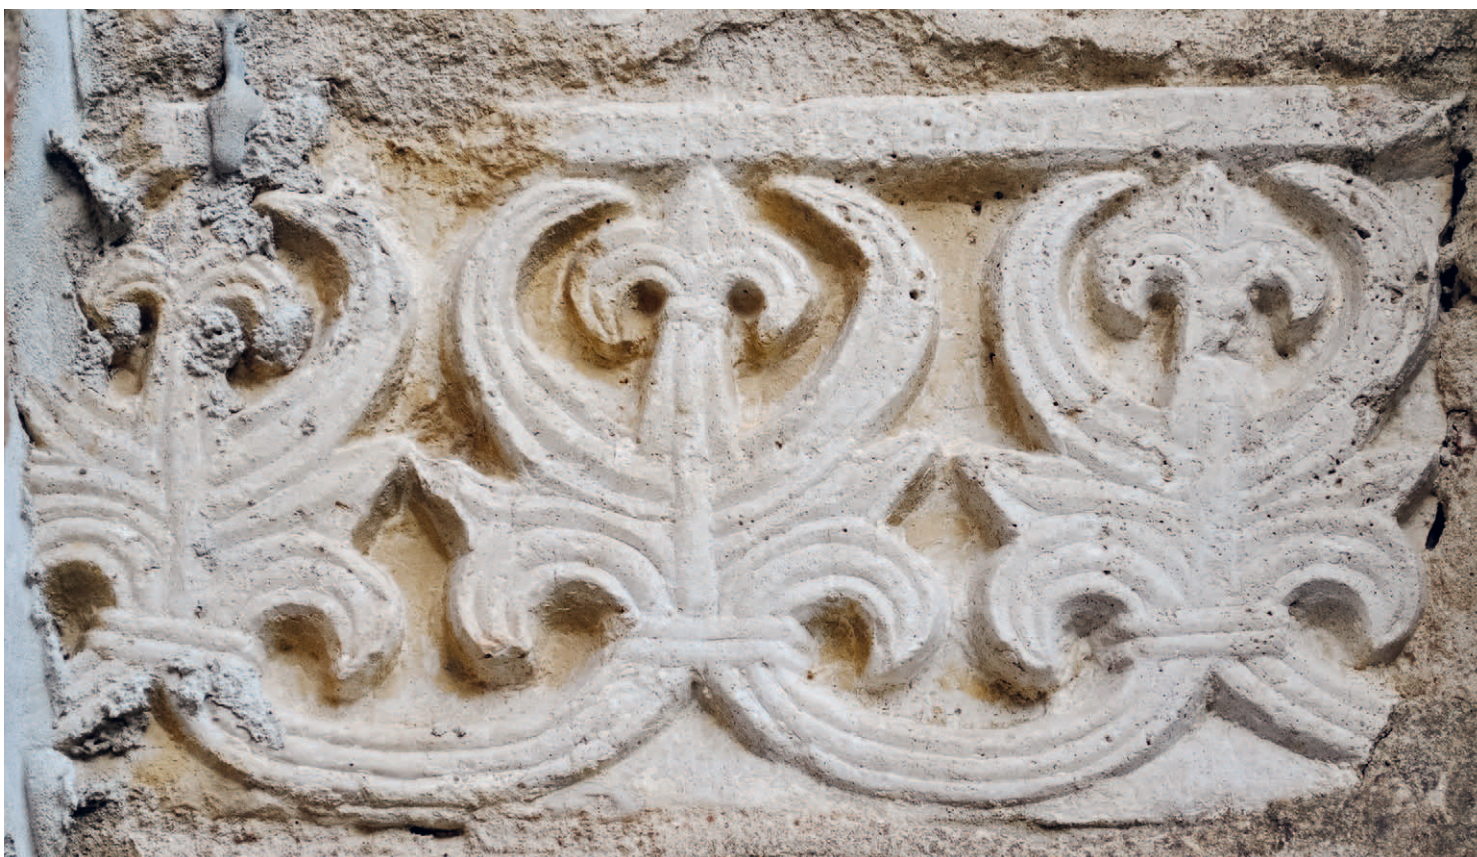
12. Másodlagosan befalazott palmettás töredék a rakováci kolostorban | Kollár Tibor felvétele, 2010

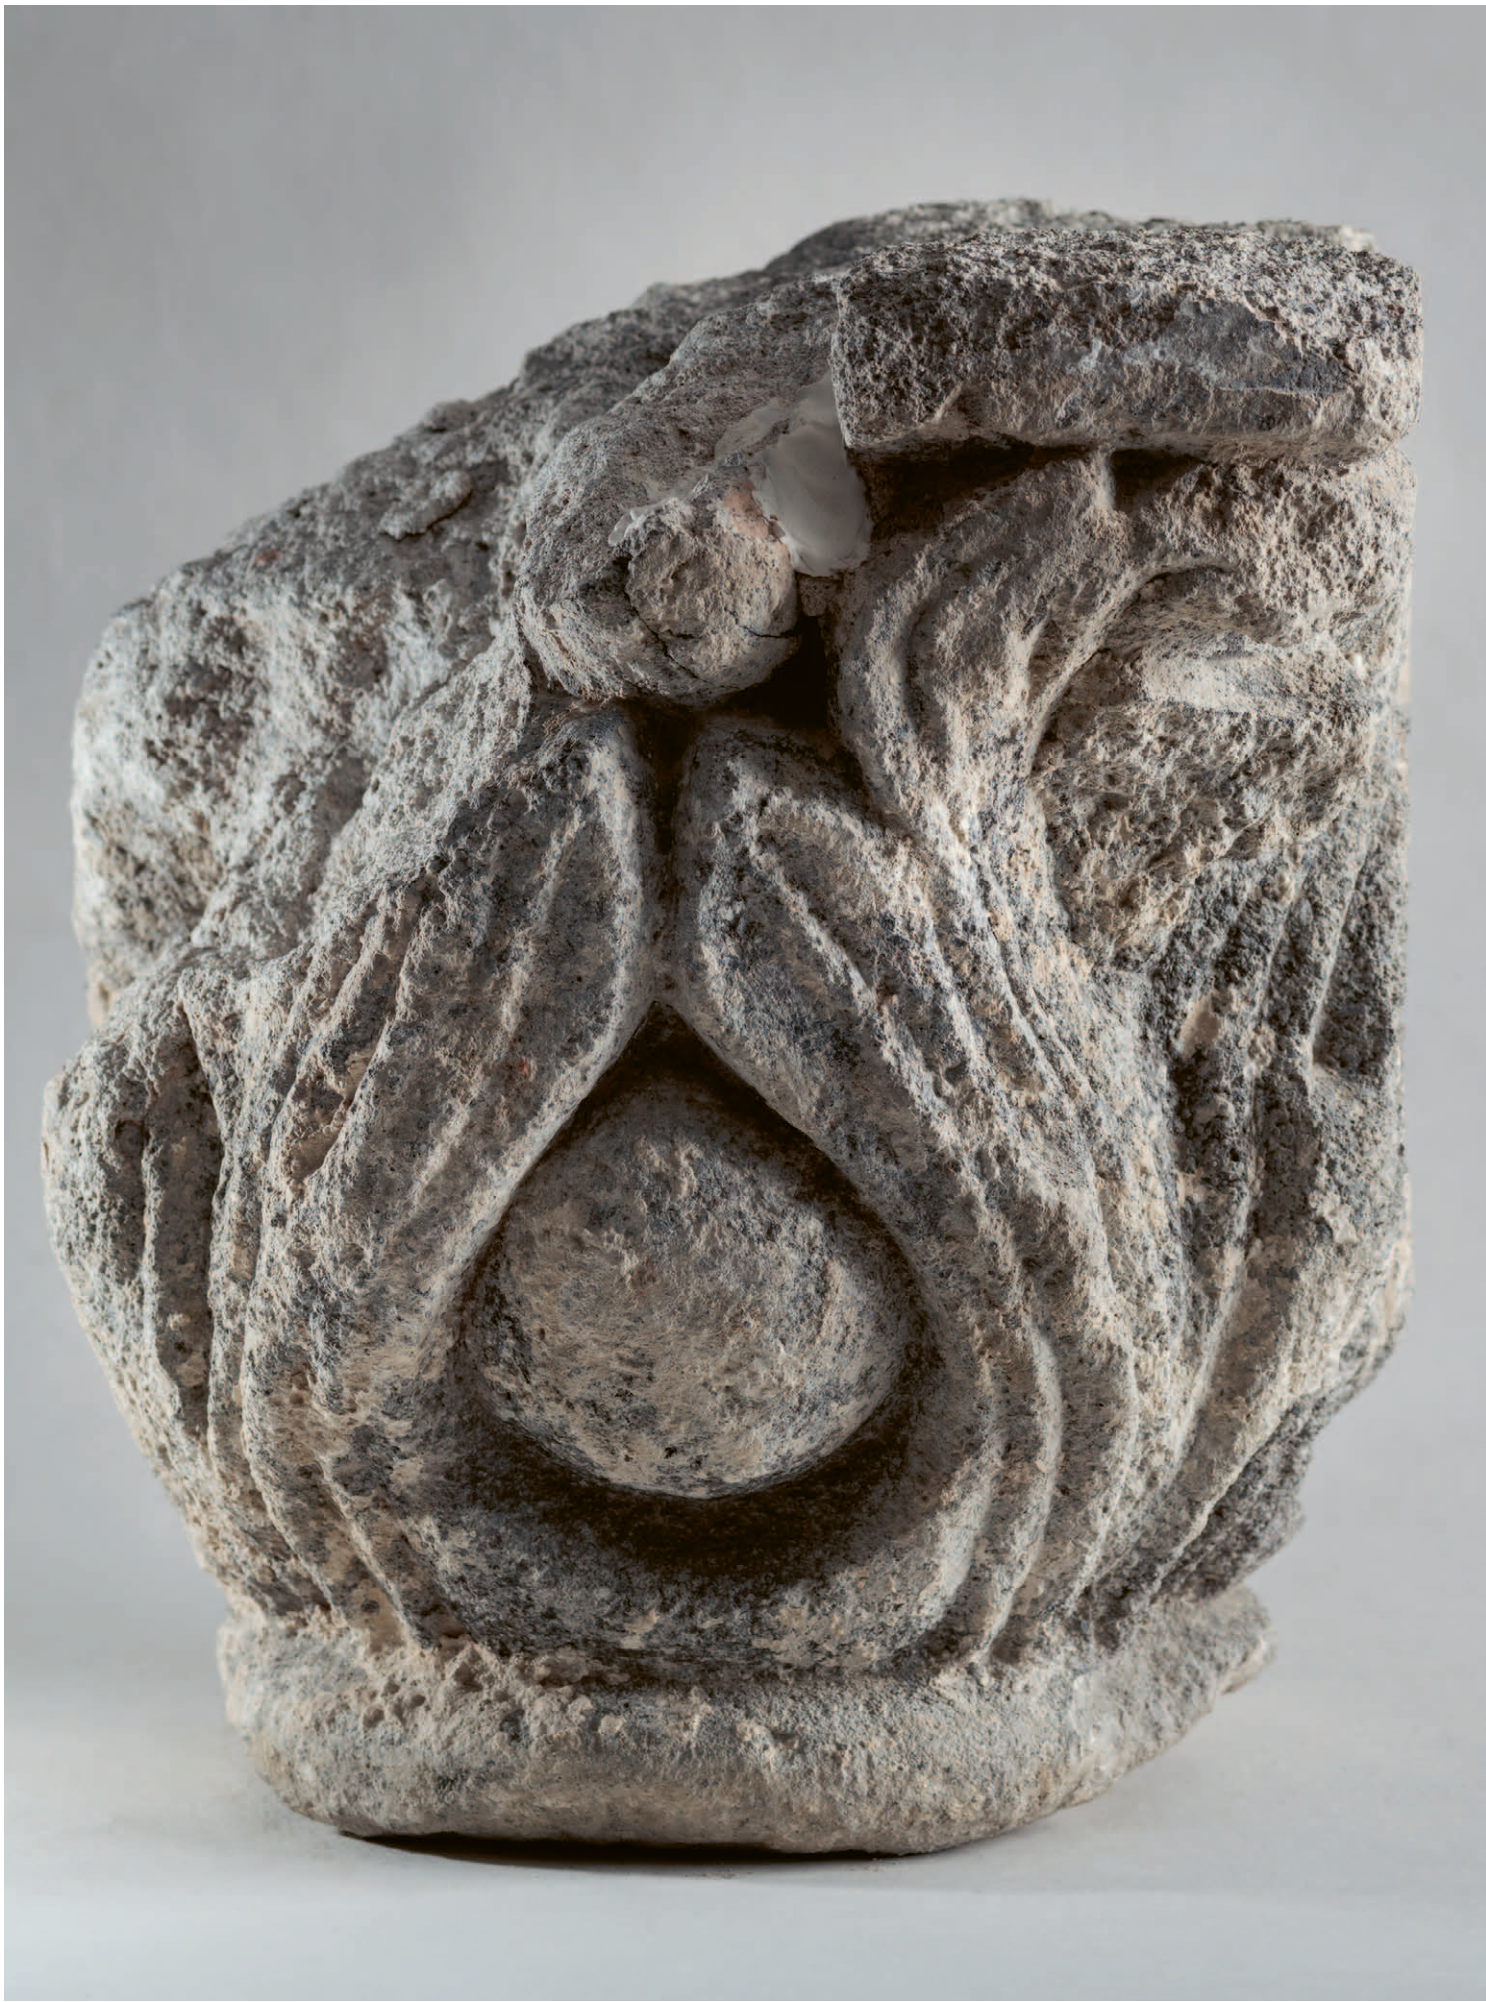
» 13. Növényi díszes, hullámkompozíciós oszlopfő (Dénesmonostora) a borosjenői várból | Mudrák Attila felvétele, 2019

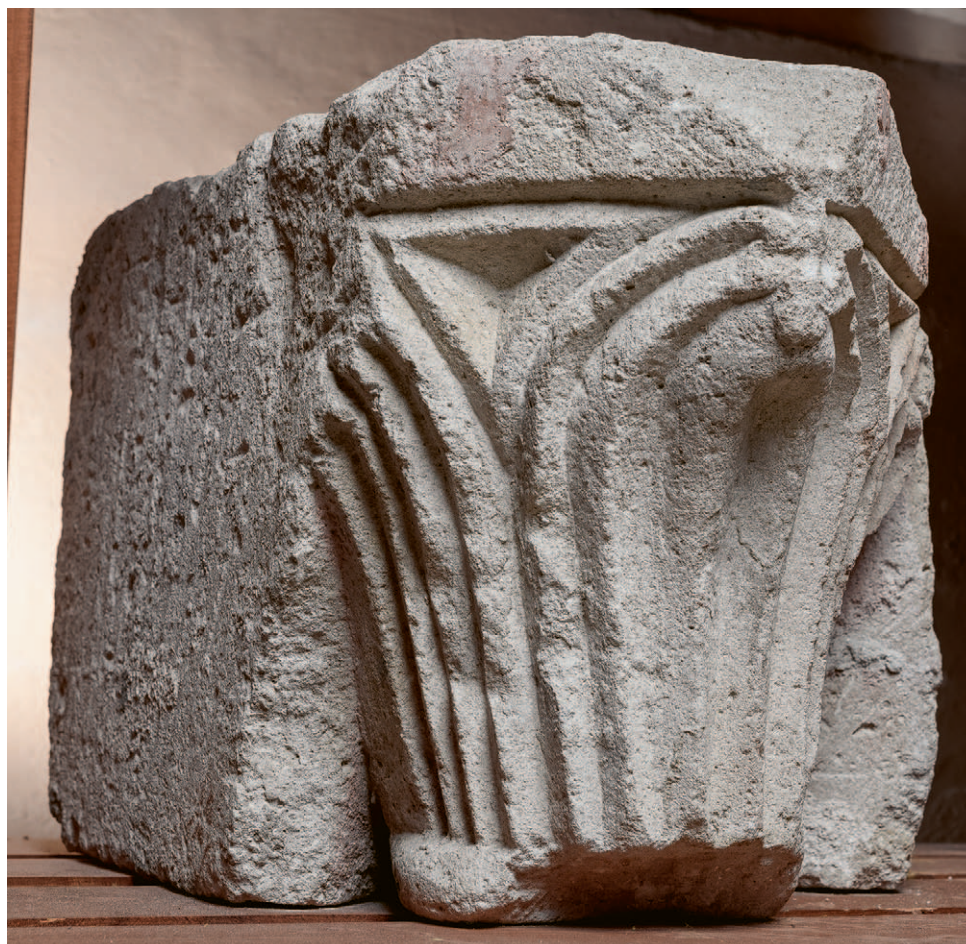
- «»»19. Somogyvár, Szent Egyed-monostor. „Tojássoros” töredék | Gaylhoffer-Kovács Gábor felvétele, 2013
- «»»20. Szigetújfalu, r. k. templom. Indás-leveles fejezet töredéke Ercsi monostorából | Mudrák Attila felvétele, 2021
- «»»21. Szigetújfalu, r. k. templom. Fejezettöredék Ercsi monostorából | Mudrák Attila felvétele, 2021
- «»»22. Szigetújfalu, r. k. templom. Falsarokba illeszkedő oszlopfej töredéke Ercsi monostorából | Mudrák Attila felvétele, 2021

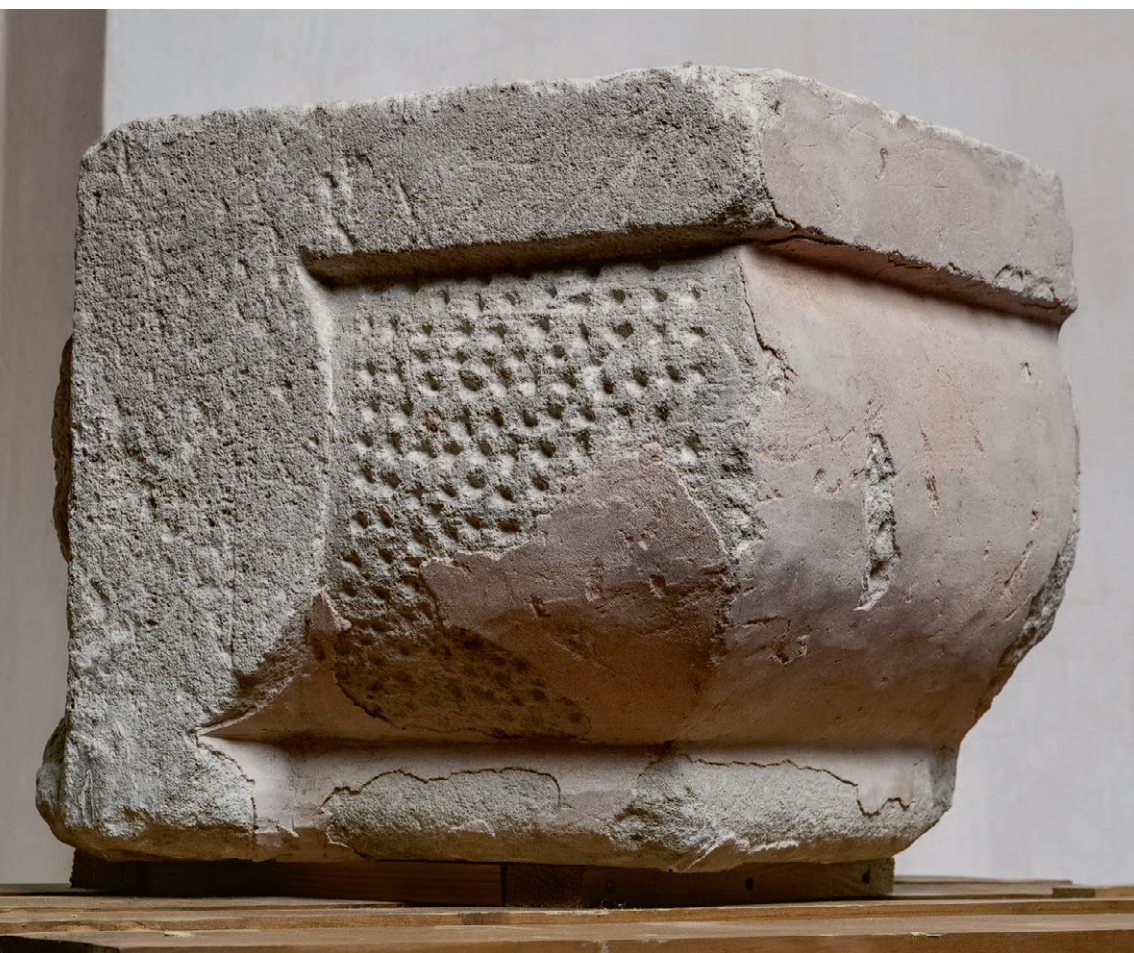
**23. Szigetújfalu, r. k. templom.**

**Fejezet Ercsi monostorából** | Mudrák Attila  
felvétele, 2021

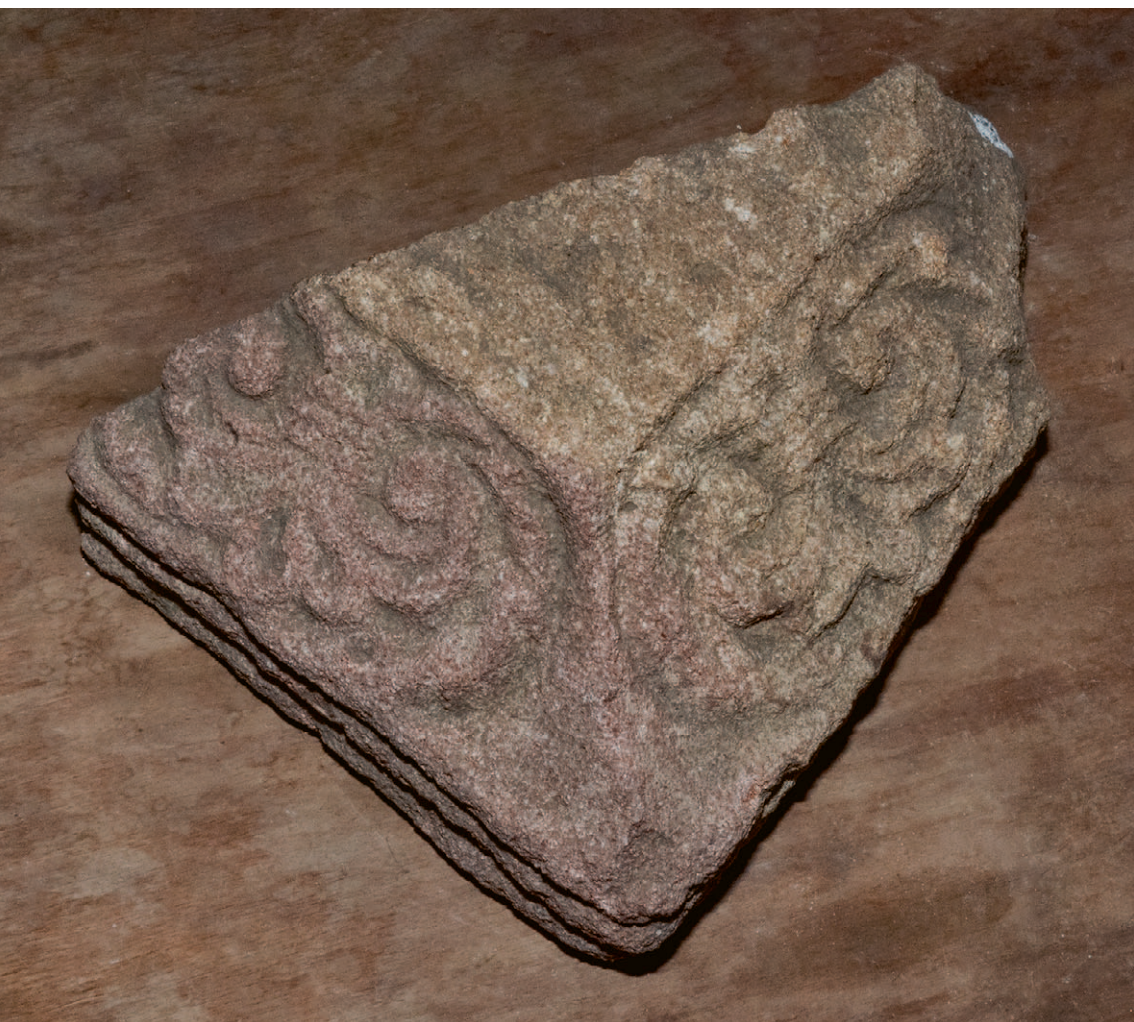
**24. Bizere, palmettás töredék** | Kollár Tibor  
felvétele, 2014

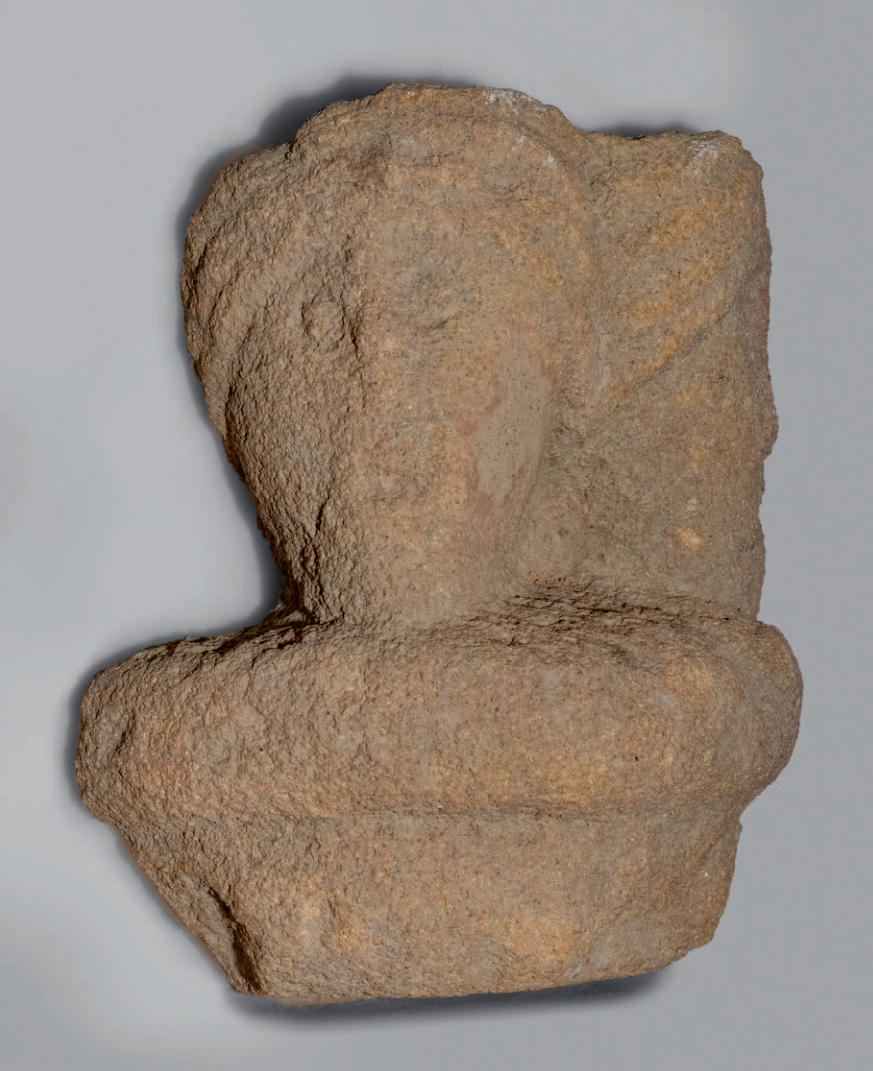
**25. Bizere, figurális töredék arcábrázolással** | Kollár Tibor felvétele, 2014

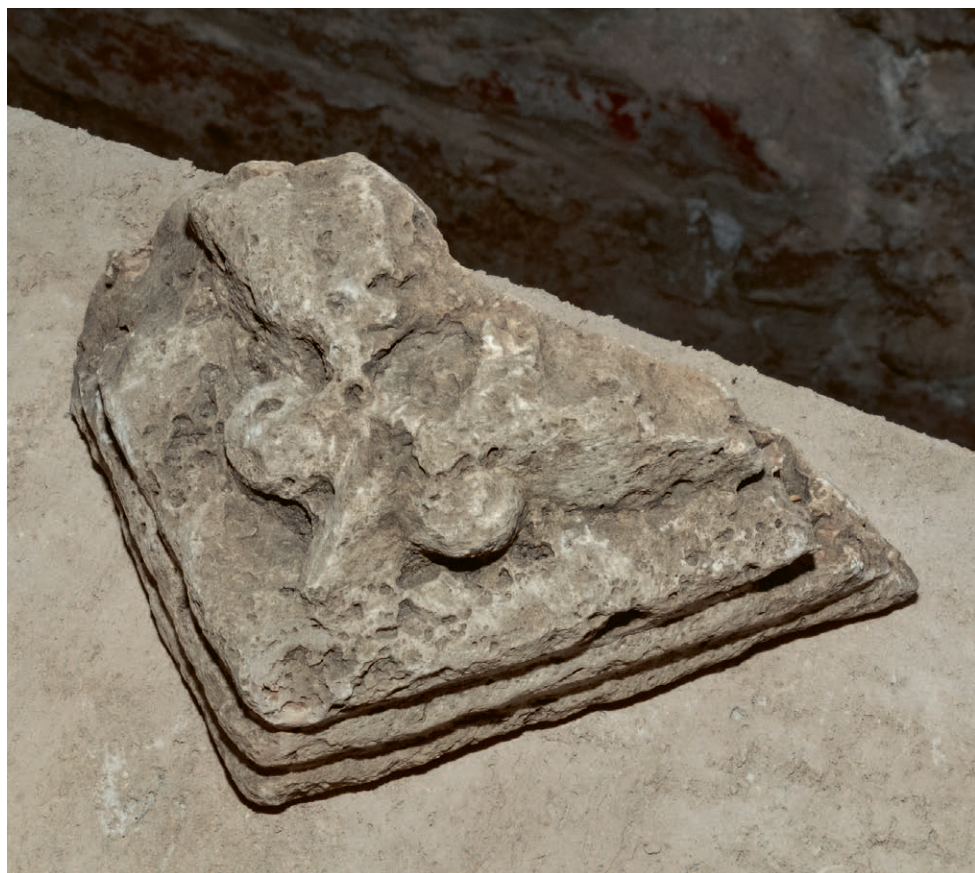
**31. Bizere, sarokelem töredéke** | Kollár Tibor felvétele, 2014

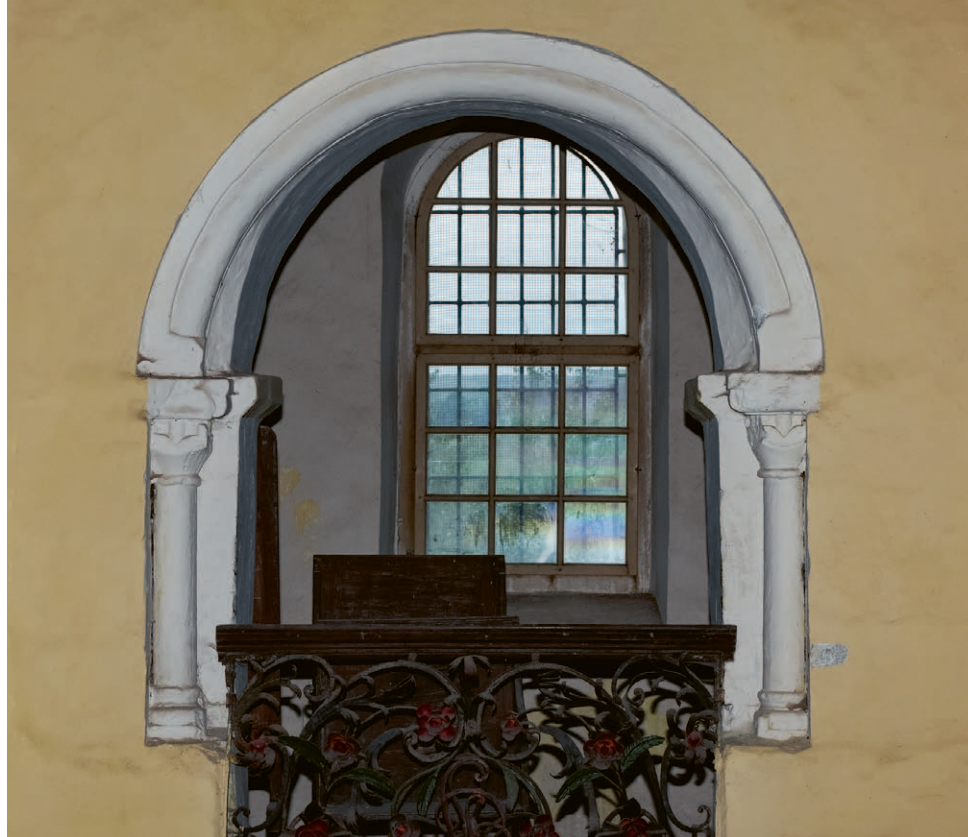
40. Nagysink, plébániatemplom.

Az empórium félköríves nyílása | Kollár Tibor felvétele, 2021

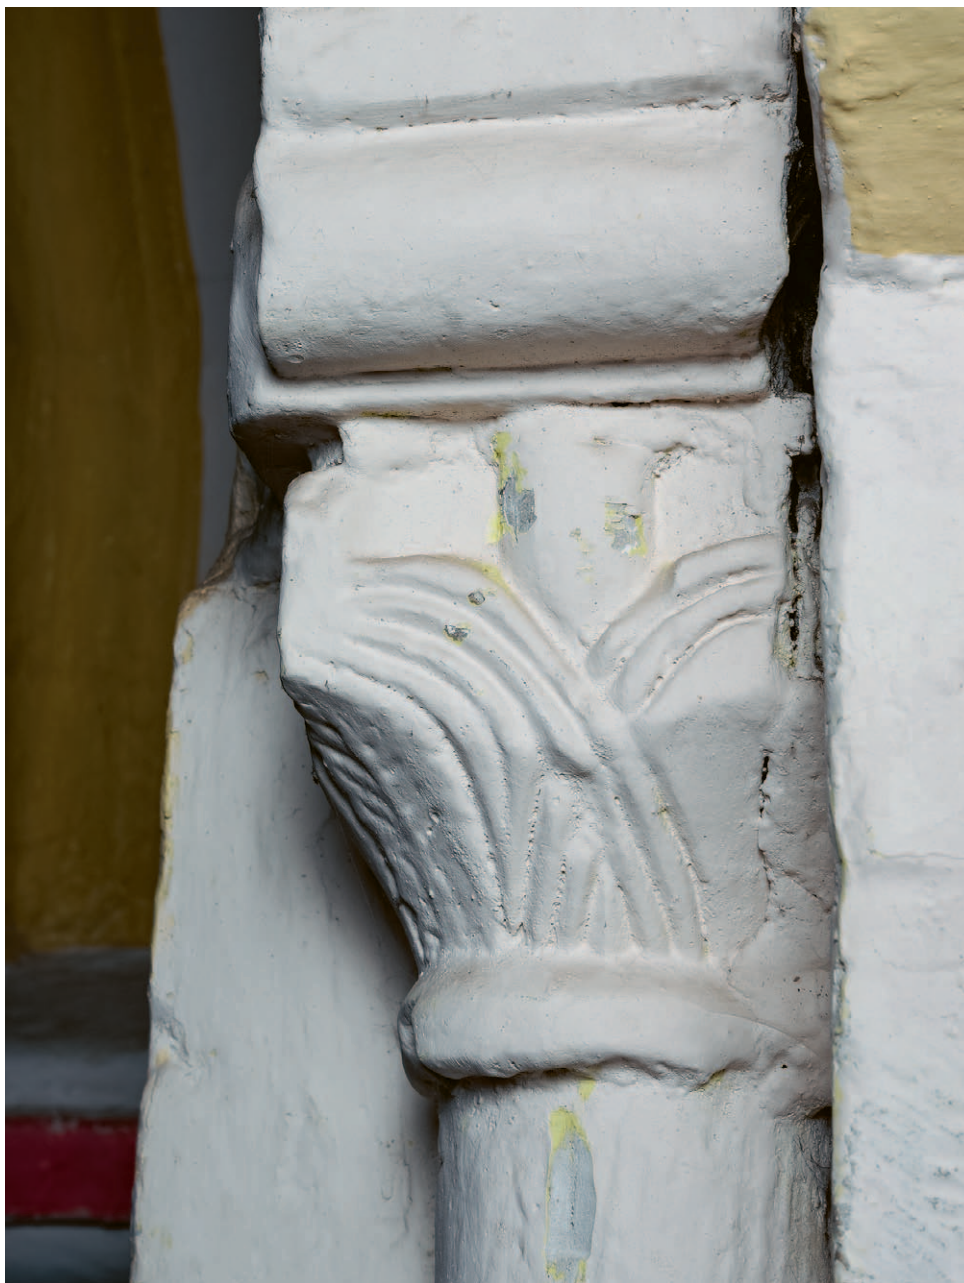
41. Nagysink, plébániatemplom.

Az empórium féloszlopának sarokleveles fejezete | Kollár Tibor felvétele, 2021

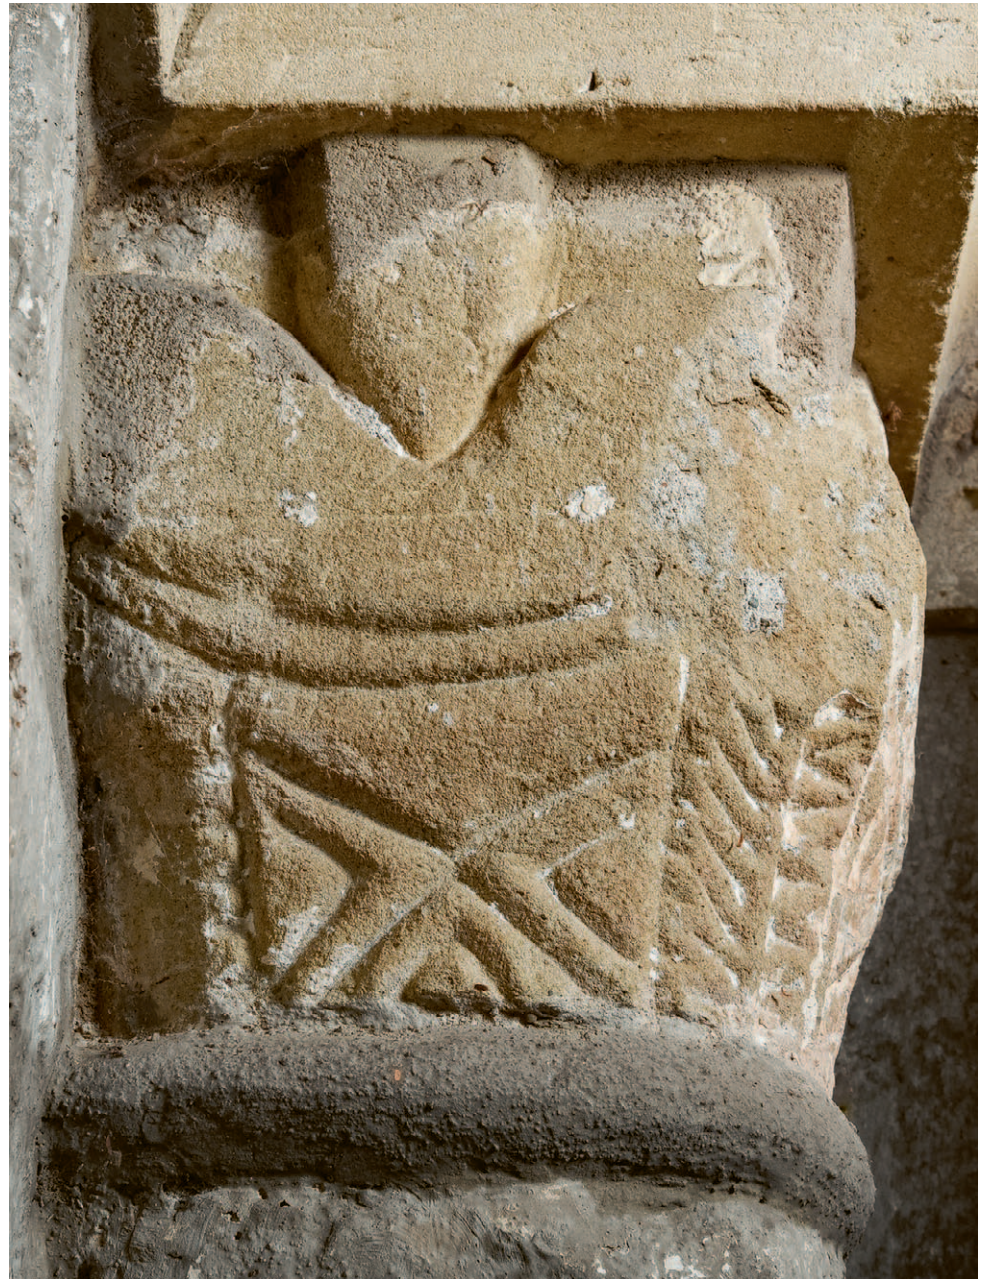
**44. Nádpaták, erődtemplom.**

Nyugati kapu | Kollár Tibor felvétele, 2013

Ezeknek a templomoknak a tagolása kevés profilos (pl. párkány-) tagozatra és nagyrészt tiszta, növényi vagy geometrikus díszű fejezetornamentikára korlátozódik az empórium vagy az ablakok nyílásaiban (pl. Nagysink; növényi és figurális fejezetek: Nádpatak [44–54. kép]; bimbós kehelyfejezet: Földvár, Homoróddaróc [55. kép]) vagy kapuzatokon (Kisdisznód, Nagydisznód, Boroskrakkó, Nagysink). Az eredetileg a városias *hospes* települések széles körében megjelenő plébánia-bazilikák e települések sajátos kegyúri viszonyaiban lennek indokolásra. Erre utal, hogy városi plébániatemplomok háromhajós bazilikái a 13. század elején a Felvidék (mindenekelőtt Hont megye) bányavárosai-ban is fontos szerepet játszottak.
