# in situ

Műemlékvédelem a Kárpát-medencében

# Tompaháza-Szászújfalu református temploma

# A kapornai templom építéstörténete és restaurálása

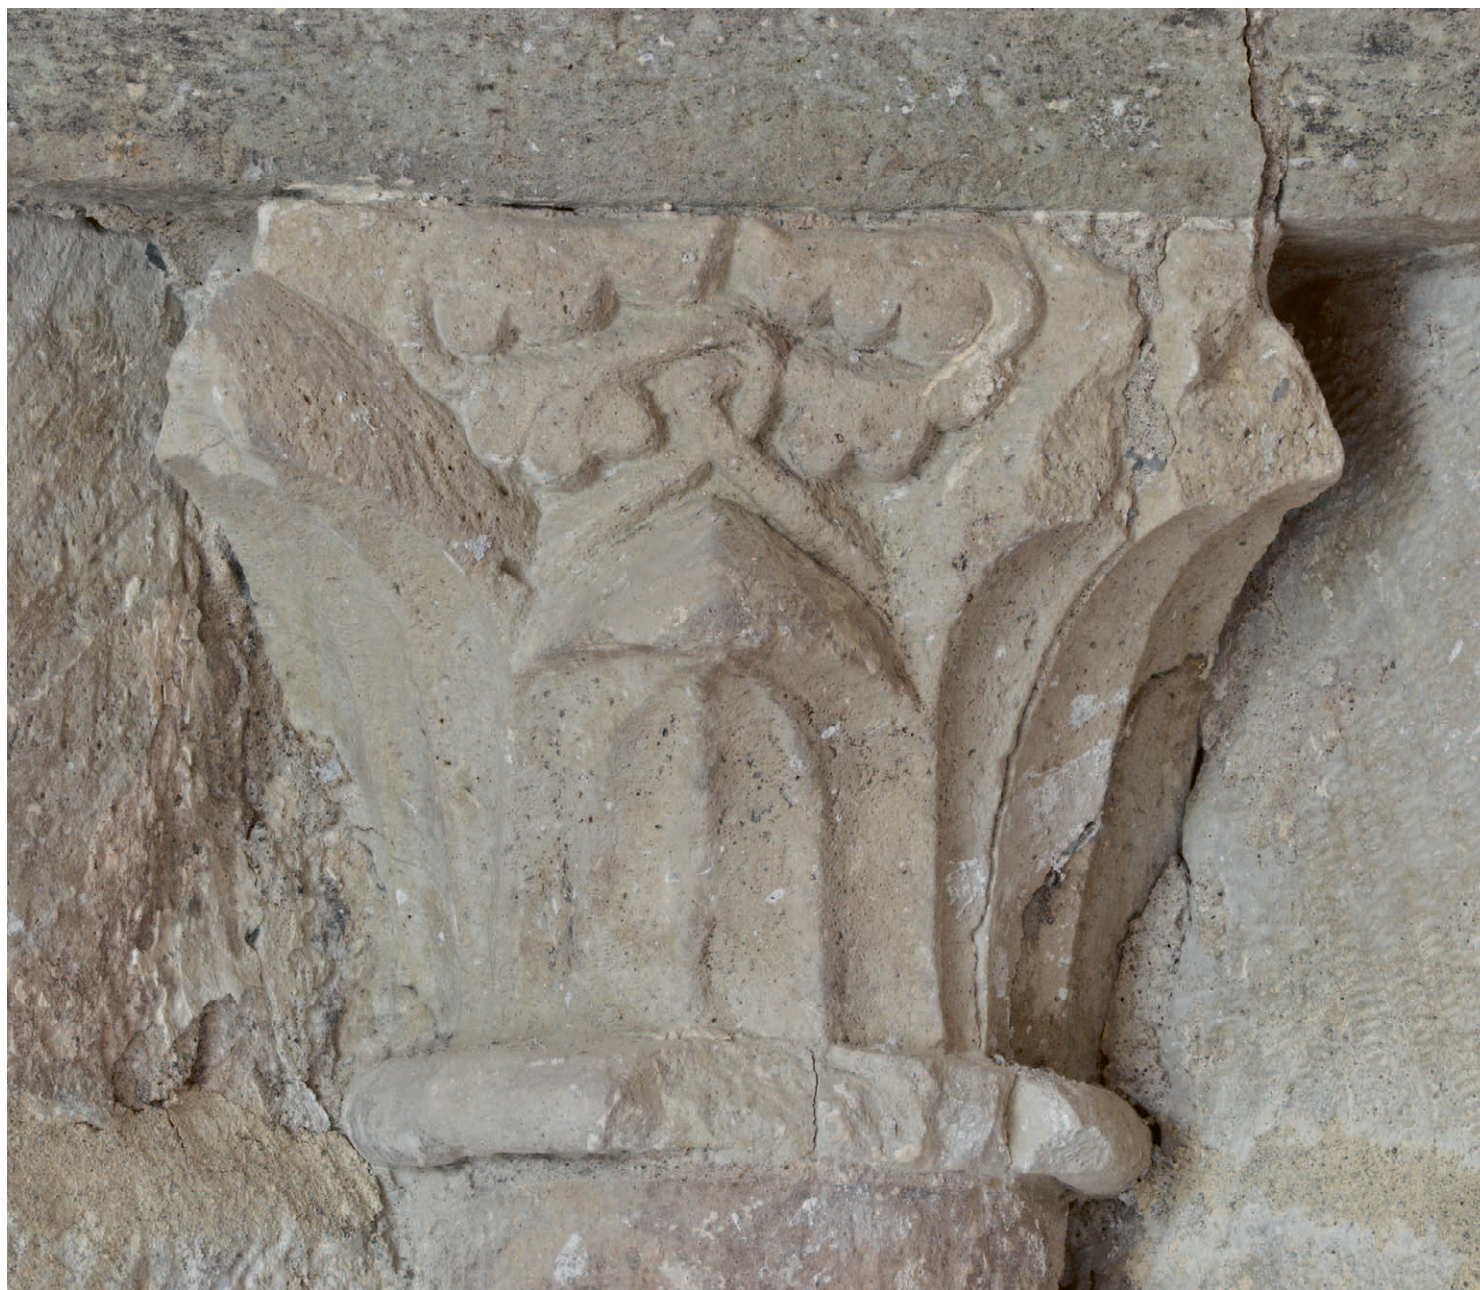
65. Homoróddaróc, levéldíszes fejezet | Kollár Tibor felvétele, 2013

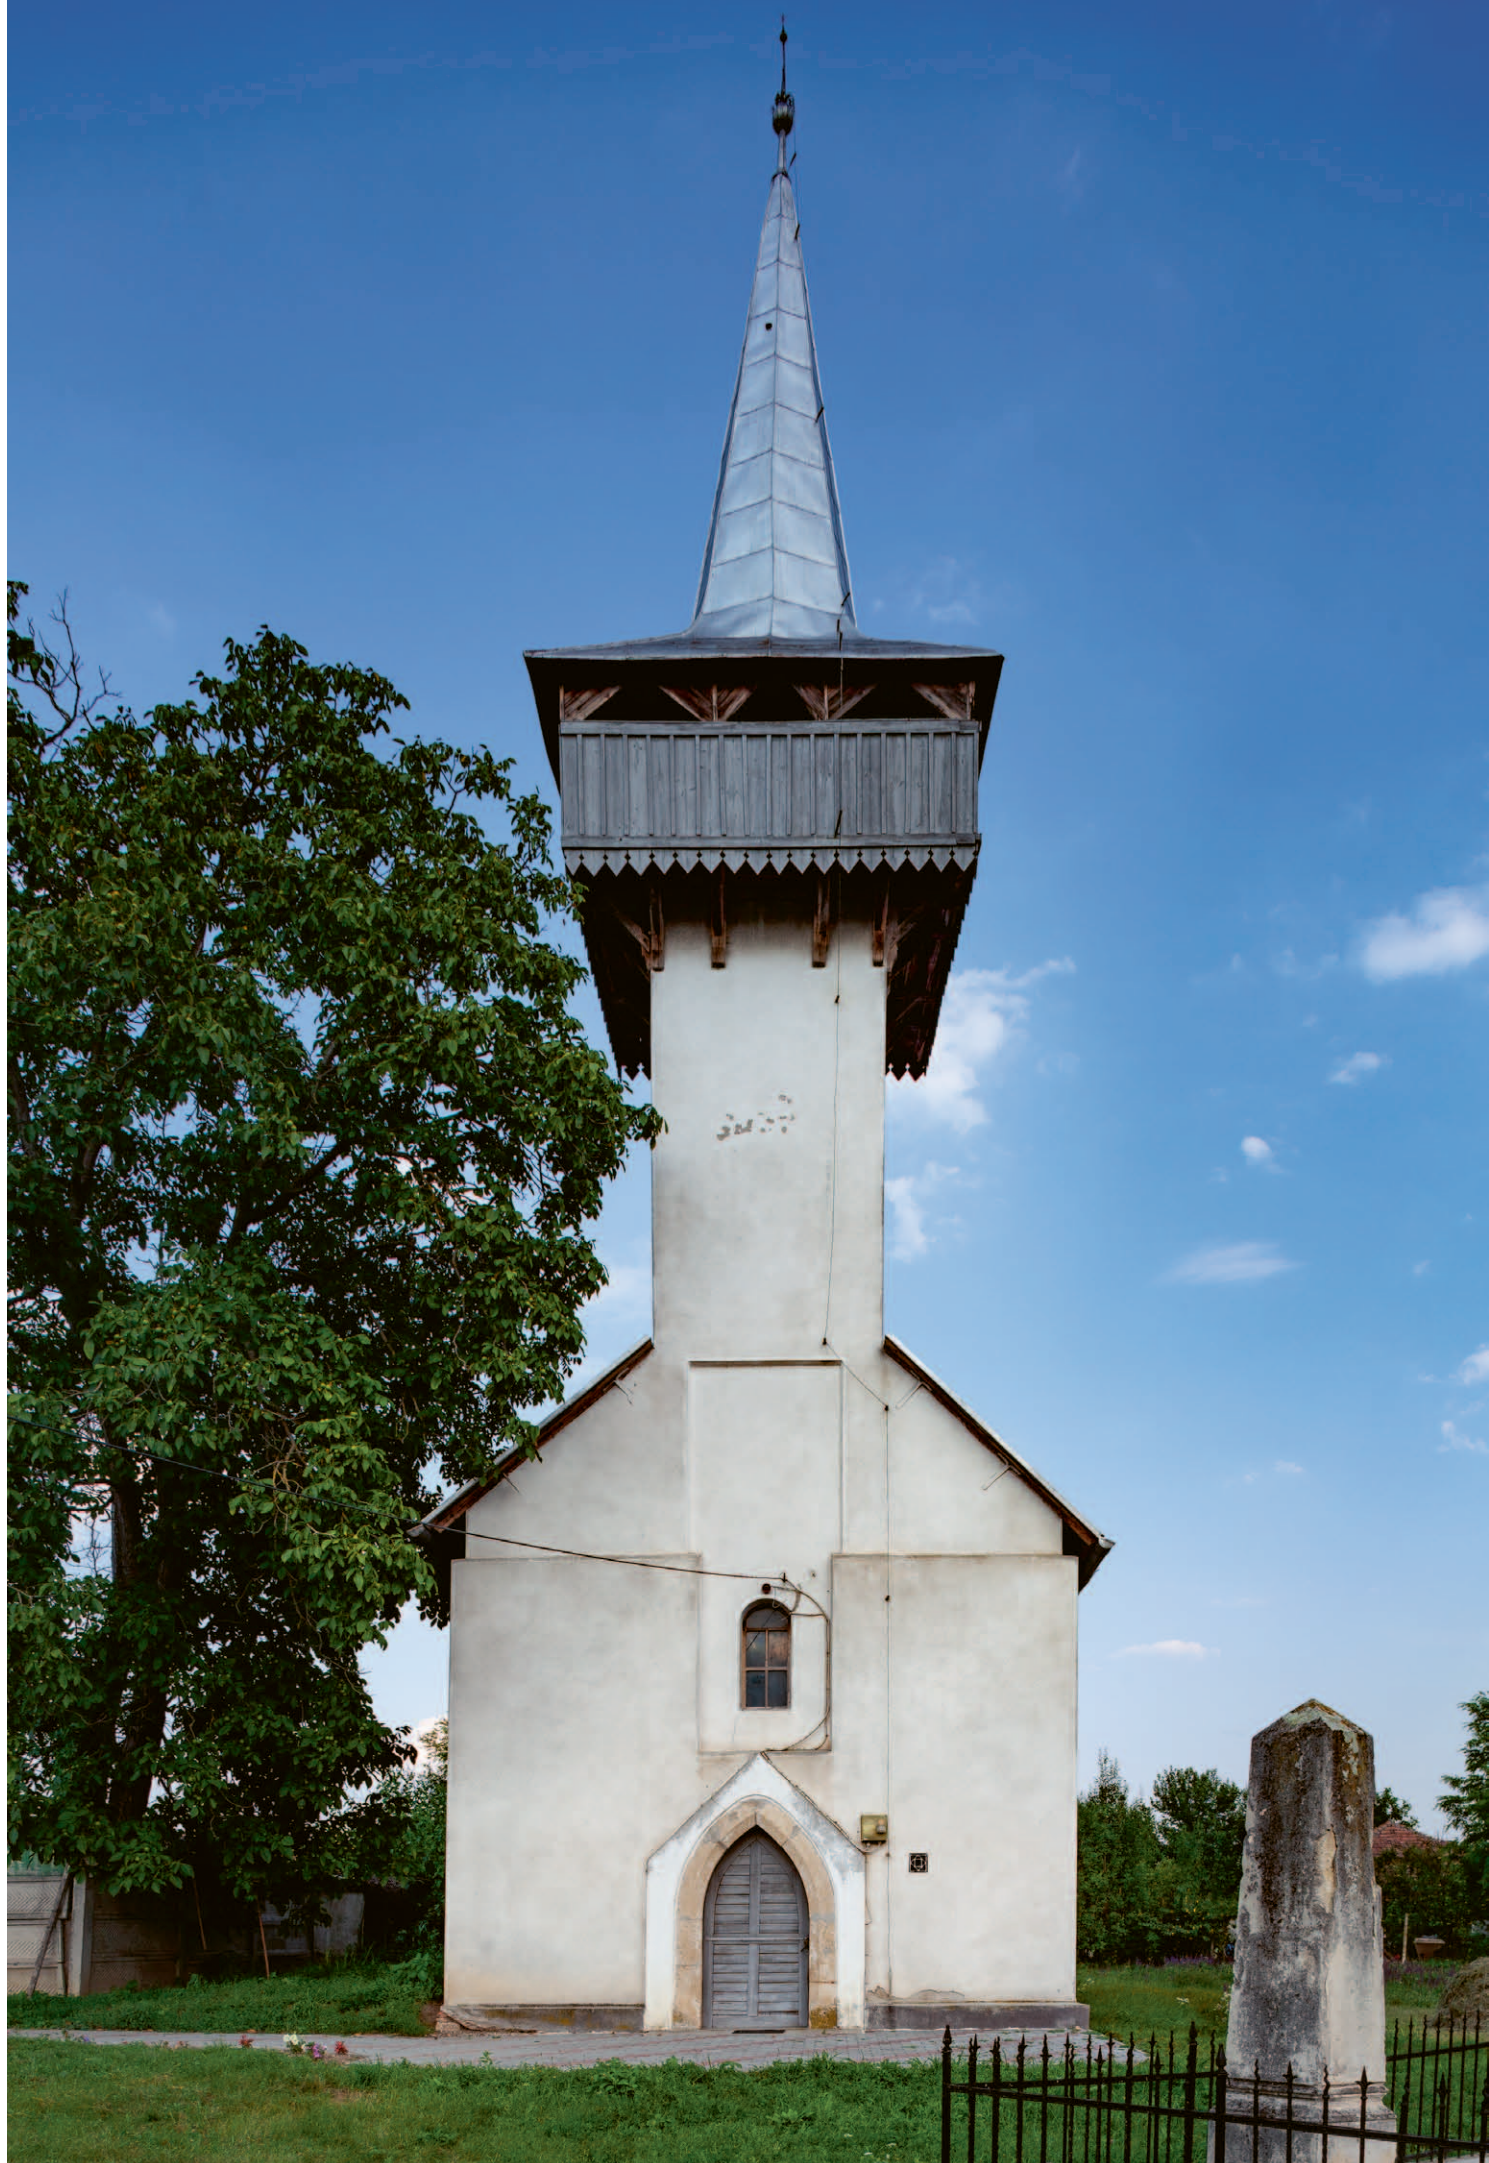
« 2. Nyugati homlokzat | Mudrák Attila felvétele, 2020

A kis méretű templom hajóból, nyugati toronyból és félköríves szentélyből áll (3–4. kép). A torony a hosszház nyugati homlokzatának síkja mögött (ún. behúzott torony) emelkedik (5–6. kép). A torony melletti szakaszon – az északon és délen is kis kiugrással bíró – hajó szélessége némileg nagyobb, 6,7–6,8 méter, míg a többi részén 6,4 méter. E rész felett a torony két oldalán különálló, a hajó többi részénél kissé magasabb, azok cserépfedésétől eltérően bádoglemezzel fedett tetőszakaszok találhatók. Ereszüik alatt a falsíkok a hajó hosszfalainak síkjára lépcsőznek vissza, és ezek a lépcsőzetek átfordulnak a nyugati homlokzatra is, amelynek falsíkja ennek megfelelően a karzatszint tetejéig kijjebb áll az oromfalakhoz, valamint a torony nyugati homlokzatához képest. A kijjebb álló alsó rész a torony és a nyugati kapu sávjában visszalép, és itt a mélyebb sík fut le a kapuig.

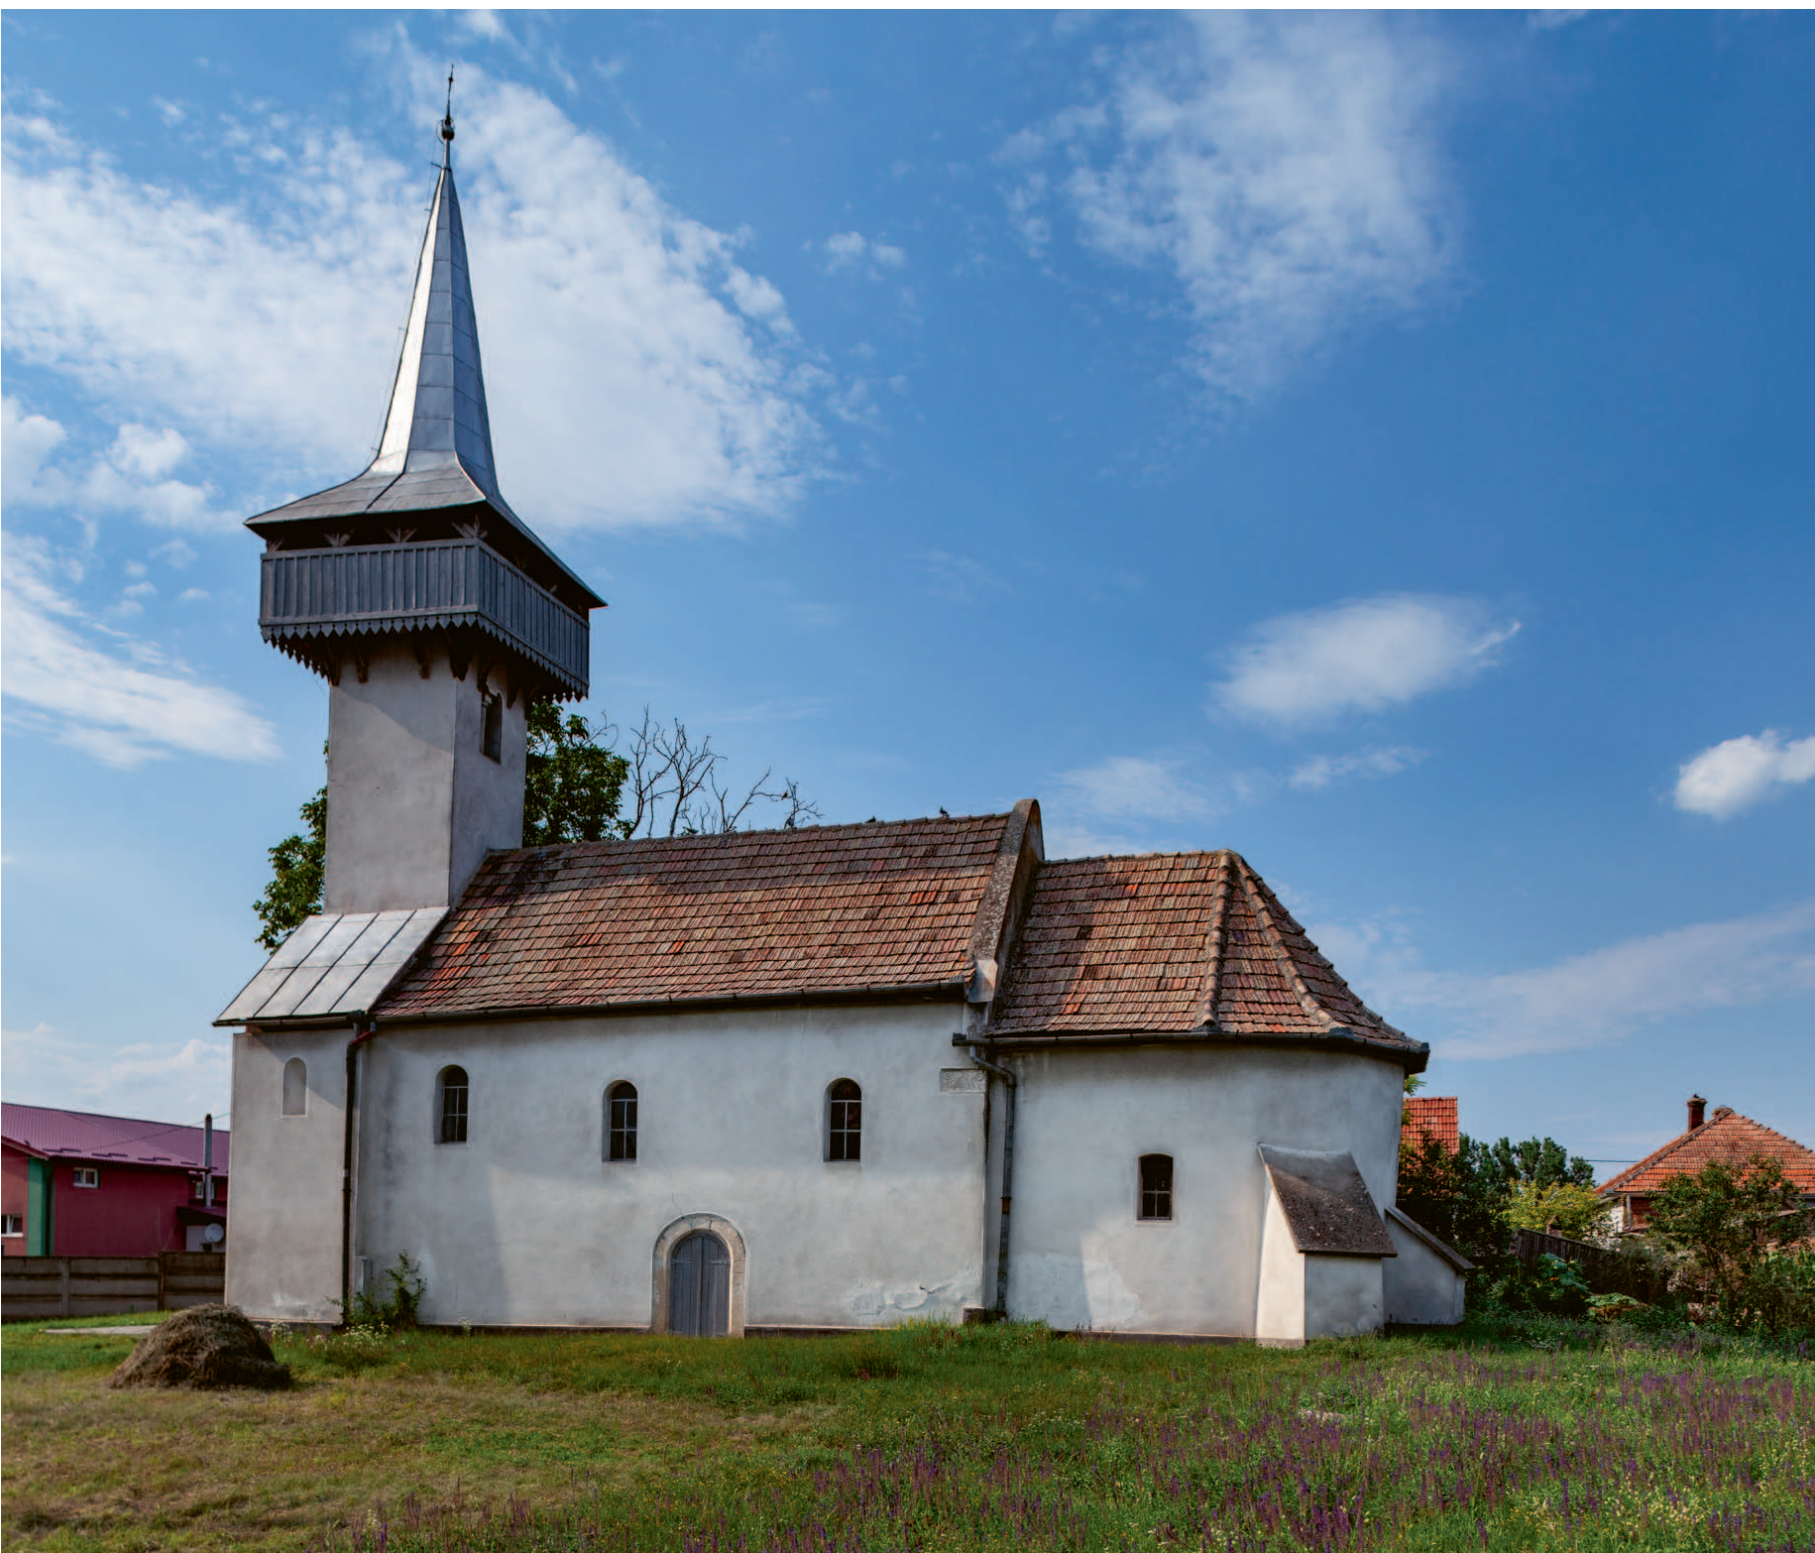
3. Déli homlokzat | Mudrák Attila felvétele, 2020

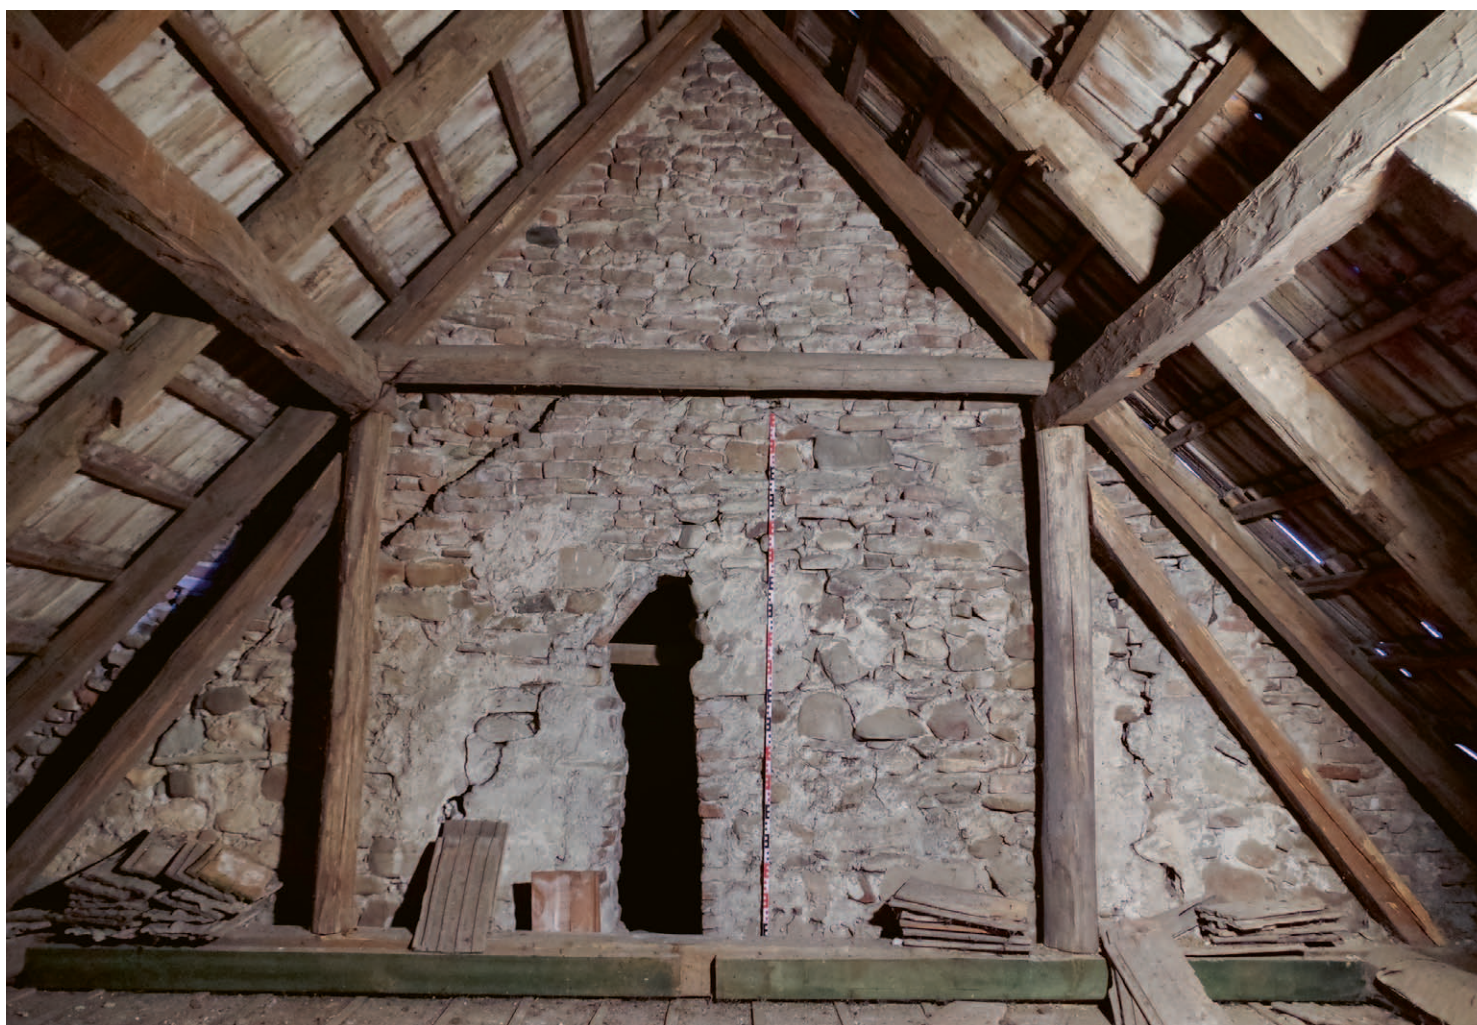
« 31. Másodlagosan befalazott római kőtöredék VL/LI kapitális feliratrészzel a torony falában, a falkoronához közel | A szerző felvétele, 2018  
 « 32. A karzat keleti homlokfala feletti falsík a hajó padlásterében | A szerző felvétele 2018  
 33. A hajó és a szentély közötti oromfal hajó felőli oldala | A szerző felvétele, 2018  
 34. A hajó és a szentély közötti átjáró áthidalója a fal egész szélességét kitöltő, nagy méretű, feltehetőleg római téglával | A szerző felvétele, 2018

A templom padlásterét a hajóból, a fa karzat déli része felől közelíthetjük meg. A padláster felől a torony – és a karzat – keleti falának vonalában egy egybefüggő falsíkot láthatunk (32. kép). A téglafal vakolatlan, és két függőleges elválás látható benne a karzatiévek tetejének magasságától mintegy 1,8 méter hosszan. A falelválások mentén megfigyelhető, hogy a középső falszakasz utólag épült be a két oldalsó közé: a fugák falazóhabarcsa kifolyva hozzáilleszkedett a szélső falazatrészek – már meglevő – függőleges falsarkaihoz. Figyelemre méltó a falelválások felső végződése: itt az egyébként tisztán téglából épült falban egy-egy, kb. 50 centiméter hosszú, lapos kőtömböt építettek be szimmetrikusan, éppen a falelválások felett. A kövek felett a falazat már végigfut és egybefügg. E két kőtömb alatt, szintén szimmetrikusan, mindkét oldalon egy-egy keskenyebb kőtömb látható a falelválások határán.

A hajó és a szentély közötti oromfal hajó felőli oldala vakolatlan, s a toronytól eltérően nagyrészt kőből épült (33. kép). A falsíkon a jelenlegi falkoronával azonos ereszmagasságba kifutó, de a mainál laposabb tetőnek megfelelő falelválás vehető ki. E vonal felett az oromfal síkja kissé visszaugrik.

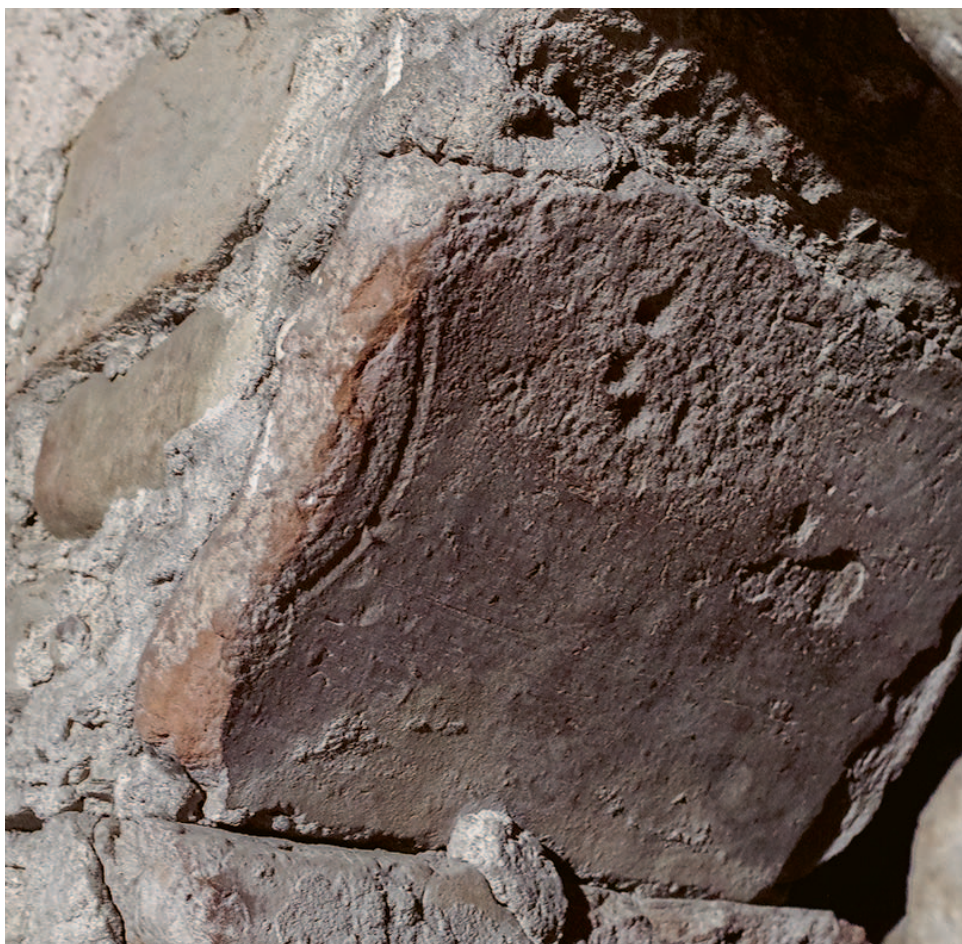
«35. A hajó és a szentély közötti oromfal szentély felőli oldala a mainál meredekebb és alacsonyabb, korábbi szentélytető lenyomatával | A szerző felvétele, 2018

A szentély padlásterében, a fal keleti síkján egy a mainál kb. 60 centiméterrel alacsonyabb és meredekebb, korábbi tető lenyomata látható, amely felett a falsíkot meszelt vakolat fedti (35. kép).

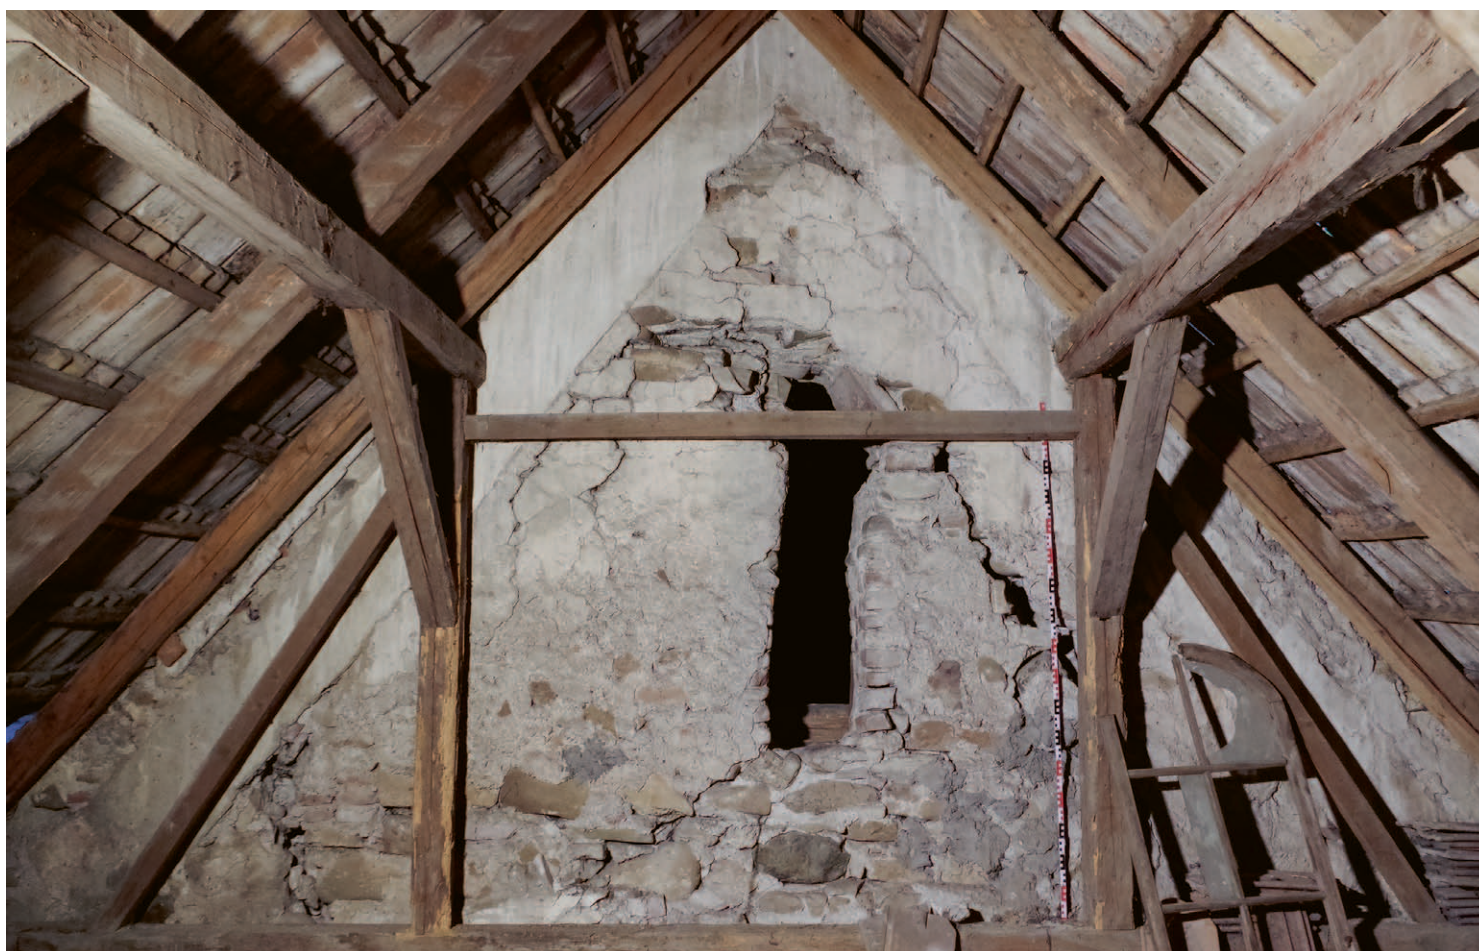
■ romanika, 1. építési fázis

■ romanika, 2. építési fázis

1 – függőleges faleválások, közöttük

utólag beépített falszakasszal

2 – levésett (?) felületű kőtömbök

(konzolcsonkok?)

3 – konzolszerű, hosszúkás

kőtömbök a téglafalazatban

4 – a toronypár vélhetőleg elkészült,

de visszabontott részei

5 – kiálló falazott tömbök, feltehetőleg

tervezett boltindítások

6 – a hajó keleti oromfalán megfigyelhető korábbi

(első megvalósult?) tetővonal átvétített helye

kezés során alapvető tervváltoztatásra került sor (36. kép). Ez a változás 7,2 méter magasságban észlelhető a nyugati rész alaprajzában és falazott szerkezeteiben. Ha a karzat földszint feletti boltozatát, valamint a karzatszint feletti hevederívek elrendezését megnézzük, láthatjuk, hogy a két oldalsó boltszakasz szabályos, négyzetes alaprajzú, a középső pedig széles, téglalap formájú. A karzat emeleti hevederívei

felett ezen az alaprajzon indították el a felmenő falakat, de a két négyzetes, szélső szakasz először egy-egy zárt, négyzetes alaprajzú tömbként emelkedett ki. Ezek között a középső szakaszon szélesebb, kelet felől nyitott térköz volt az oromfal mögött.

A középső térköz – a mai torony alépítménye – keleti falát utólag építették be, amikor 7,2 méter magasságban a feltételezett tervváltoztatásra sor került. Ettől a magasságtól felfelé a középső szakasz északi és déli falát – a szokásos statikai elvekkel ellentétes módon – erőteljesen, mintegy 20 centiméterrel eltolták a templom hossz tengelye felé. Innentől a középső szakasz, a ma is álló torony képez alaprajzilag zárt tömböt. Alaprajza az elhúzások révén közel áll a négyzeteshez, de nyugat-keleti irányban kissé nyújtott, szabálytalan. Igen valószínűnek tűnik, hogy a jelenlegi torony csak e tervváltoztatás eredménye, és a nyugati részt 7,2 méter magasság eléréséig teljesen eltérően tervezték, mégpedig toronypáros kialakítással. Az eddig bemutatott, legfeltűnőbb szerkezeti sajátosságok mellett más adottságok is ebbe az irányba mutatnak. A teljes nyugati rész falait, mint láttuk, mindhárom oldalon jelentősen vastagabbra építették. Ezt pusztán a karzat kevésbé, a középső torony pedig még kevésbé indokolta volna. A karzat vonalában történő vastagítás a kiugrások révén a hajó teljes szélességére kiterjedő, erőteljes homlokzati tagolást is jelentett. A tervváltoztatás utáni fázishoz sorolhatók a karzatszint feletti szélső szakaszoknak a földszinttől eltérő, szabálytalan rakású féldongaboltozatai, melyek máig vakolatlanul maradtak. E terek felett jelenleg sincs hozzáférhető pad-

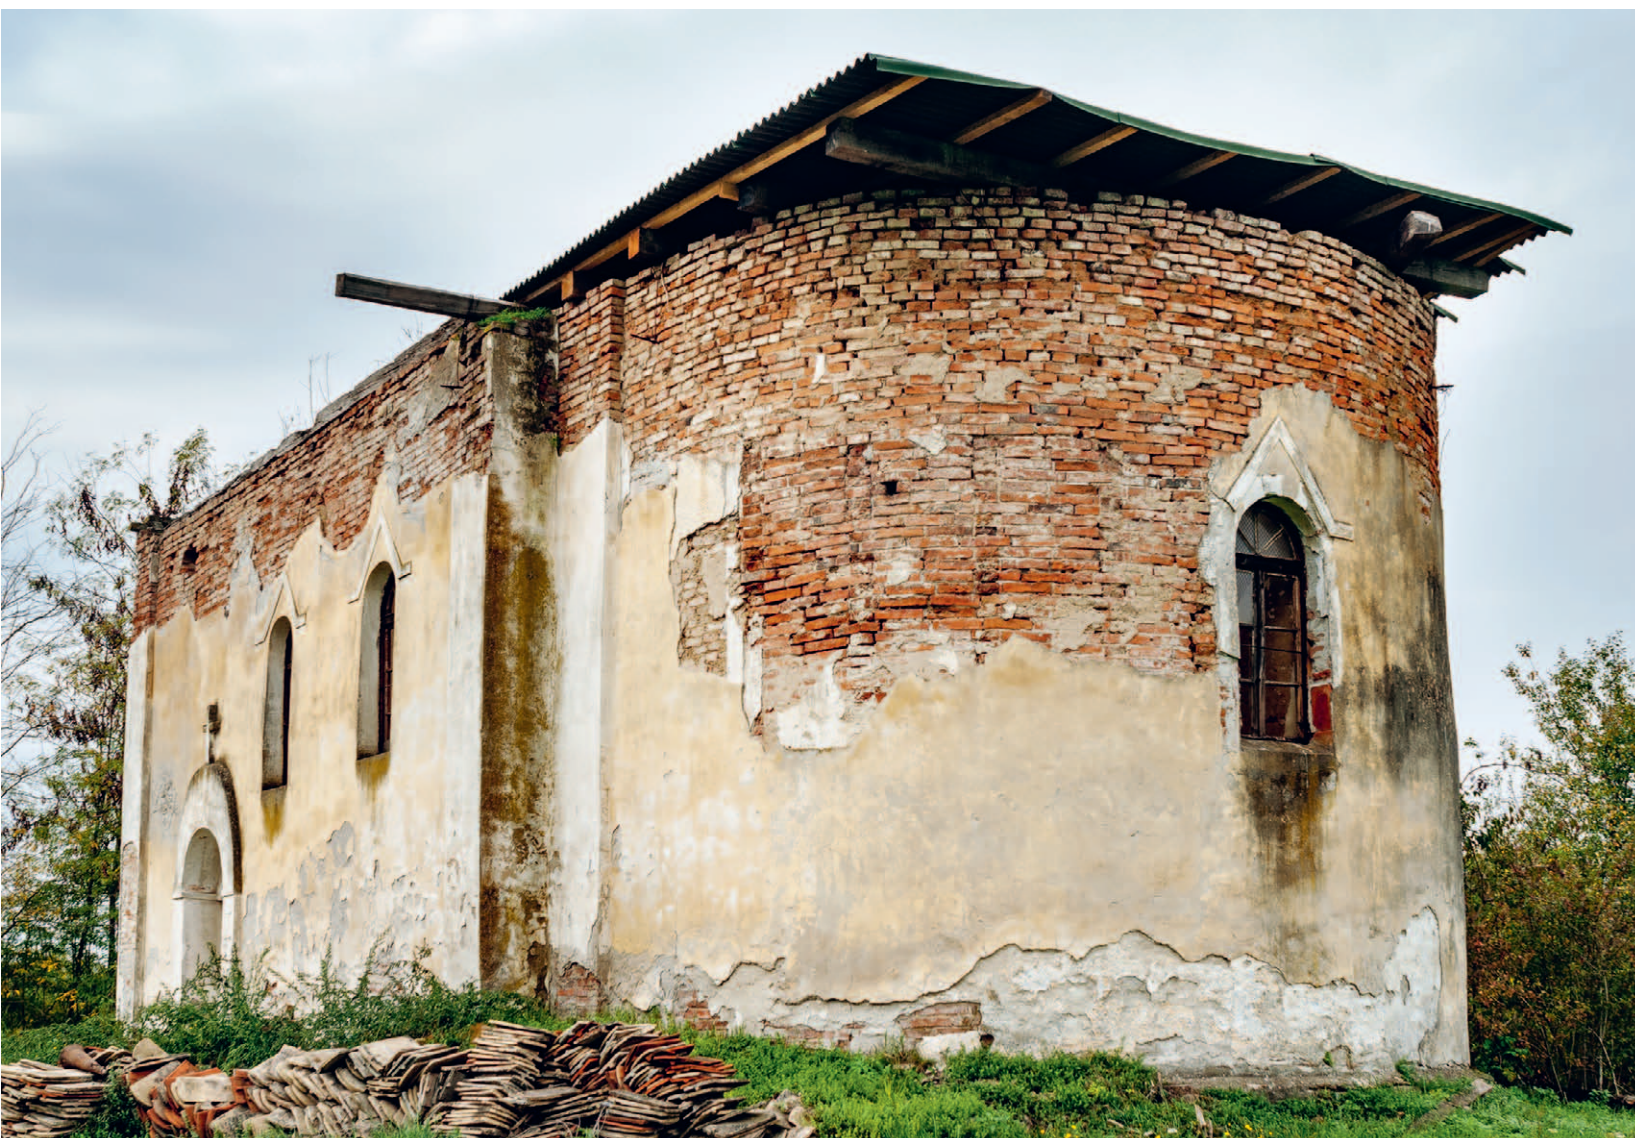
« 2. A kapornai templom alaprajza

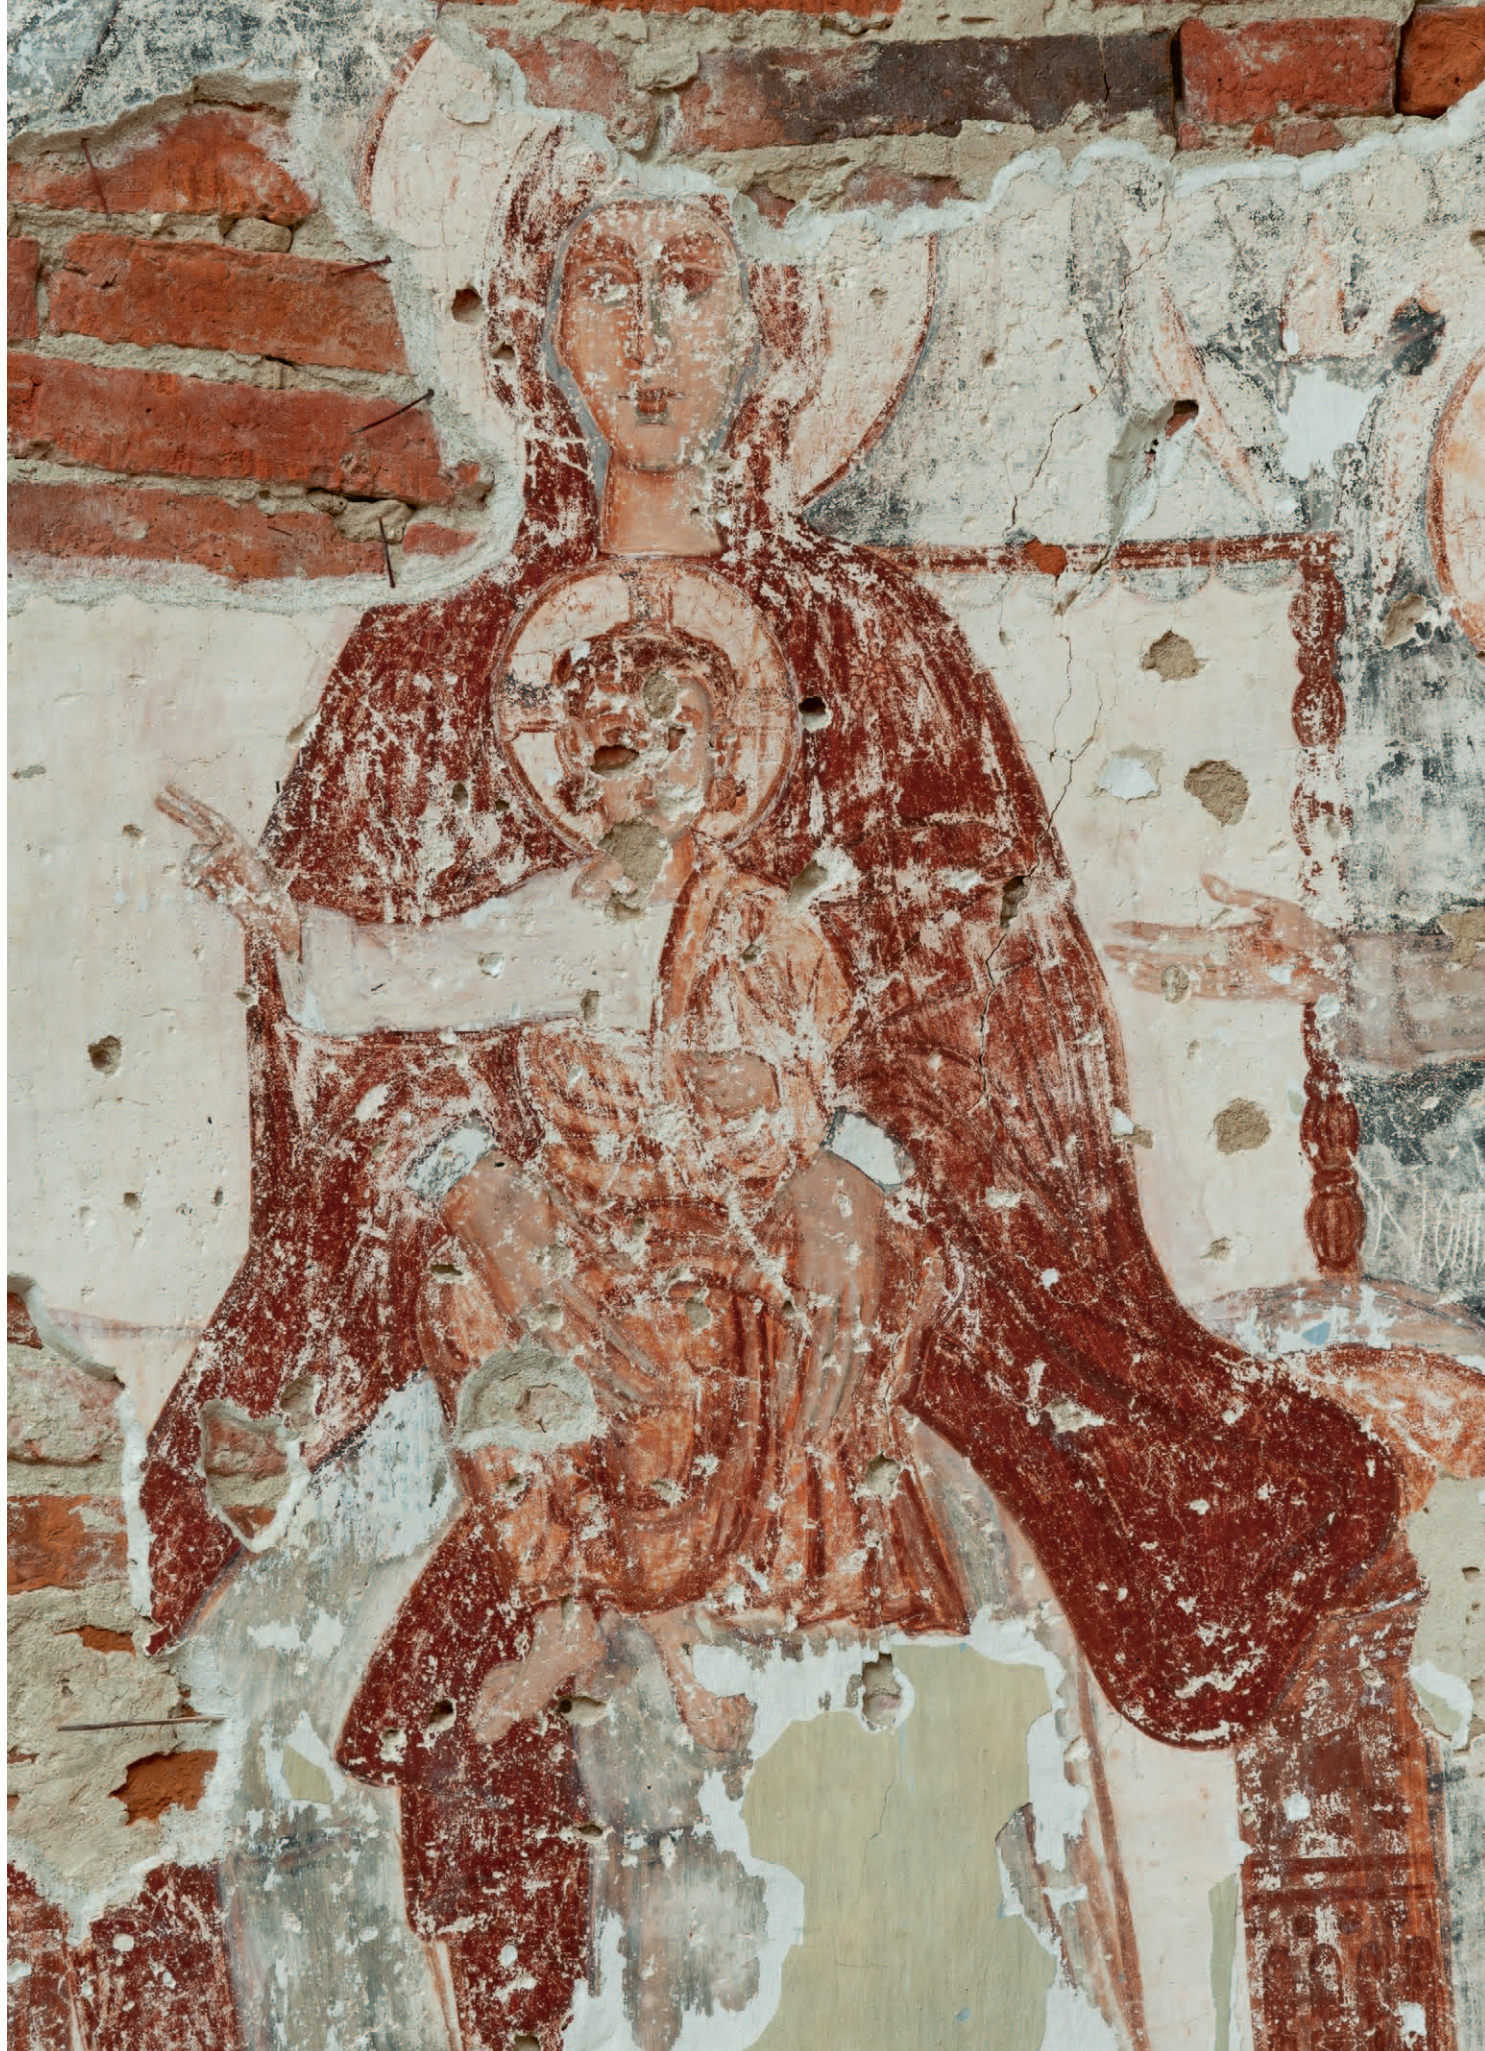
14. Trónoló Madonna a szentély északkeleti falán | Mudrák Attila felvétele, 2007

A szentélyben a trónon ülő Istenanya látható, ölében a kis Jézussal, aki jobb kezét áldásra emeli, a baljában pedig a *volumen legis* tekercset tartja (1., 14. kép). Jobbján Mihály, balján Gábrriel arkangyal áll, amint ezt már Rostás Tibor leírta<sup>42</sup> (15–17. kép). Előbbi mellett a MIC[HAE]L felirat olvasható.<sup>43</sup> Gábrriel arkangyal jobbján egy szent látható, karddal a kezében. Ettől az alaktól jobbra Rostás egy C betűt ismert fel, de valószínűbb, hogy ez egy G, és egy Szent György-ábrázolást jelöl. Szent Györgyöt a bizánci ikonográfiában nemcsak lovasként ábrázolták, aki leszúrja a gonoszt megtestesítő sárkányt, hanem sokszor szemből is, kezében karddal, vagy karddal és lándzsával, esetenként lándzsával és nyállal.<sup>44</sup> A nyugati ikonográfiában leggyakrabban lovas vitézként jelenik meg, mindkét kezében lándzsát tartva.<sup>45</sup> Kapornán az Istenanya-ábrázolás is bizánci eredetű, hisz a *Nikopoia* típusának felel meg.

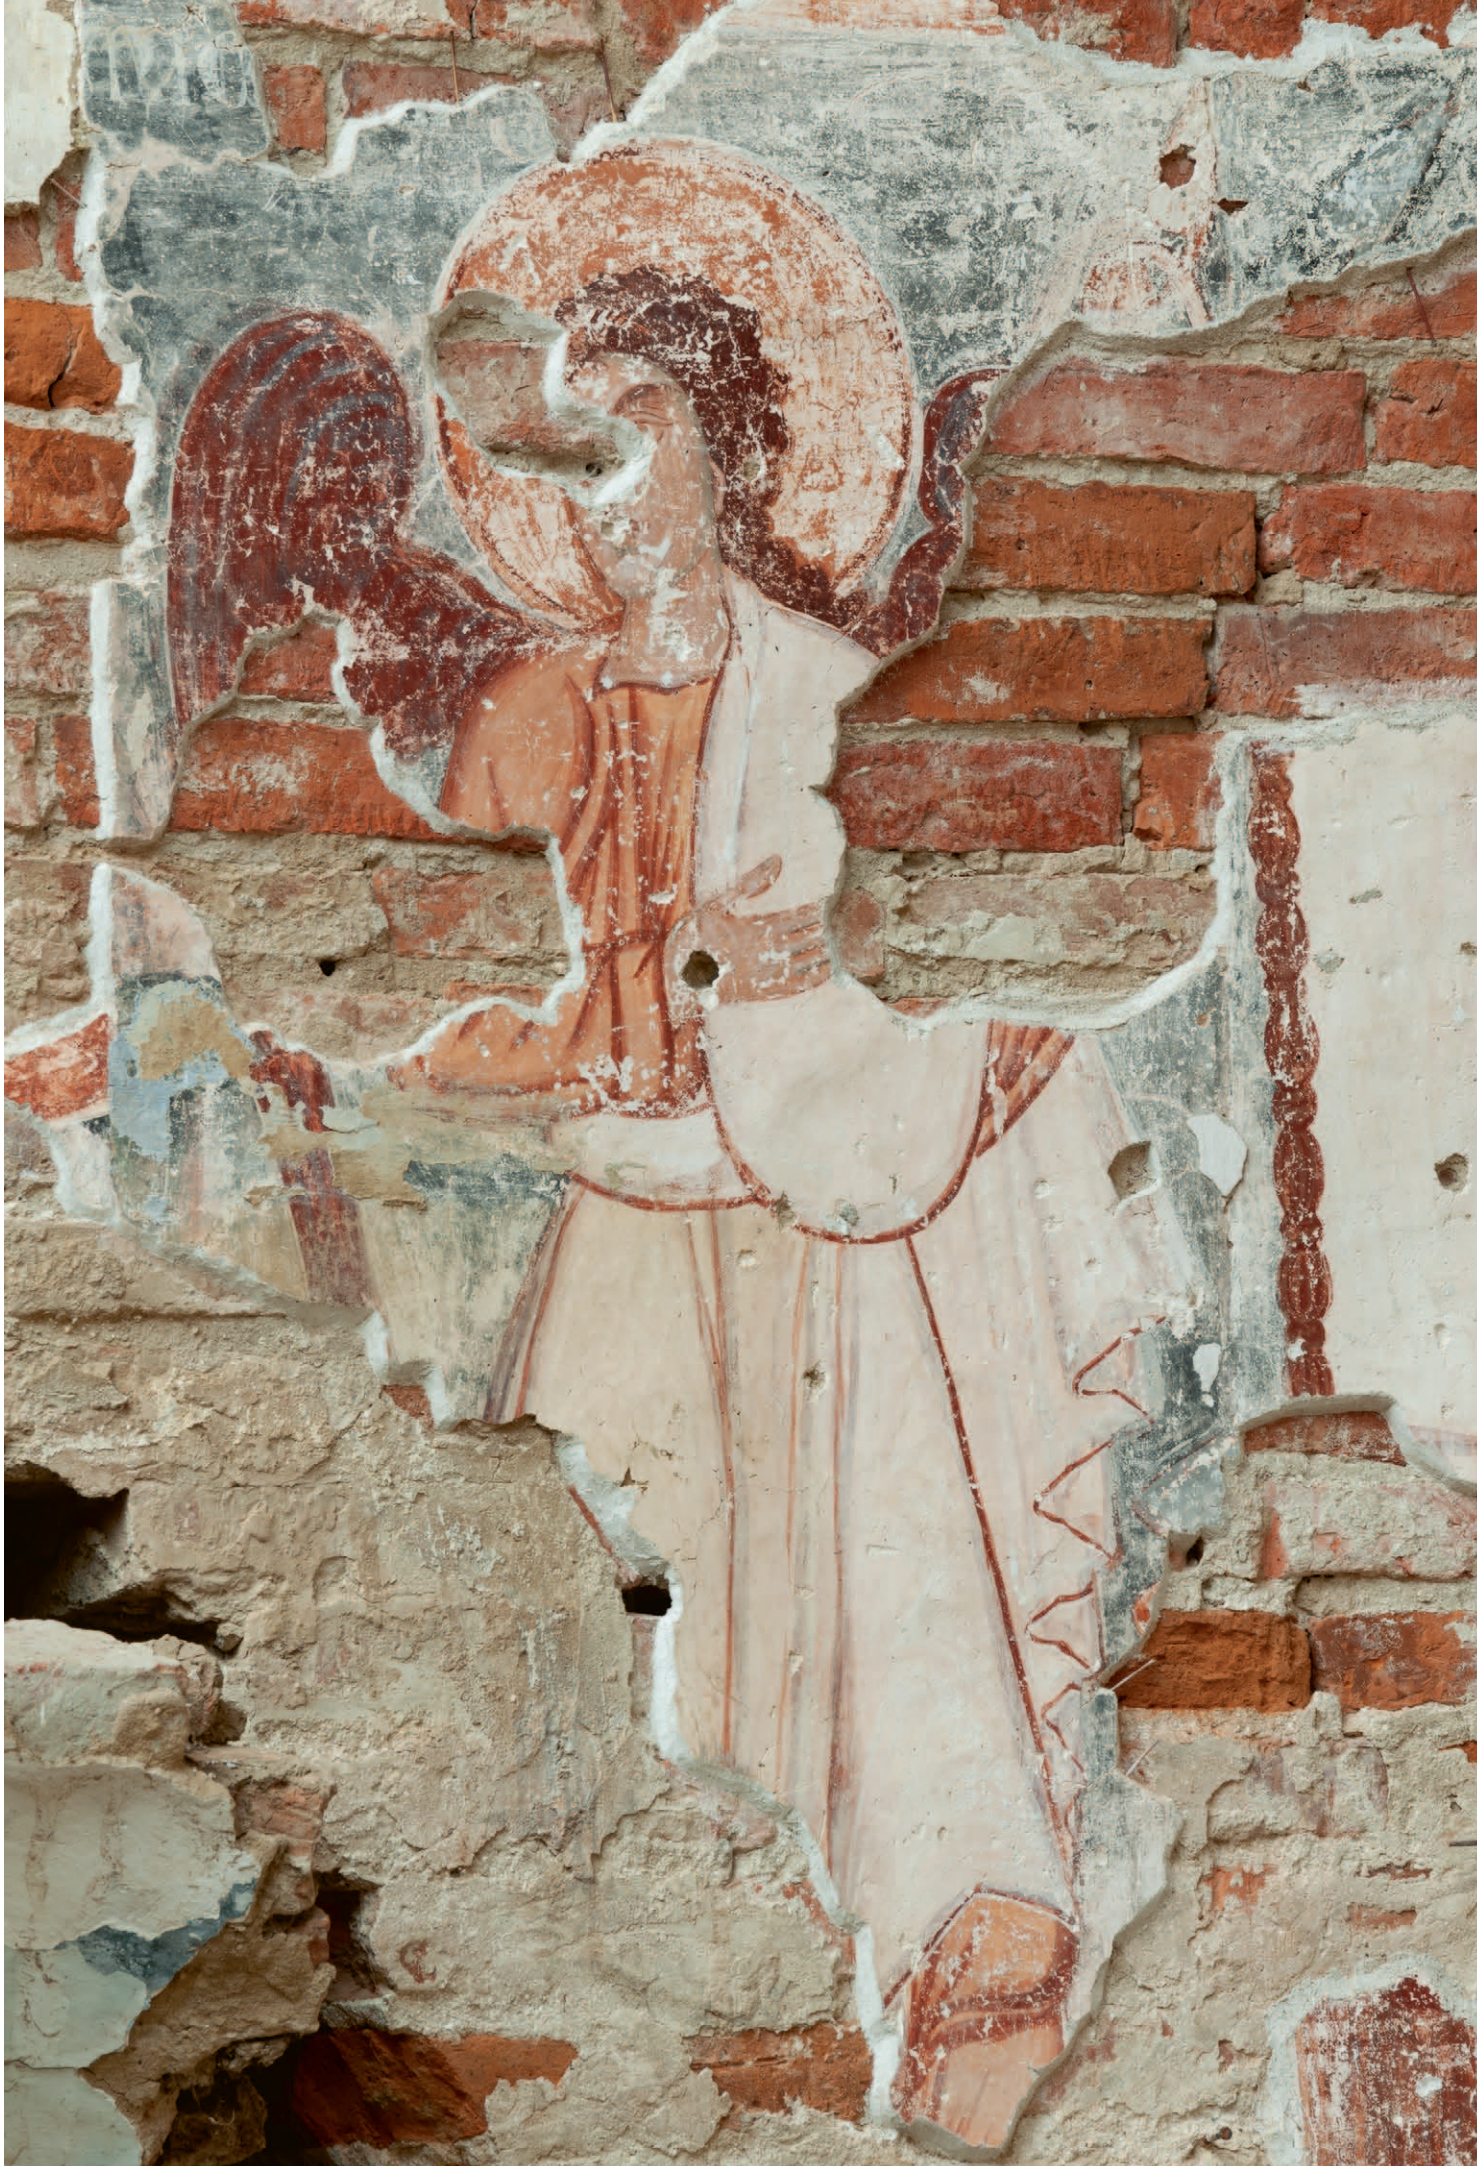
» 15. Mihály arkangyal a szentély északkeleti falán | Mudrák Attila felvétele, 2007
