# in situ

Műemlékvédelem a Kárpát-medencében

# Tompaháza-Szászújfalu református temploma

# A kapornai templom építéstörténete és restaurálása

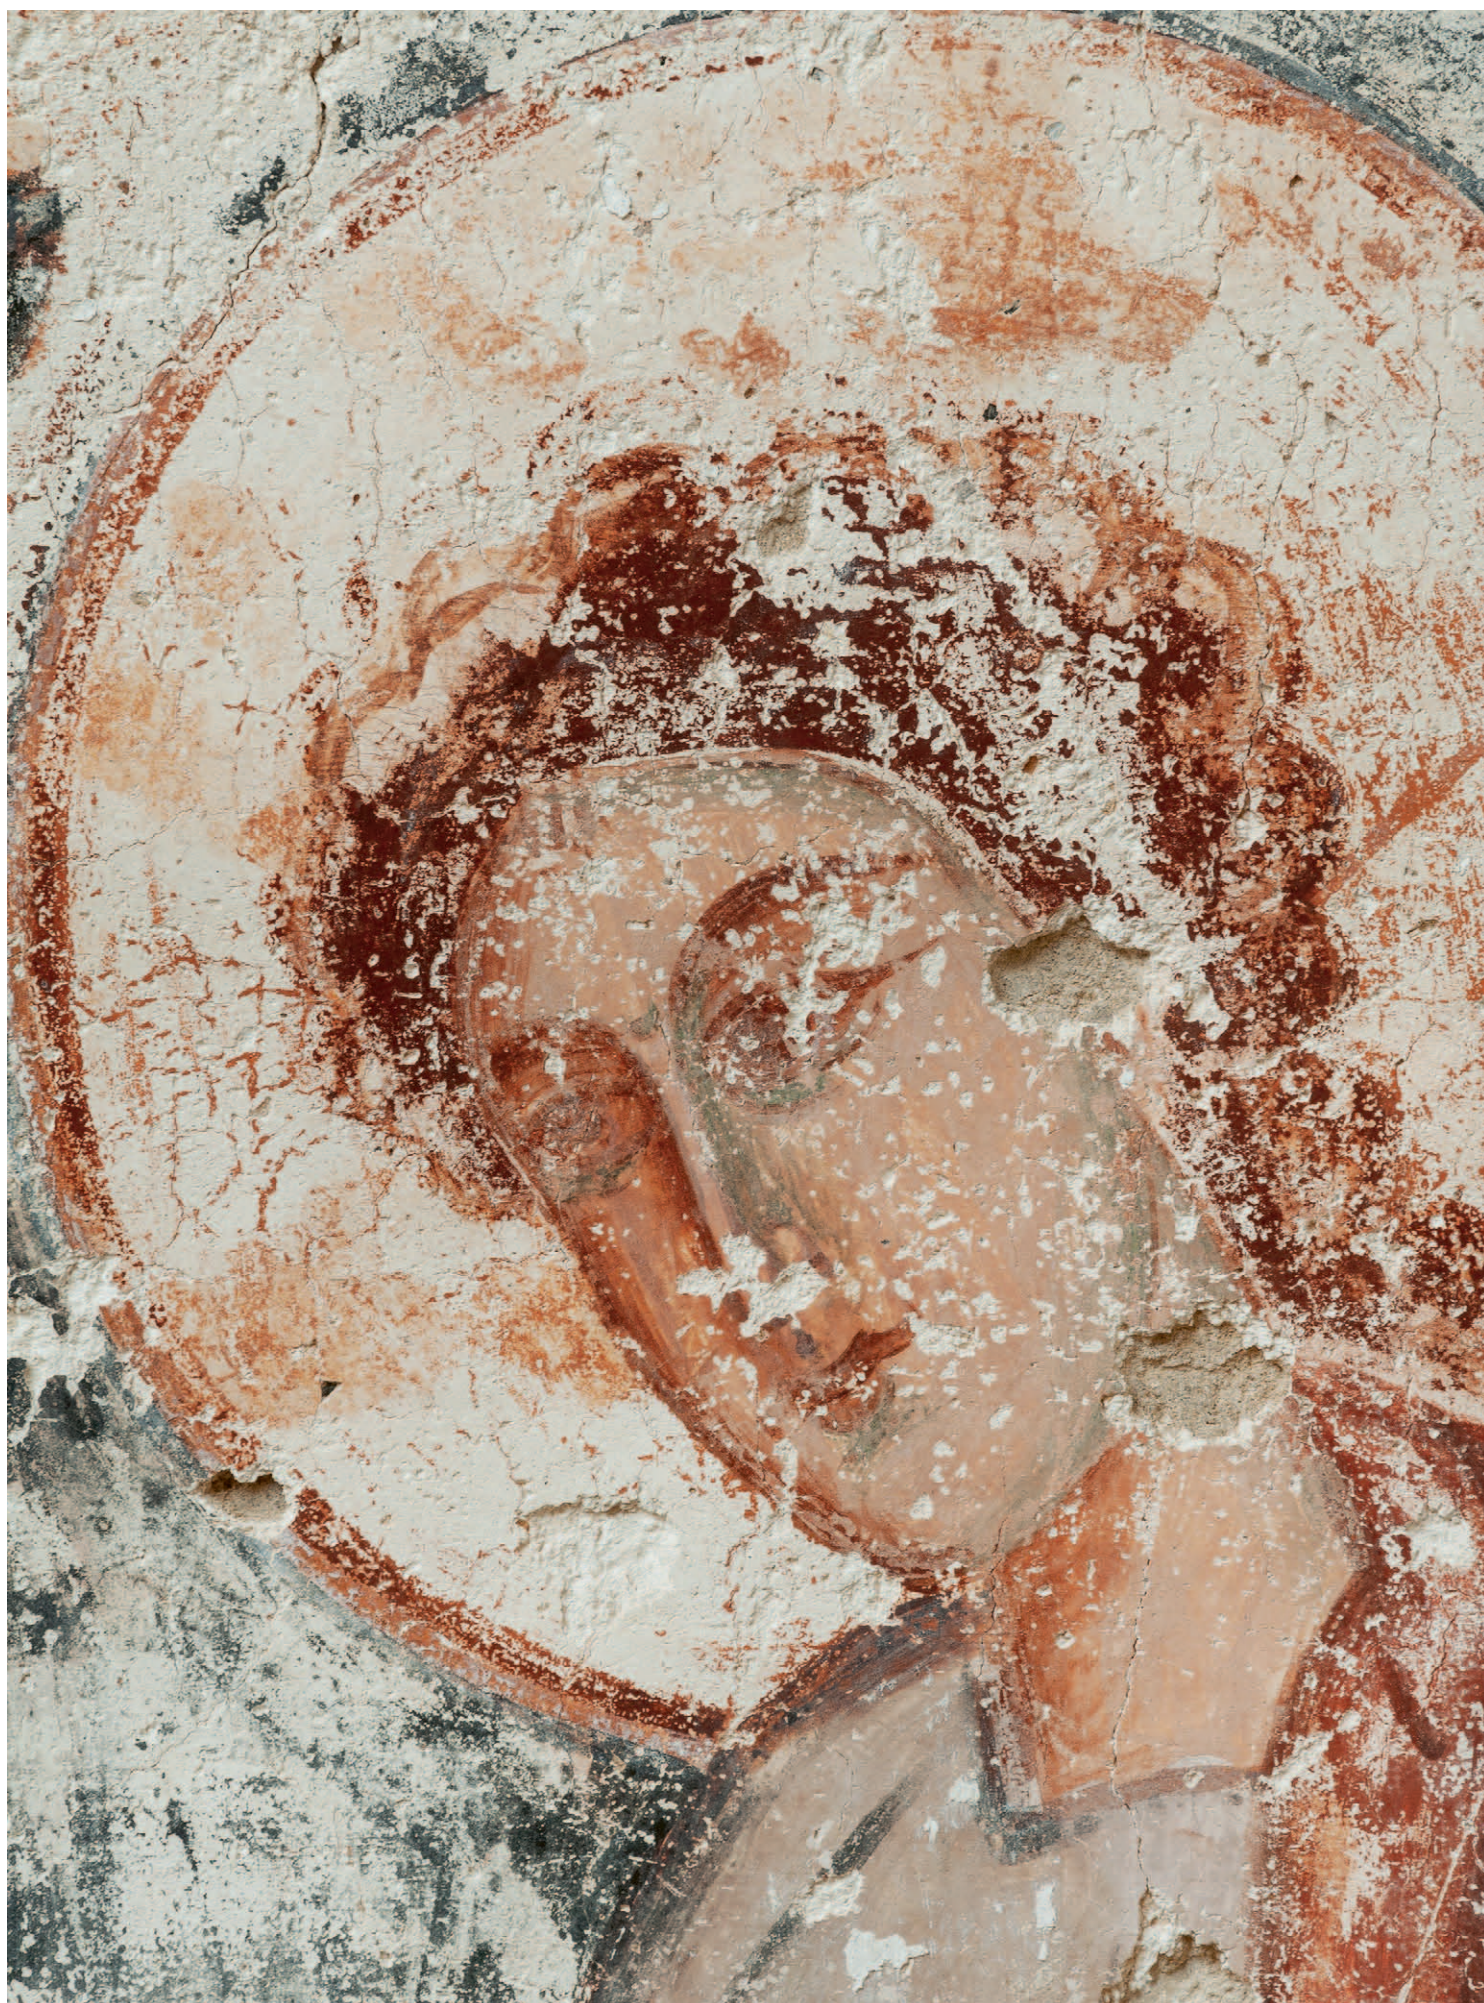
16. Gábel arkangyal a szentély északkeleti falán

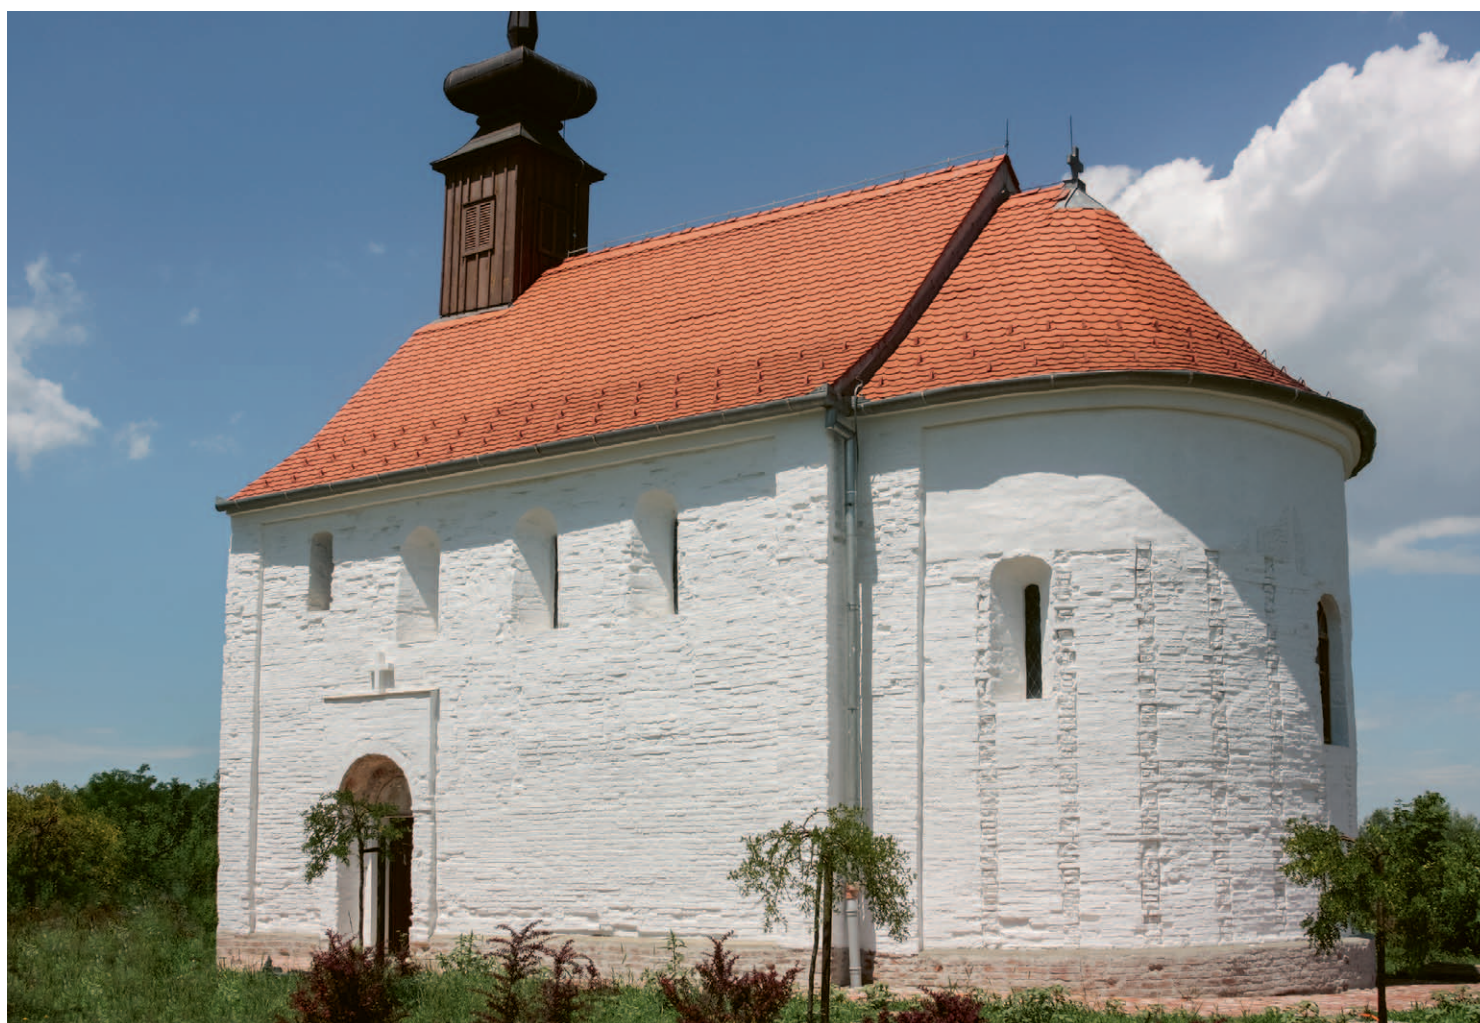
**19. A templom délkelet felől a helyreállítás után** | A szerző felvétele, 2017

pítani a szentély falkoronájának a záródási síkját. Azonban így is sikerült visszaadni a szentély román kori formanyelvét, mert annak középkori falát csak fehér mésztejjel festettük le, így láthatók maradtak a levéselt lizénák-árkádok (19. kép). A szentély felső része a félkupolát hordozó, barokk falkoszorúval vastagabb habarcsréteget kapott. A hajóban elfalaztuk a déli, barokk ablakokat, és megnyitottuk a román koriakat, a kaput pedig eredeti alakjában állítottuk helyre. A szentélyben megnyitottuk a déli, román kori ablakot, ugyanakkor meghagytuk a keleti, barokk ablakot is, mert bár valószínű, hogy utóbbi a román kori megújításával keletkezett, ezt a kutatás során nem sikerült igazolni, így a meglevő történeti réteg, azaz a barokk ablak megóvása mellett döntöttünk. A templom belső terében a megmaradt középkori réteget mutattuk be, így a falakat – a homlokzat prezentációjának megfelelően – fehér mésztejjel borítottuk, a felső részeken pedig a barokk fázist rekonstruáltuk a félkupolával és a hajó fa dongaboltozatával (20. kép). Továbbá a templom nyugati homlokfala felett a barokk kori, fa harangtoronyt is rekonstruáltuk. A templom hajójában nem rekonstruáltuk a kegyúri karzat lépcsőházának eredeti bejáratát, és ugyanígy nem vetettük fel a karzat rekonstrukciójának a lehetőségét sem. Hiszen az eredeti bejárat rekonstrukciója által bezártuk volna az Istenanyát és a kisdedit ábrázoló festményt a bejárat hajlatába, a kegyúri karzat valamelyik lehetséges variánsának a rekonstrukciója pedig nem növelte volna a belső tér kvalitását. Ezért megtartottuk a jelen állapotot az énekes karzat vasbeton

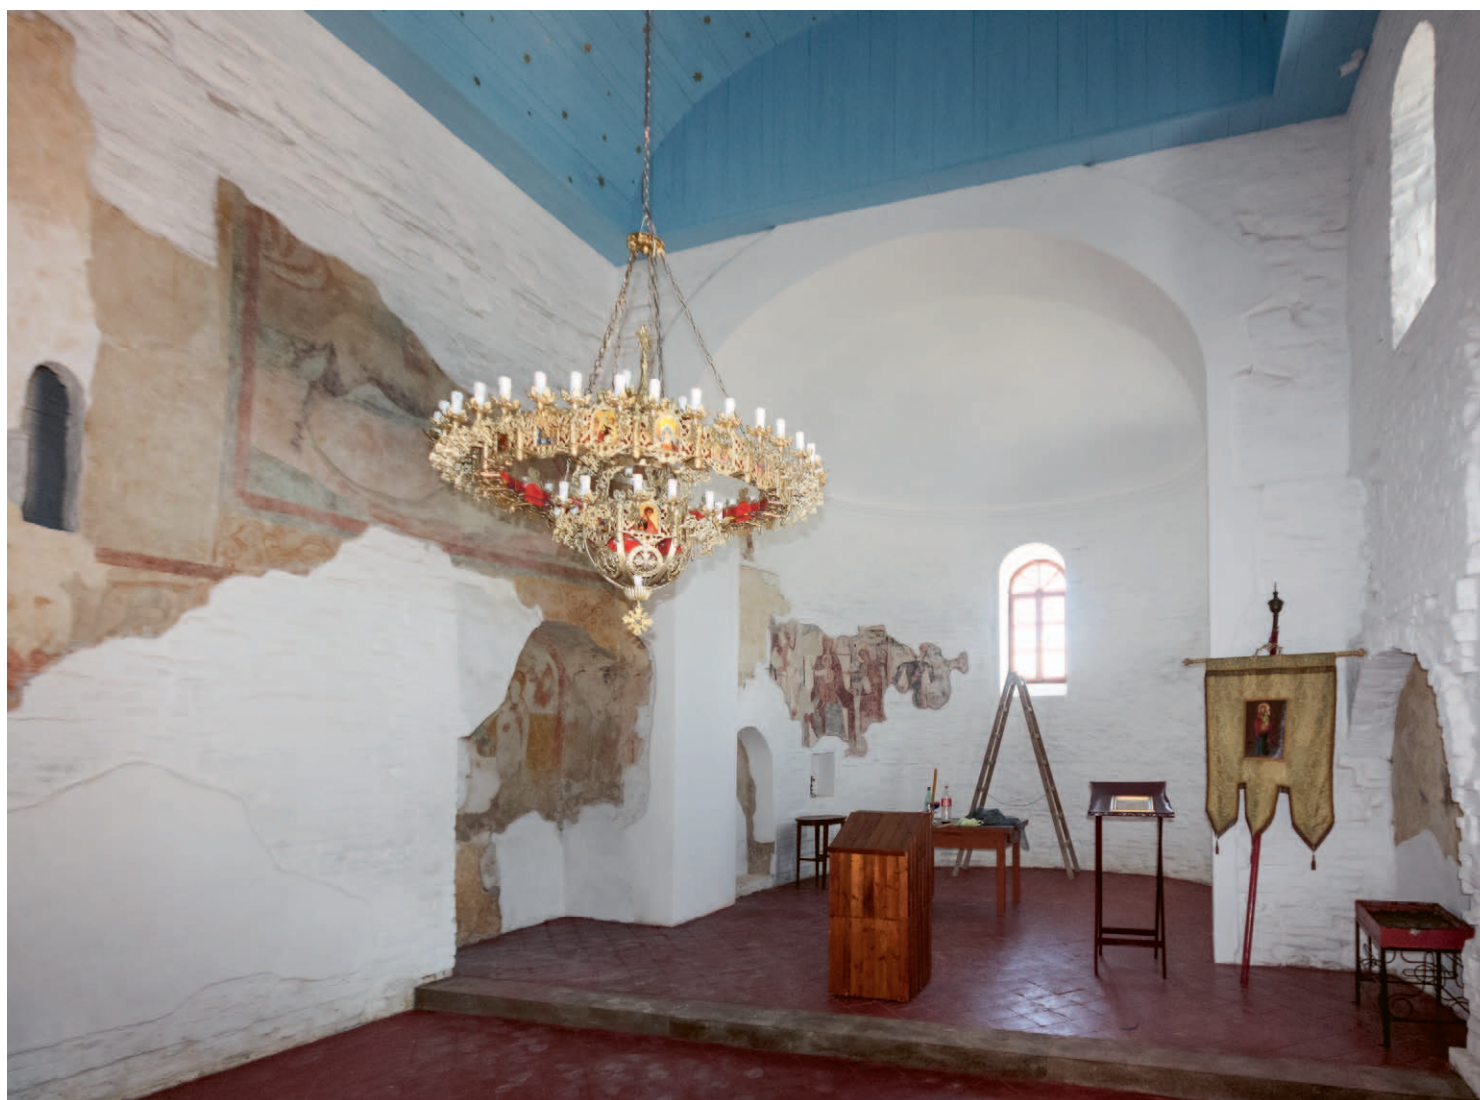
» **20. A templombelső északkelet felé a helyreállítás után**

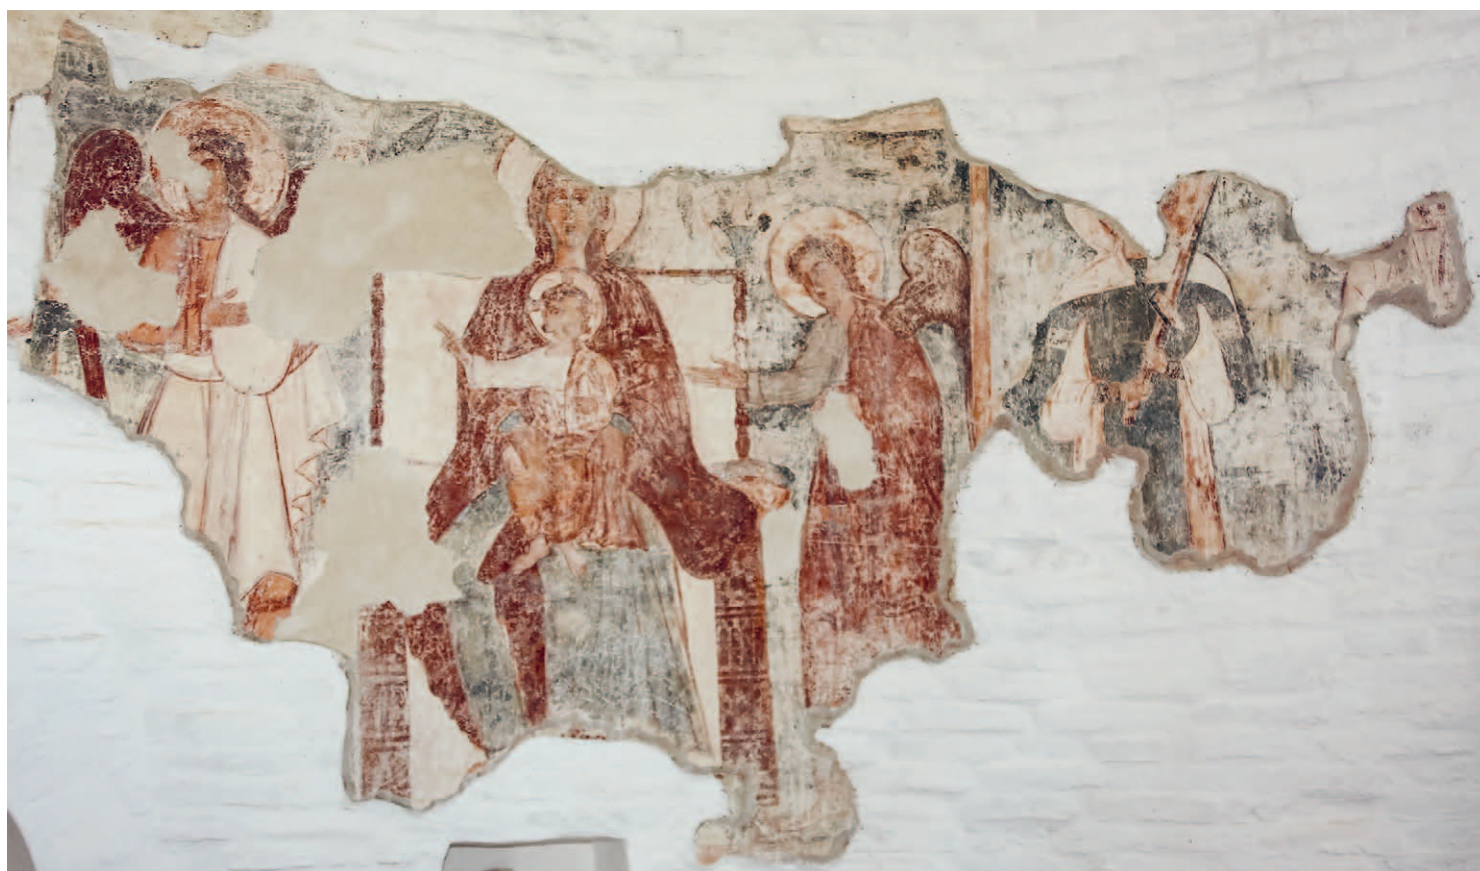
»» **21. A szentély északkeleti falának freskói a restaurálás után**

A templom szentélyében, hajójában és a kapu timpanonjában látható falképek bemutatására helyeztük a legnagyobb hangsúlyt (21–25. kép). A freskókat a szokásos módon, a hátterük fehér színének a kontrasztjával hangsúlyoztuk. Ennek során ismét különbözött a fehér mésztejjel lekent középkori falsíkok bemutatása a barokk fázisétól, amelyet mészhabarccsal borítottunk és utána fehérítettük ki mészszerű festékekkel. Így sikerült elérni a középkori és az újkori struktúrák megkülönböztethetőségét a templom belső terében is, azonban oly módon, hogy ez ne vonja el a nézőnek a falképekre irányuló figyelmét.

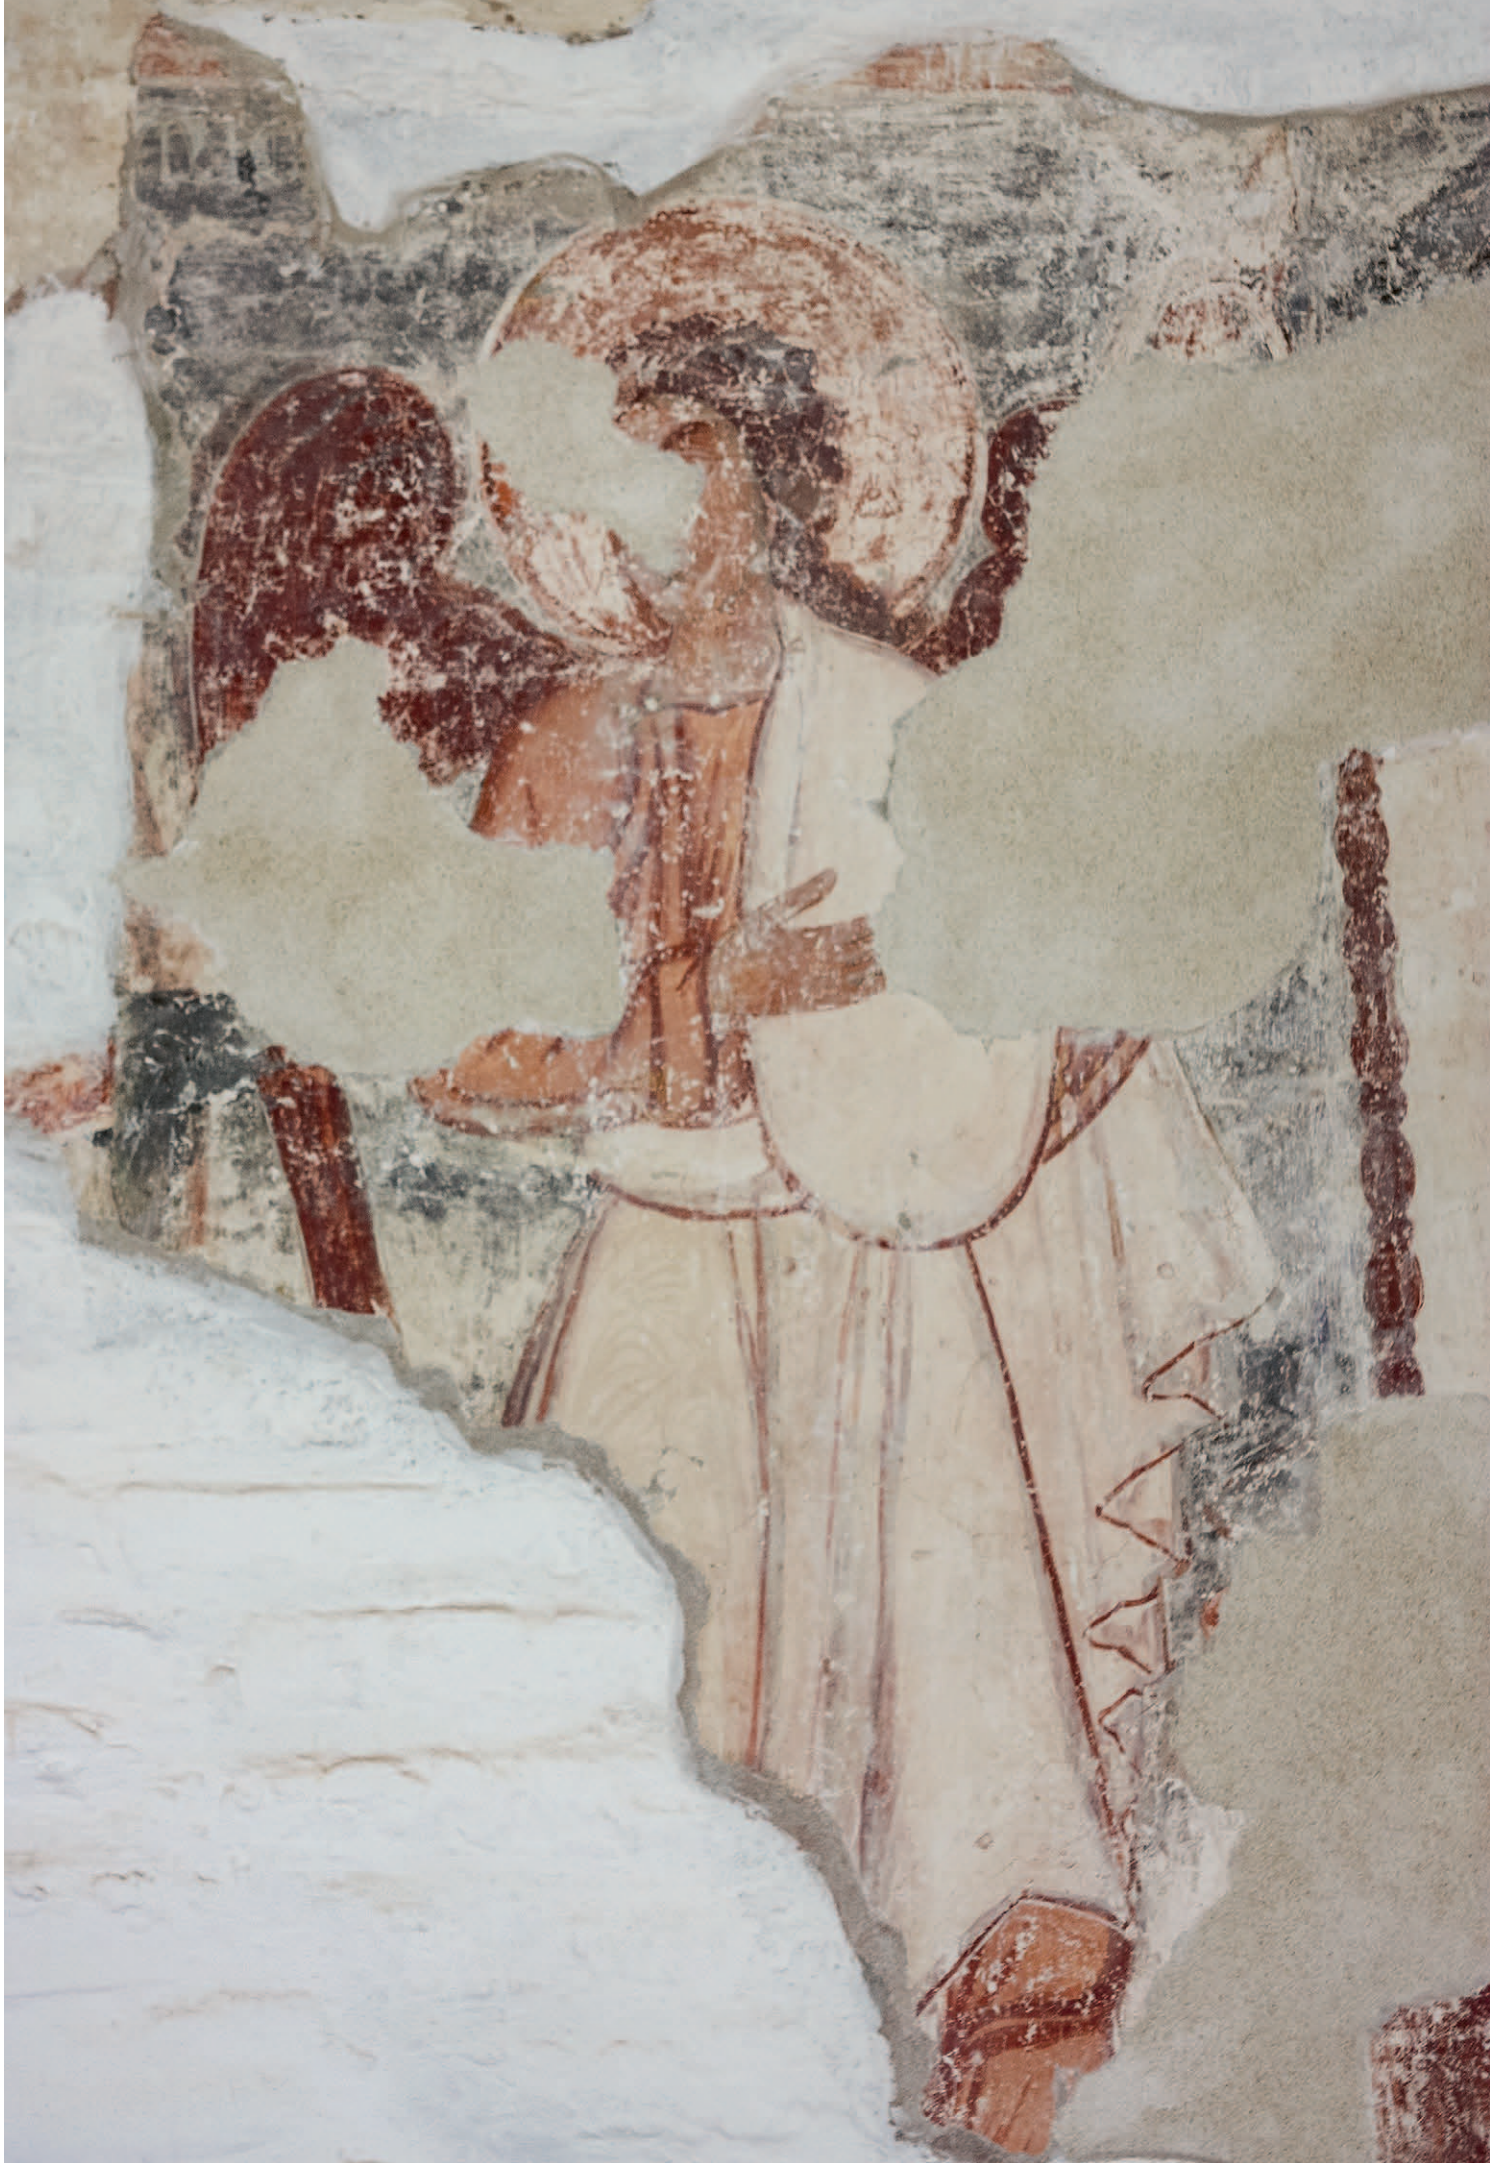
22. Madonna gyermekével a restaurálás után | A szerző felvétele, 2017  
» 23. Mihály arkangyal a restaurálás után | A szerző felvétele, 2017

Az összes falkép restaurálására a templom építészeti felújítása után került sor. A falfestmények töredezett állapota, valamint a habarccsal borított felületen lévő, meglehetősen nagy „lyukak” ellenére elálltunk a retusálástól.<sup>68</sup> Így a restaurálási munkálatok a habarcs megerősítését, az alaphoz (falhoz) történő erősítését, illetve a habarcsos réteg valamennyi nyitott szélének a befedését foglalták magukban. A megmaradt részek közötti lyukakat megfelelő habarccsal töltöttük ki, utána pedig halványvörös okkerszínnel festettük le. Az egyes festmények belső részén a hiányzó habarcsrészeket kitöltöttük ugyan, de nem festettük át. Ilyen például Mihály arkangyal fejének, Szűz Mária ruházatának egy része, a Gábiel arkangyal keze alatti rész – ezeket a helyeket csak egy hasonló tónusú színnel borítottuk. Mivel a habarcs színe a kitöltött felületeken a festmények vizuális összképét rontotta volna, a retust mint restaurálási módot pedig elvetettük, a meglevő struktúrákhoz

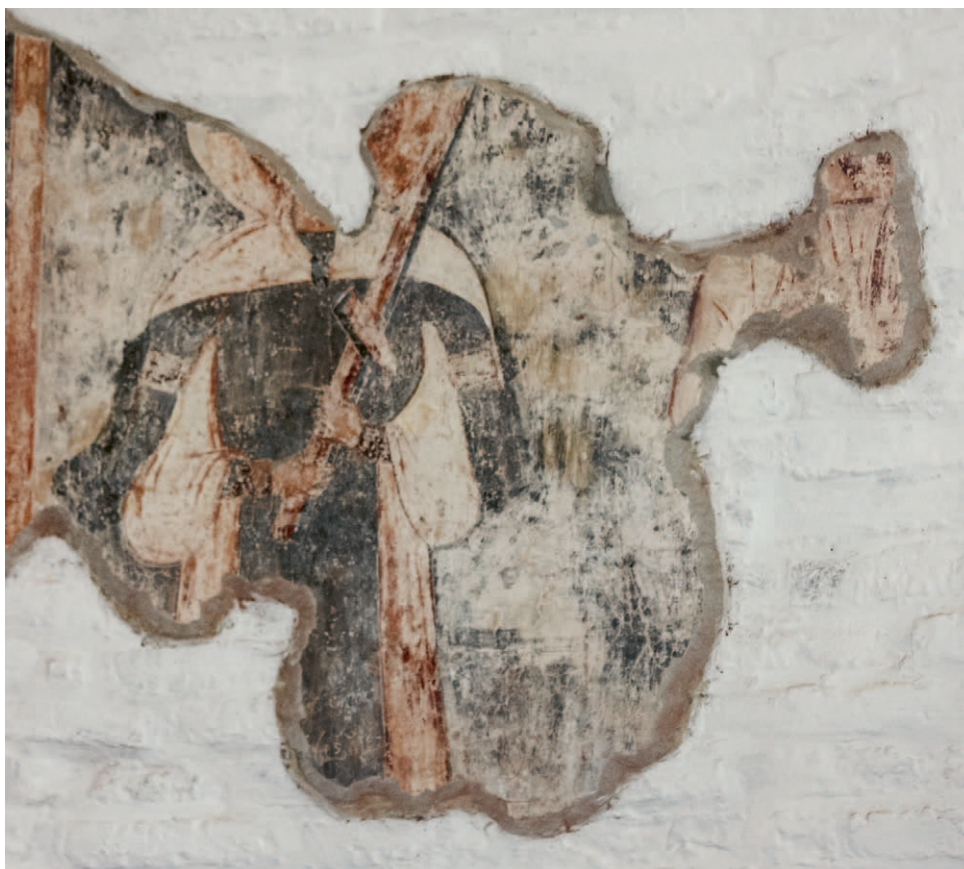
25. Szent György a restaurálás után | A szerző  
felvétele, 2017

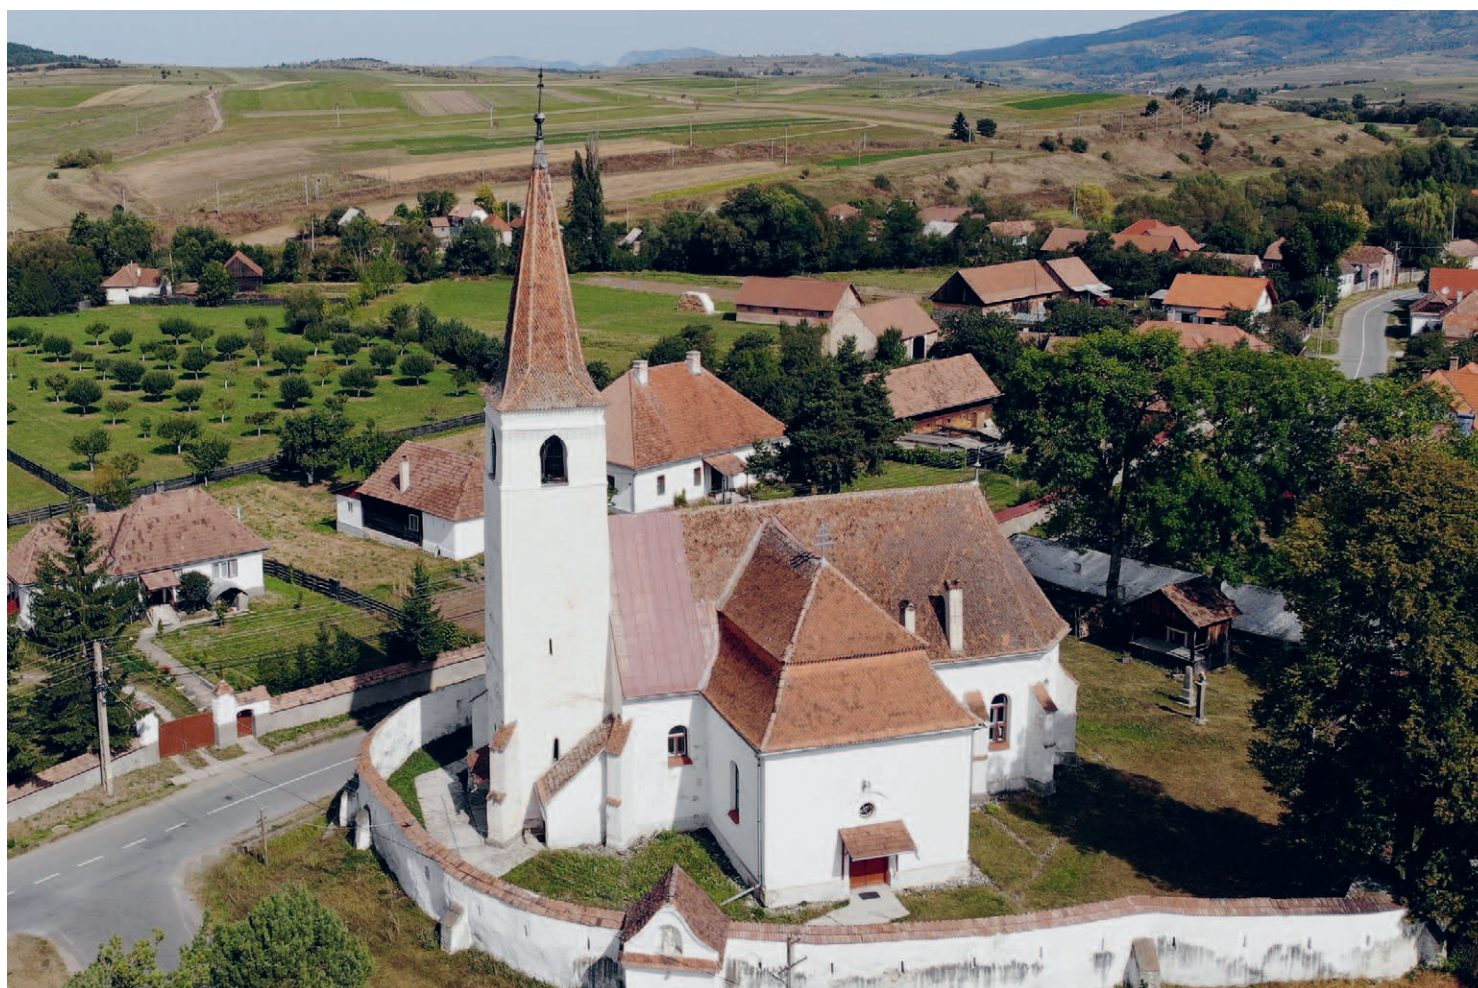
2. A csíkszentmihályi plébániatemplom madártávlatból | Bartalis Zsombor felvétele, 2019  
 3. Csíkszentmihály, plébániatemplom. A hajó feletti tetőszerkezet, a háttérben a szentély tetőszerkezete | Tóth Boglárka felvétele, 2021

A hajó feletti nyeregtető tizenkét szarufaállásból épül fel, fő- (F) és mellékállások (M) váltják egymást MFMF... sorrendben (3–4. kép). Nyugaton egy, keleten két mellékállás zárja a szaruállások sorát (ez szokatlan, mert gyakoribb, hogy főállás zárja a sort mindkét oldalon). Így öt fő- és hét mellékállás van a szerkezetben. A szaruállások közti távolság 92–99 centiméter. A szarufaállás szélessége 7,8 méter, magassága 7,2 méter. A szarufapárok – a mai szerkezetben – kötőgerendán állnak (csapolt kötéssel), és a kötőgerenda felett 50 centiméterrel egy további gerenda fogja össze a szarufákat (lapolva). Ez utóbbit helyzete miatt emelt kötőgerendának nevezzük. A szarufapárokat minden állásban további torokgerenda és kakasülő fogja össze. A főállást ezeken kívül emelt kötőgerendához kötött szögletkötők, valamint emelt kötőgerenda és a kakasülő közti középső függesztő erősíti. A függesztőhöz ferdefüggesztő-pár kapcsolódik. A mellékállásokban – a torokgerendán és kakasüln kívül – két ferdefüggesztő van, melyek szintén az emelt kötőgerendához kapcsolódnak. Azál-

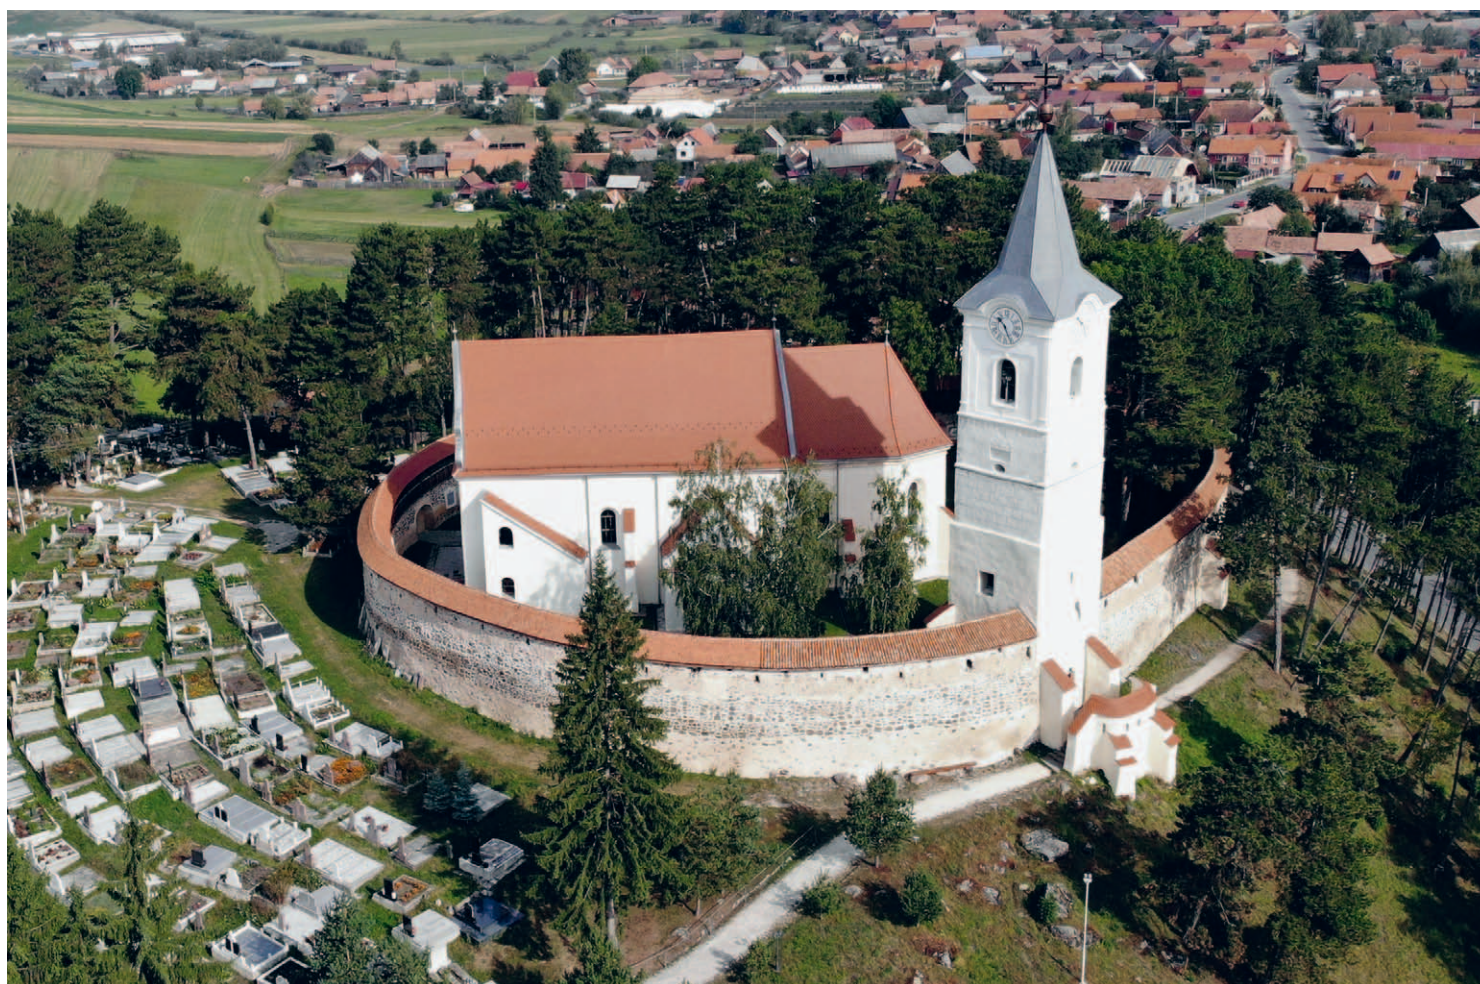
« 11. A csíkkarcfalvi plébániatemplom madártávlatból | Bartalis Zsombor felvétele, 2019  
12. Csíkkarcfalva, plébániatemplom. A szentély feletti tetőszerkezet keresztmetszeti felmérése (Albert Sándor). Pirossal a szarufákon megfigyelhető, üres lapolási fészkek (a helyük tájékoztató jellegű)

A szentély feletti tető torokgerendás, szögletkötőkkel és középső függesztővel megerősített szarufaállásokból felépített szerkezet, amelynek hosszanti merevítését két hosszrács biztosítja (12. kép). Anyaga fenyőfa, dőlésszöge  $57^\circ$ -os. A szarufaállások szélessége nyolc méter, magassága hét méter körüli. A faszervezet számos eleme másodlagos helyzetű, újrahasznált elem. Nyugatról számolva a 3., 4., 5., 6. és 7. állásban az északi és déli szarufákon – a mai szögletkötő csatlakozásánál – egy ferde, felette pedig két vízszintes, félfecskefarkas lapolási fészkek jelenik meg következetesen.<sup>13</sup> Az alsó, vízszintes fészkek kicsivel a mai torokgerenda felett, a felső pedig jóval a mai kakasülő felett helyezkedik el. Valószínű, hogy ezek az elemek eredetileg is szarufák voltak, és a fészkek arra utalnak, hogy egykor szintén szögletkötőt, torokgerendát és kakasülőt kötöttek hozzájuk. Szokatlan, hogy a két szarufának nem a két vége kapcsolódik egymáshoz, hanem a déli szarufa az északi vége alá fut be, és egy „vendégszarufát” kötöttek az északi szarufa végéhez hegyesebb szögben. A két újrahasznált szarufa ilyen formában való kötése által a tető dőlésszöge  $57^\circ$ -os lett. Üres lapolási, illetve csapolási fészkek figyelhető meg több torokgerendán, oszlopon, az oszlopok alatti és feletti, a hosszanti talp- és fejgerendákon, illetve az 1. és 6. állásban a középső függesztőn is (13. kép). Mindebből arra következtethetünk, hogy a szarufák és az említett elemek a szentély korábbi tetőszerkezetéből származhatnak. A kötőgerendákon nincsenek használaton kívüli ácskötési fészkek. Sem a másodlagos felhasználású elemeken, sem a kötőgerendákon nem találtunk állásjeleket.

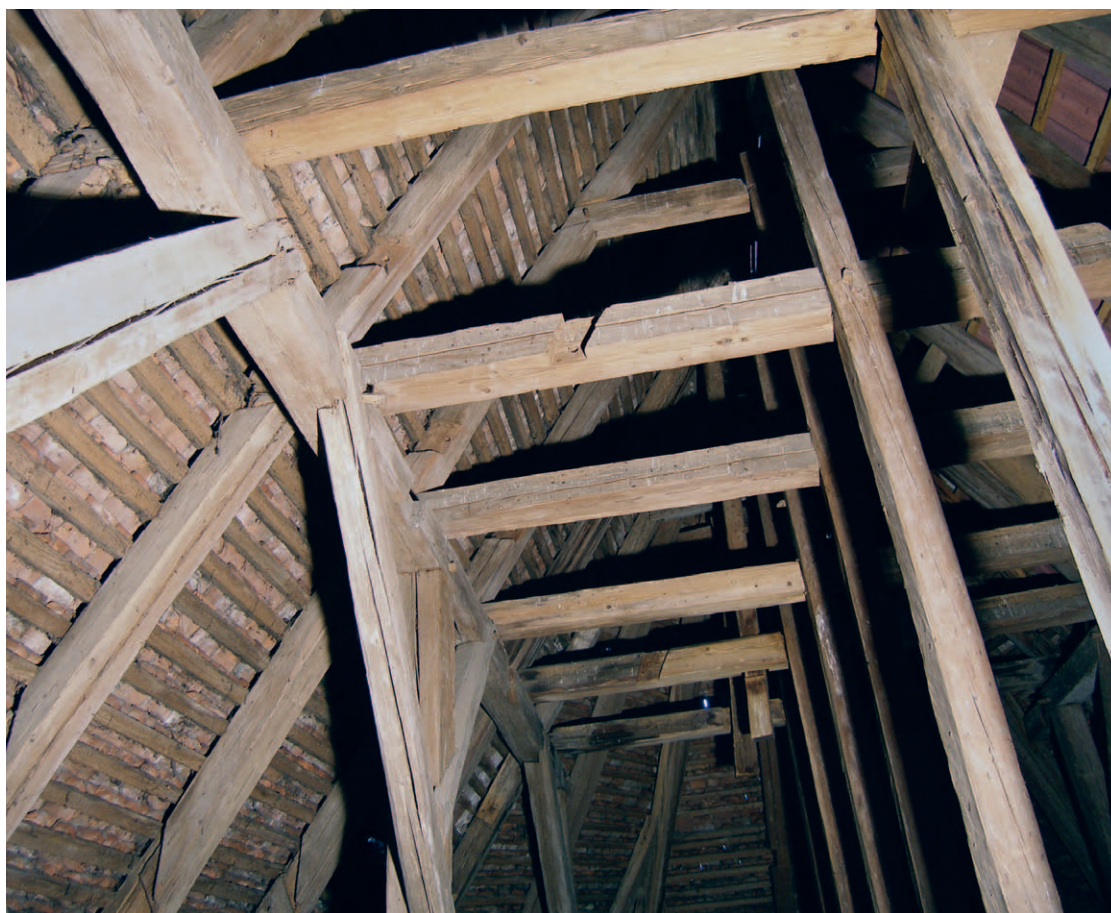
13. Csíkkarcfalva, plébánia-templom. Üres lapolási fészkek a szentély-tetőszerkezet északi szarufáin és a torokgerendákon | Tóth Boglárka felvétele, 2011

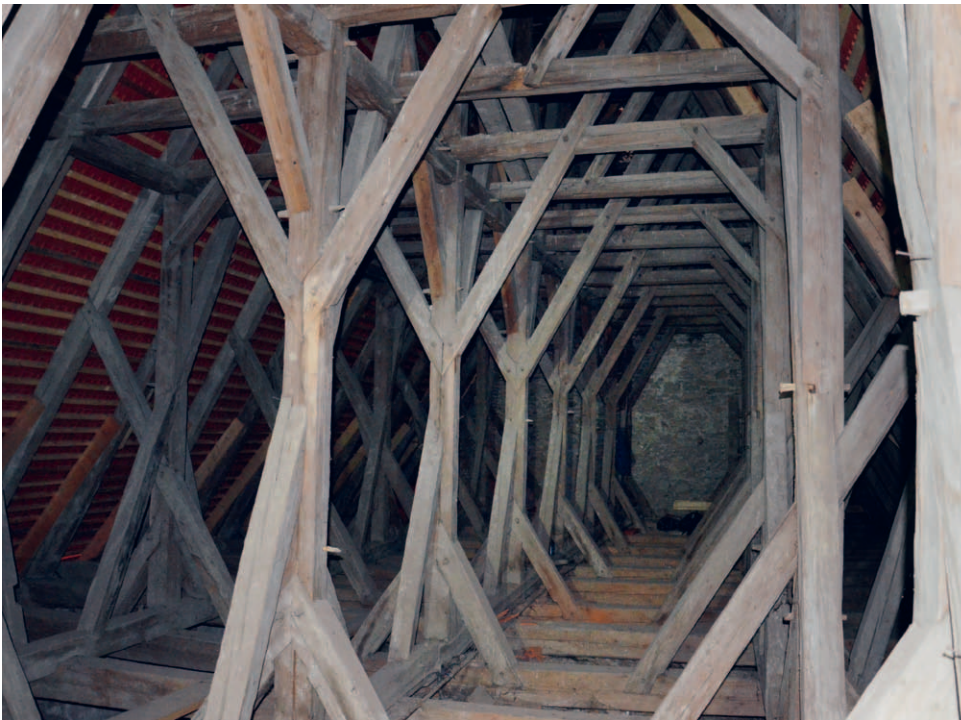
**14. A csíkkozmási plébániatemplom madártávlatból** | Batalis Zsombor felvétele, 2019  
**15. Csíkkozmás, plébániatemplom.**  
 A tetőszerkezet középső oszlopai kelet felől  
 | Tóth Boglárka felvétele, 2020 
**» 16. Csíkkozmás, plébániatemplom. A templom-tetőszerkezet nyugatról számított 7. és 8. szarufaállása** | A szerzők felmérése, 2020  
**»» 17. Csíkkozmás, plébániatemplom.**  
 A középső hosszrács felső szintjének részlete  
 | Tóth Boglárka felvétele, 2020

A csíkkozmási plébániatemplom az írott források szerint a 14. század elején már biztosan létezett. A mai épület a késő gótika, valamint a barokk kor jegyeit hordozza (14. kép). A templom hajója és szentélye felett egységes szerkezetű, torokgerendás, három-állószerű, ferdefüggesztőkkel megerősített szarufaállásokból felépített, 60°-os dőlésszögű nyeregtető áll. A fedélszerkezetet lucfenyőből építették (15. kép).

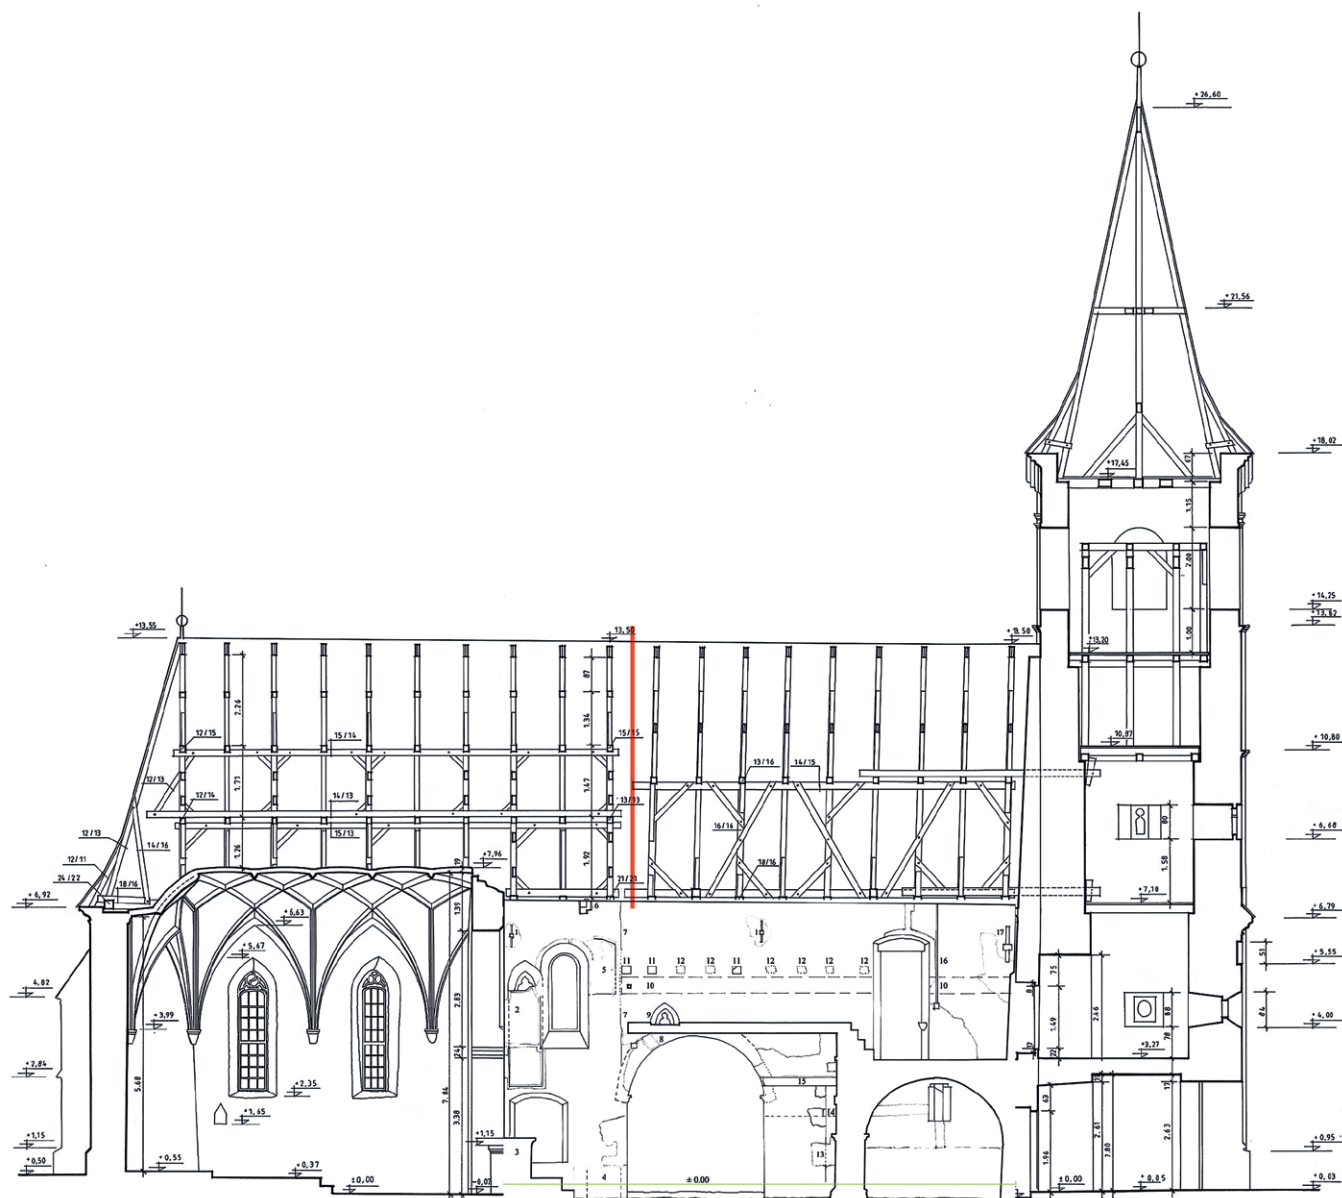
» 22. Csíkmenaság, plébániatemplom. A keleti tetőszerkezet boltozat feletti és hajó feletti részének főállása | Benczédi Sándor felmérése alapján készítette: Tóth Boglárka, 2019

### Csíkménaság, római katolikus templom, keleti tetőszerkezet

A templom azonos szélességű hajója és szentélye felett ma egyező dőlés-szögű (59–60°), kívülről egységes nyeregteret áll. A tetőt két fenyőfaszerkezet alkotja, amelyek határa nem a mai szentély és a hajó közti diadalív felett, hanem attól nyugatra, kb. három méterre húzódik (21. kép). A 2007. évi fal- és régészeti kutatások mutattak rá, hogy ez a határ a korábbi diadalívvvel esik egy vonalba, amelyre visszabontott falcsorbázat és falalapozás utal. A két tetőszerkezet esetében tehát nem beszélhetünk hajó és szentély feletti egységekről, ugyanis a keleti szerkezet átnyúlik a mai hajó fölé, így keleti és nyugati tetőszerkezeteknek nevezük a két faszerkezetet.

A keleti tetőszerkezet összesen tíz szarufaállásból és a szentélyzáródás feletti szerkezetből épül fel. A szentély feletti hét, keleti szarufaállás a párkány fölé magasodó boltozathoz igazodik, így kötőgerendák helyett fiókgerendákon áll a szarufapár. A fiókgerendákat alulról konzolos megoldású faszerkezet támasztja alá (22–24. kép). Az északi és a déli fal mentén három-három, a keleti záródásnál két konzol található. A konzolok könyökfáit élszedéssel díszítették, és a fiókgerendák végét is megfaragták. A mai hajó feletti, tehát a három nyugati állásban kötőgerendák kötik össze a szarufapárokat. A szerkezetben fő- és mellékállások váltják egymást, a hét keleti állásban FMFMFMF, a három nyugati állásban FMF sorrendben – így a mai diadalív vonalában két főállás van egymás mellett. A szaruállások szélessége 7,5 méter, magassága 6,5 méter körüli. A kötőgerendás szarufaállásokat két torokgerenda és kakasülő, valamint az alsó szinten három székoszlop, a második szinten egy (középső) oszlop erősíti. Az alsó szinten a szélső oszlopokhoz egy belső-alsó könyökfa és egy ferde-dúc kapcsolódik, míg a középső oszlophoz két alsó és két felső, egymást keresztező ferdetámasz csatlakozik. A második szinten lévő oszlopot két alsó könyökfa, valamint két ferdefüggesztő erősíti. A mellékállásban az alsó szint-

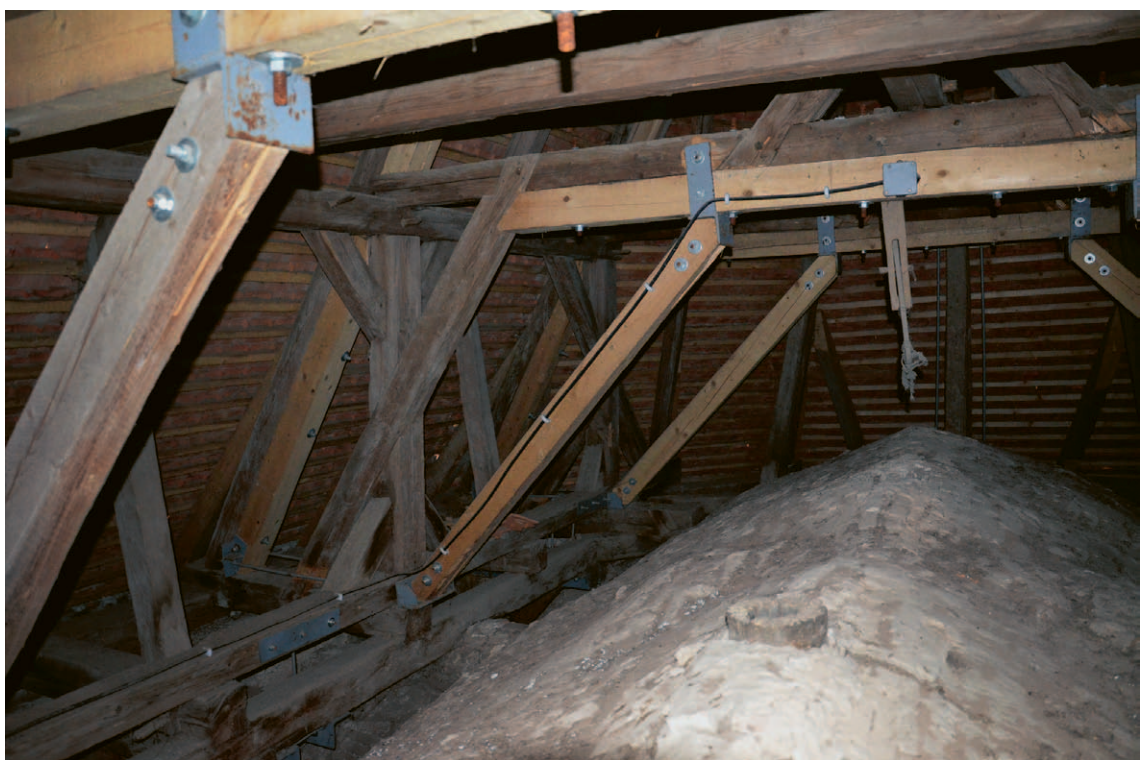
« 23. Csíkmenaság, plébánia-templom. A keleti tetőszerkezet boltozat feletti része | Botár István felvétele, 2019

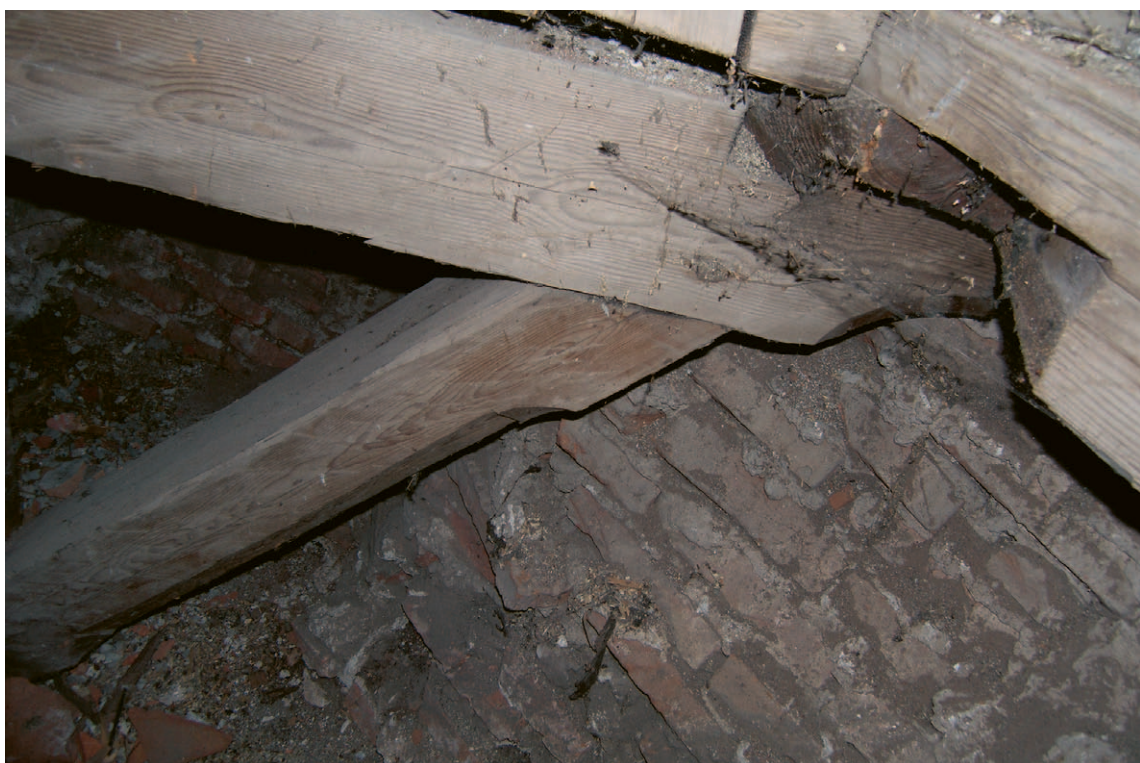
« 24. Csíkmenaság, plébánia-templom. A fiókgerendák alatti, faragott végű konzol és élszedett könyökfa | Botár István felvétele, 2013

A szentély feletti tetőszerkezet falkorona fölé magasodó boltozat „befogadására” épült, azonban az alsó, konzolos rács elemeinek – a fiókgerendák és könyökfák – élszedett díszítése alapján azt feltételezzük, hogy egy ideig még nyitott, tehát alulról látható volt a tetőszerkezet. Entz Géza művészettörténész a szentély „kettősen hornyolt bordákból kialakított” hálóboltozatának az építését a 16. század első harmadára tette.<sup>29</sup> Az 1543-ban készített szárnyasoltár felállítása minden bizony-
