# in situ

Műemlékvédelem a Kárpát-medencében

# Tompaháza-Szászújfalu református temploma

# A kapornai templom építéstörténete és restaurálása

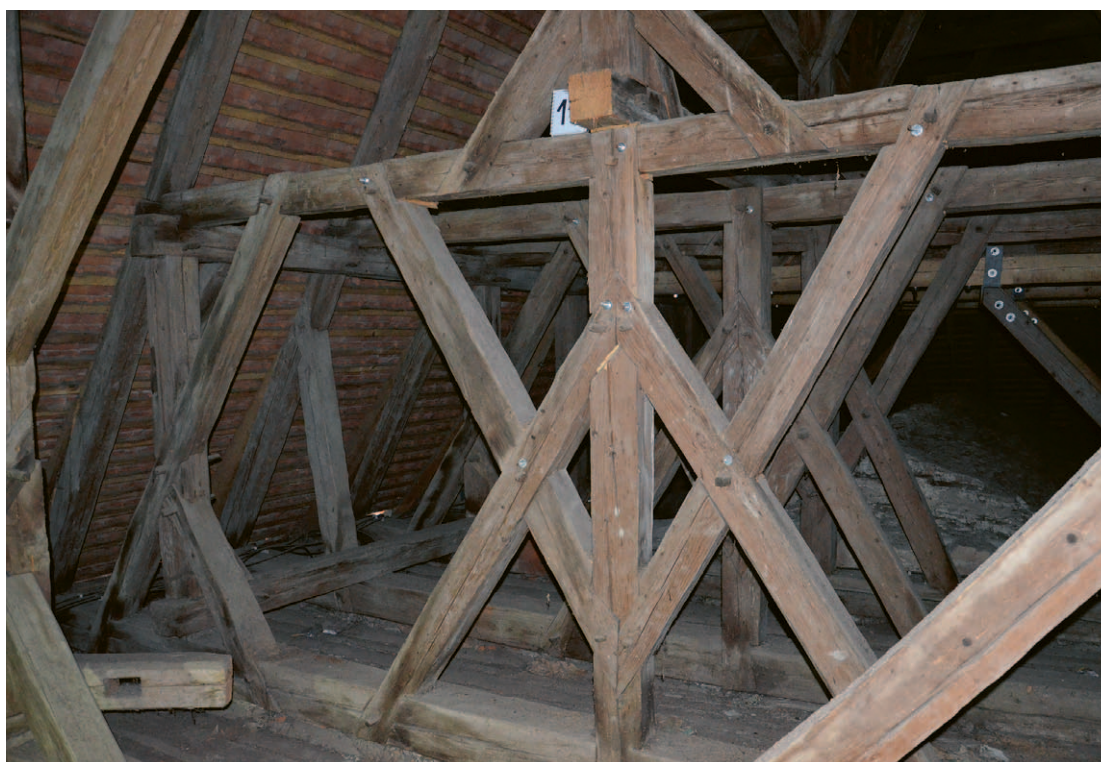
25. Csíkmenaság, plébániatemplom. A keleti tetőszerkezet hajó feletti három szarufaállása nyugat felől | Tóth Boglárka felvétele, 2019

félfejskefarkas lapolással (25. kép). A hosszanti fejgerendák beeresztéssel csatlakoznak a torokgerendához, ahogy a kötőgerendákat is beeresztéssel ültették rá a sárgerendára. A keleti tetőszerkezet elemein nem találni ácsjeleket. A tetőszerkezet boltozat feletti részének modern megerősítése tudomásunk szerint 2010-ben történt.

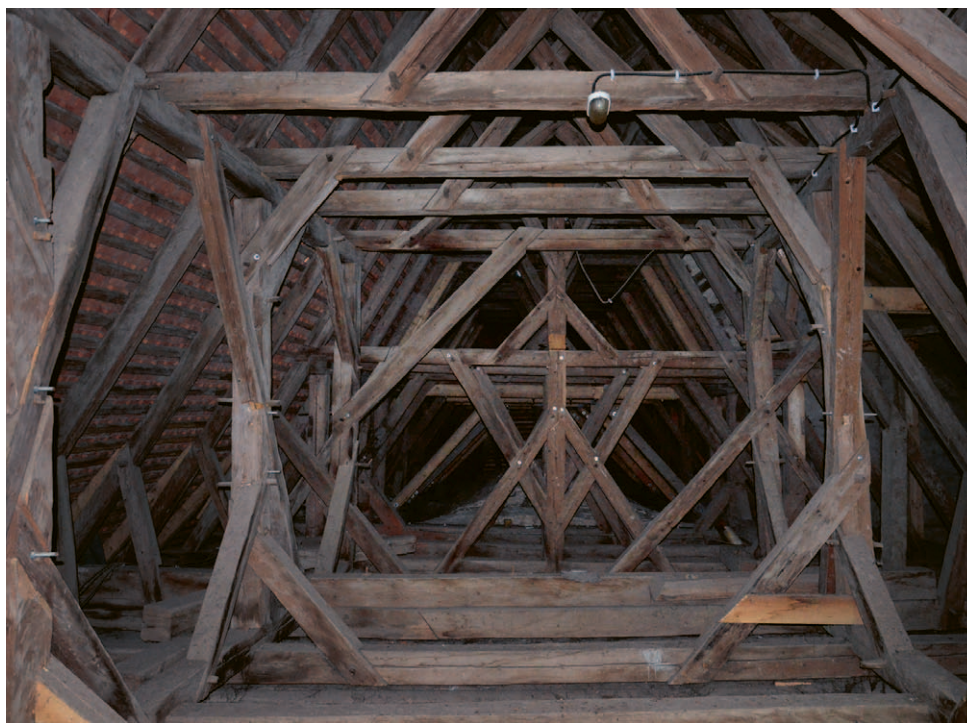
26. Csíkmenaság, plébániatemplom. A nyugati tetőszerkezet fő- és mellékállása | A szerzők felmérése, 2019

### Csíkmenaság, római katolikus templom, nyugati tetőszerkezet

A nyugati tetőszerkezet kilenc, kötőgerendás szarufaállásból épül fel (26–27. kép). A szerkezetben fő- és mellékállás váltja egymást FMFMF sorrendben. A szaruállások szélessége 7,4

méter, magassága 6,3 méter körüli. A torokgerendás főállásokat az alsó szinten szögletkötők, két székoszlop, illetve belül hozzájuk csatlakozó alsó és felső könyökfák, a felső szinten pedig andráskereszt erősíti. Keletről az első főállás eltérő: az oszlopokhoz alsó-belső könyökfá helyett ferdetámasz kapcsolódik a kötőgerenda és a szarufa között. A torokgerendás mellékállásban, vagy más néven üres állásban szögletkötők, a felső szinten pedig andráskereszt található.

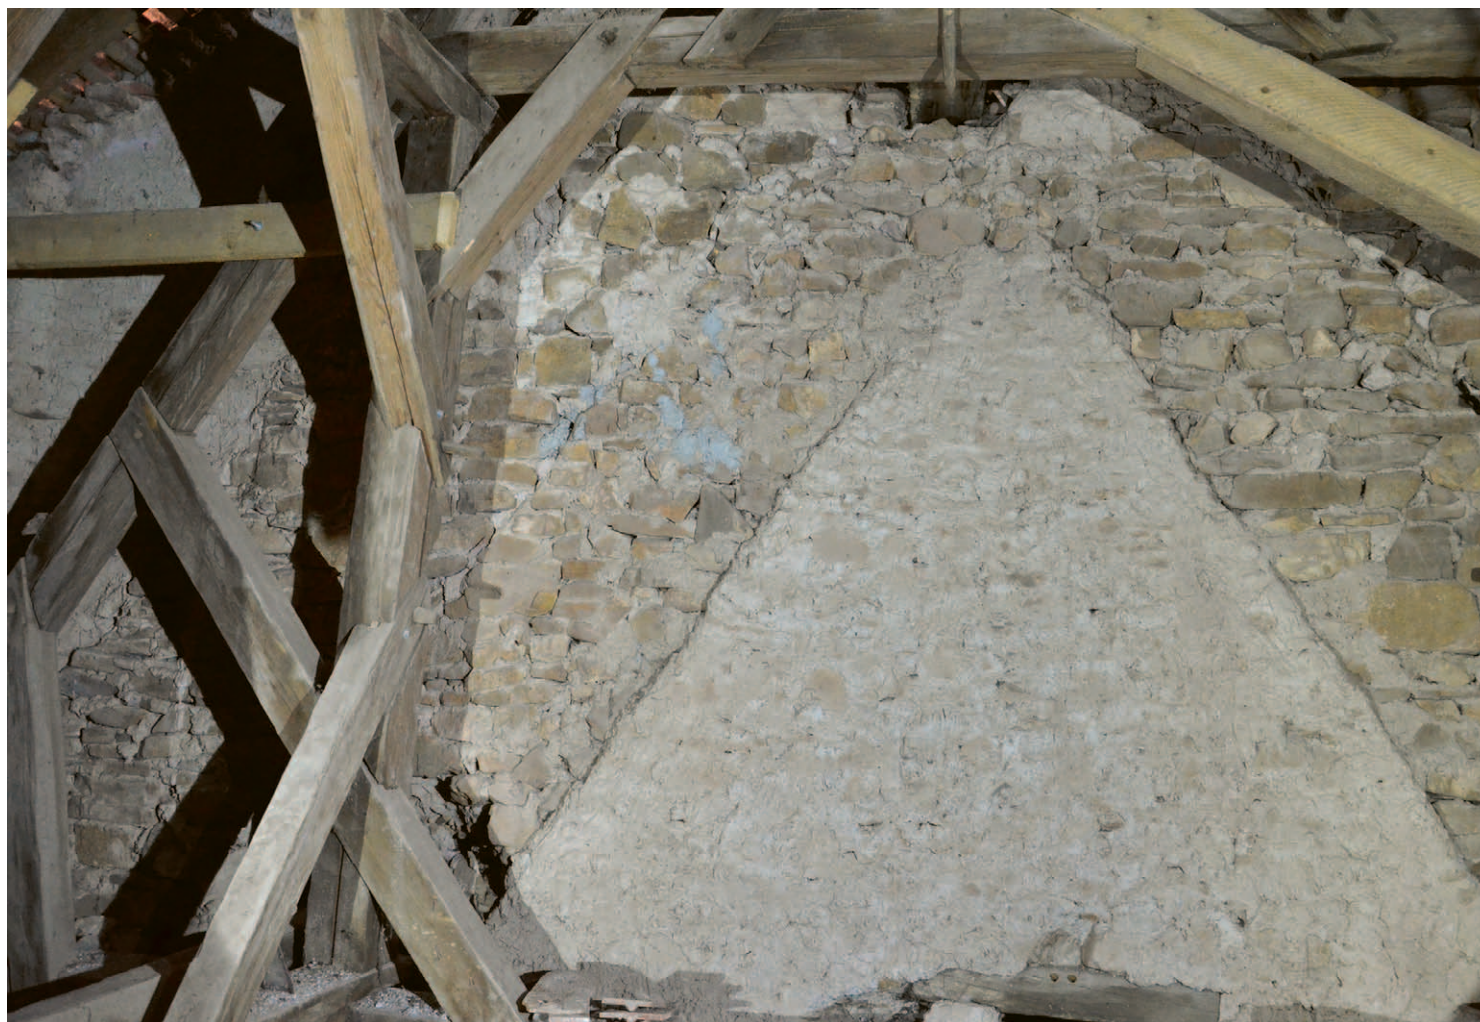
30. Csíkmenaság, plébániatemplom. A nyugati kő oromfal – az eltérő falazás két alacsonyabb tető vonalát rajzolja ki | Botár István felvétele, 2019

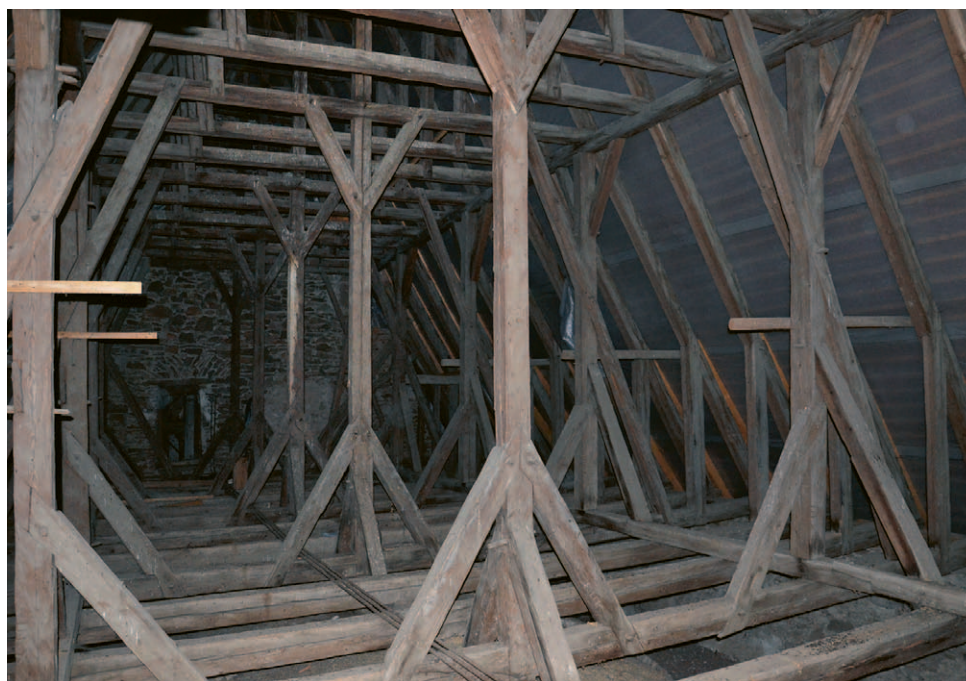
32. Csíkszentgyörgy, plébániatemplom. A tetőszerkezet nyugatról számított 7. és 8. szarufaállása | A szerzők felmérése, 2020

A templom azonos szélességű hajója és szentélye felett egységes szerkezetű, torokgerendás, két-állószerű és középső függesztővel ellátott szarufaállásokból felépített, lucfenyőből készült, 61°-os dőlésszögű nyeregtető áll (32–33. kép).

A szerkezet huszonöt szarufaállásból (kilenc fő- és tizenhat mellékállásból), illetve a szentélyzáródás feletti részből áll. Nyugatról az első, továbbá minden harmadik állás főállás; a főállások között tehát két mellékállás helyezkedik el (FMMF...). A szarufaállások szélessége 10,4 méter, magassága 9,3 méter körüli. A főállásban a kötőgerendával, torokgerendával és kakasülővel összefogott szarufapárt két szinten két-két szögletkötő, a kötő- és a torokgerenda között két oszlop, valamint hozzájuk kapcsolódó ferdedúc és belső-alsó könyökfa, továbbá középső függesztő erősíti. Szokatlan, hogy a szögletkötők az al-

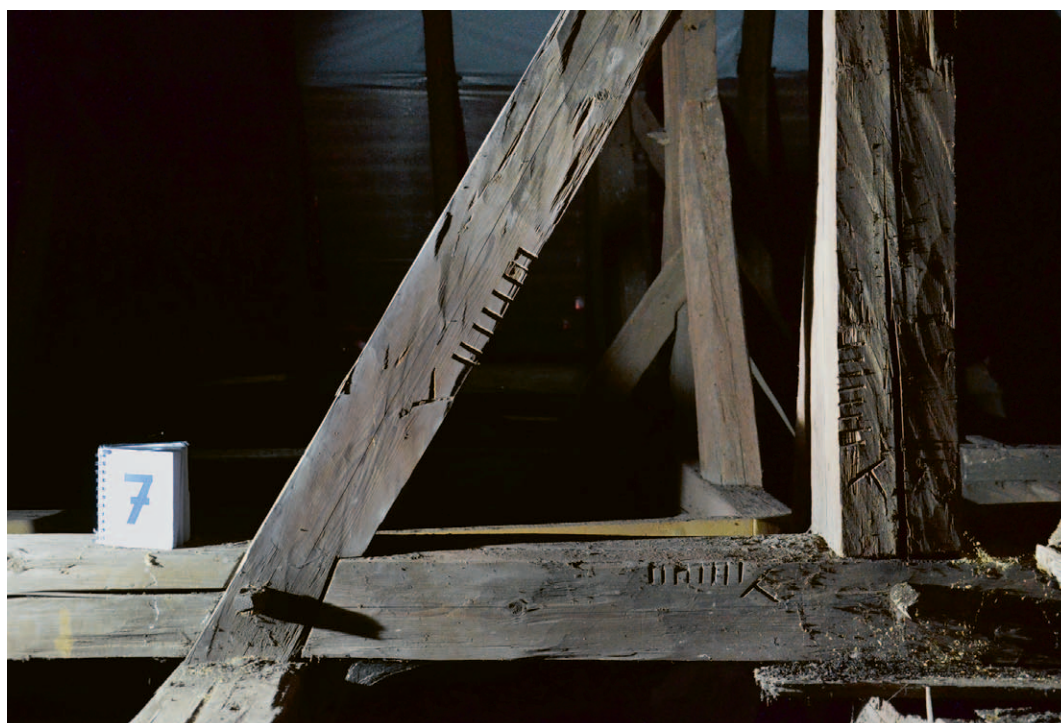
« 34. Csíkszentgyörgy, plébánia-  
templom. A kötőgerendák alatti,  
középső talpgerenda és a függesztő  
kötése | Tóth Boglárka felvétele, 2020

keletre induló, alsó könyökfa helyezkedik el. (A tetőszerkezet első és utolsó állásai értelemszerűen csak befelé induló könyökfák vannak.) Szintén a tető hosszanti merevítését szolgálja középen, a kötőgerendák alatt futó talpgerenda, amely több szakaszból áll, és a középső függesztőhöz csapolással, illetve két könyökfával kapcsolódik (34. kép).

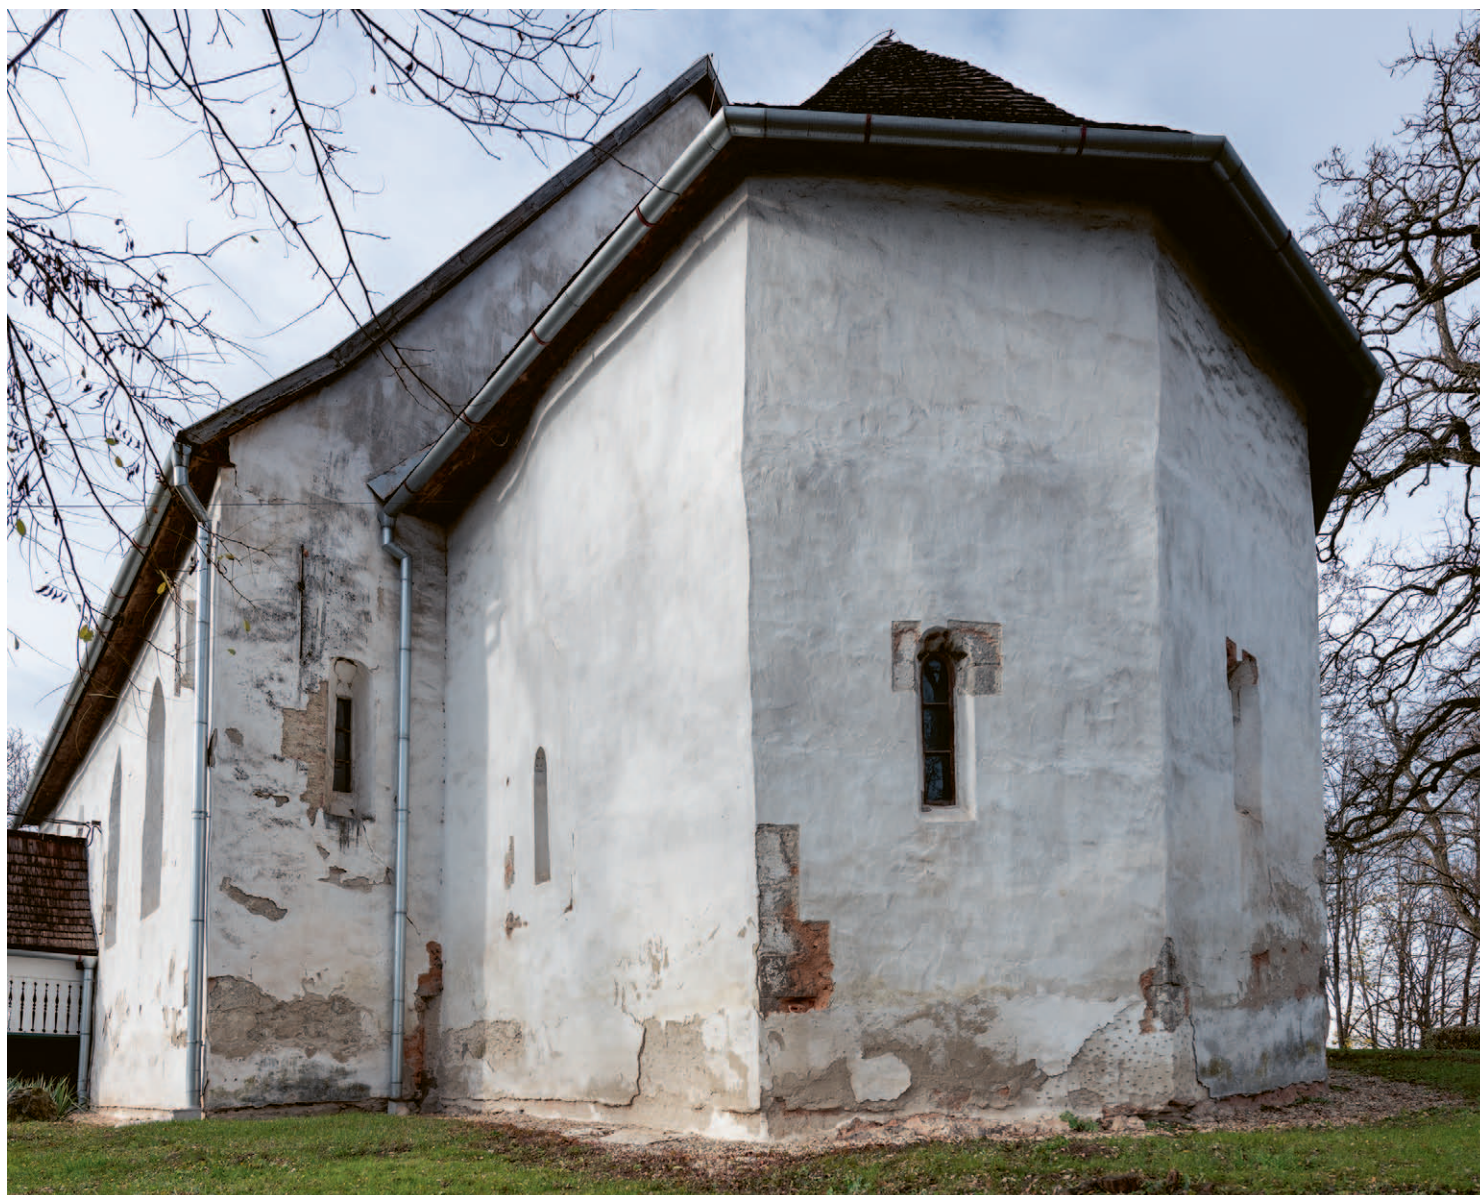
1. A templom szentélye kelet felől | Mudrák Attila felvétele, 2021

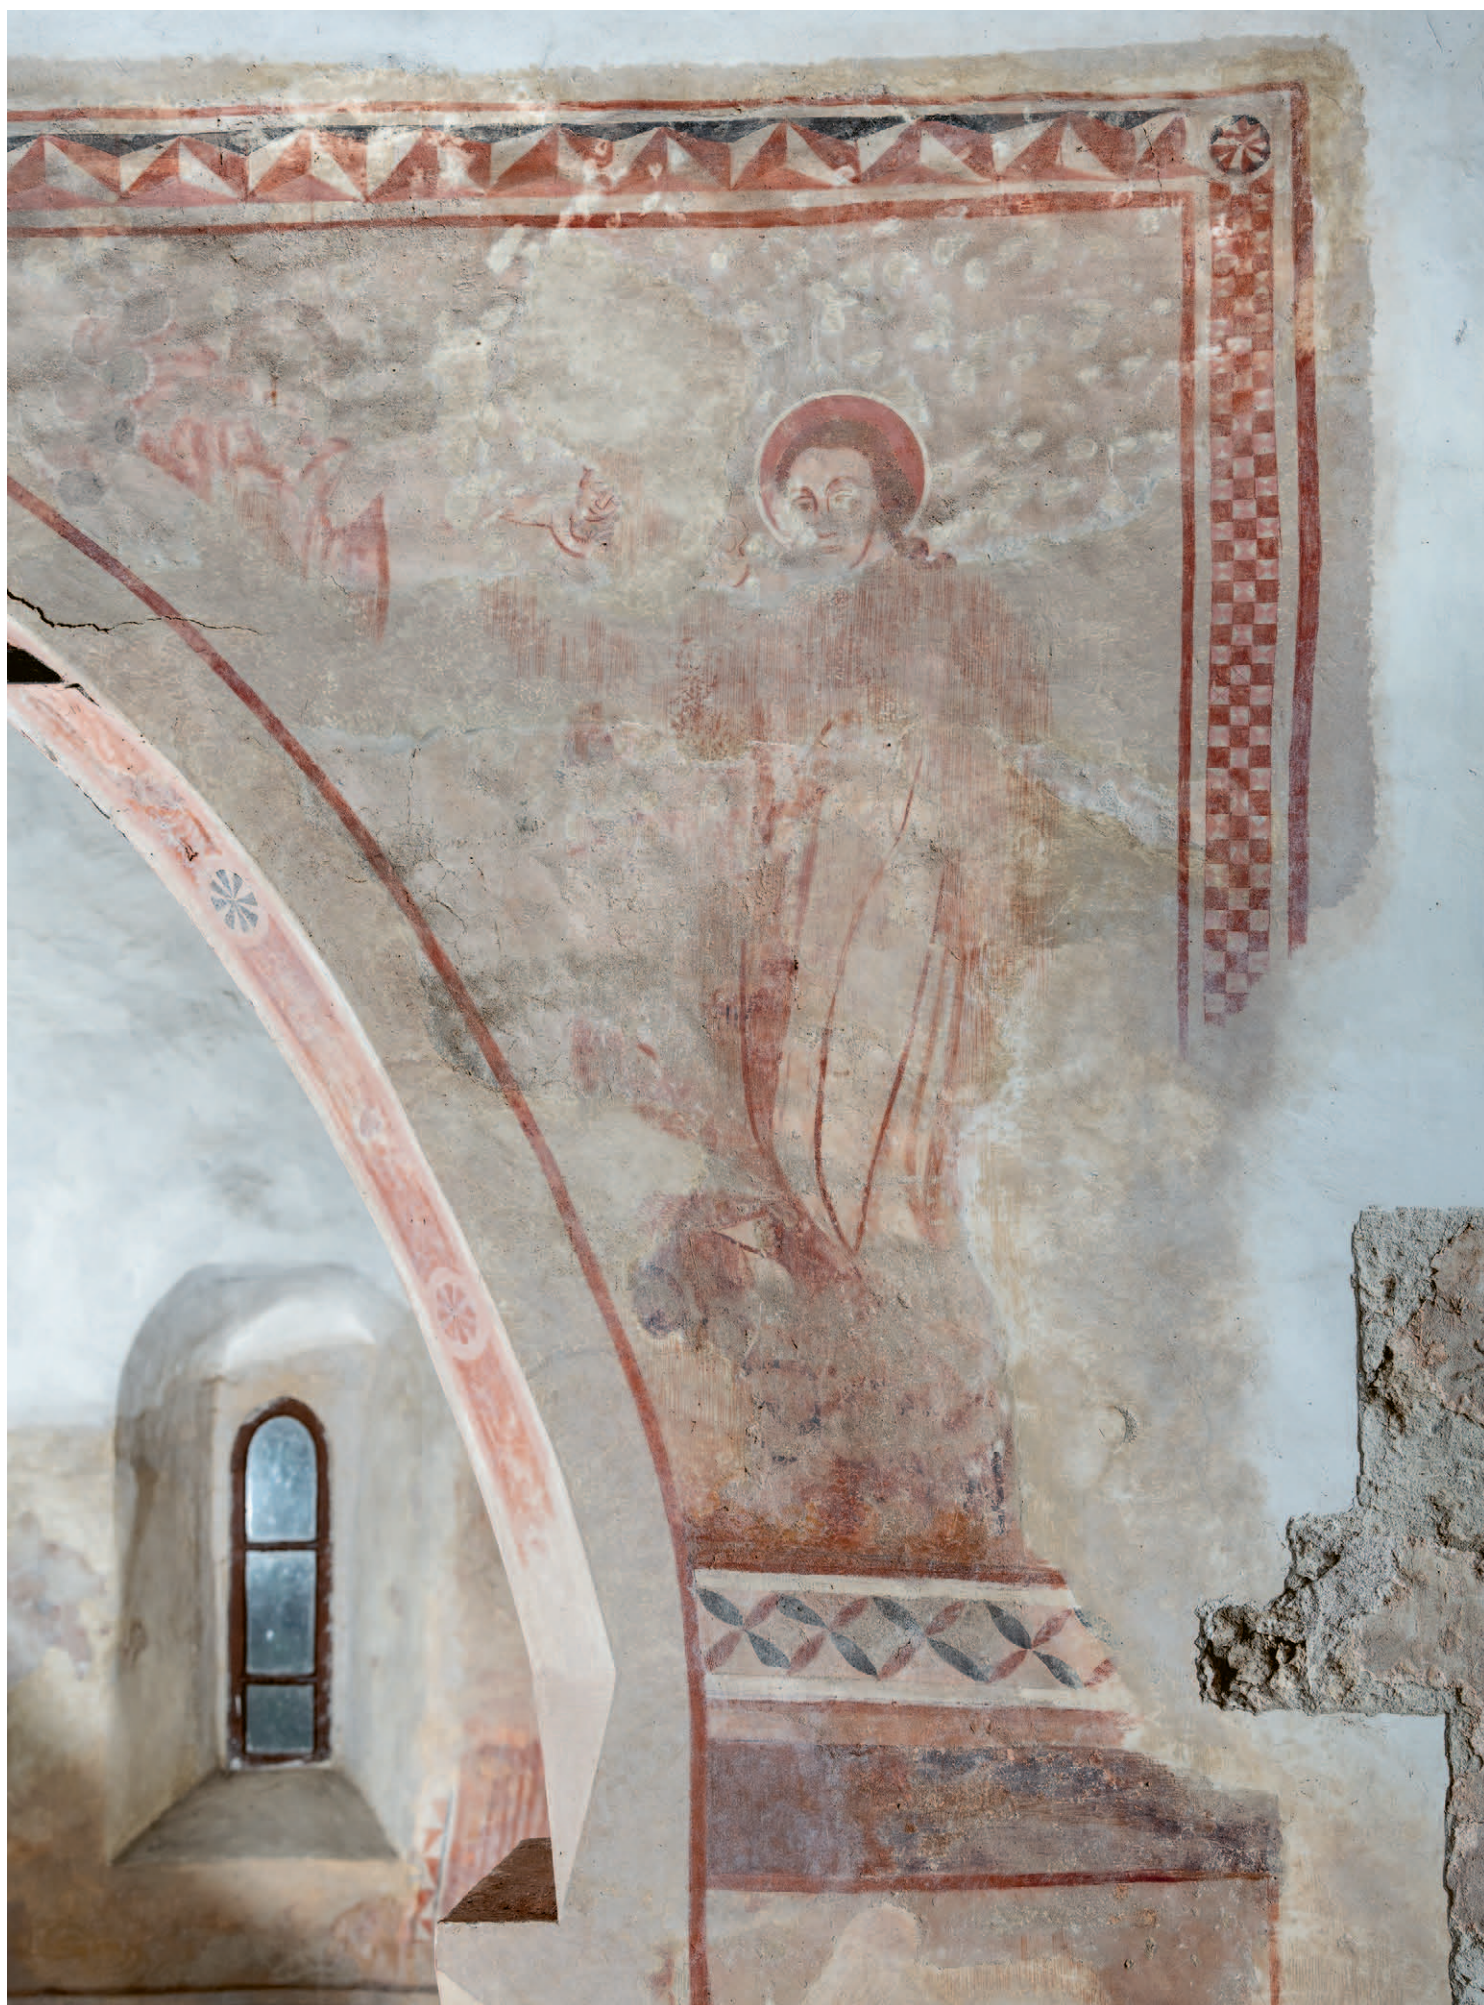
« 2. Diadalív, a hajó felé eső homlokfal déli része: Angyali üdvözlés | Mudrák Attila felvétele, 2021

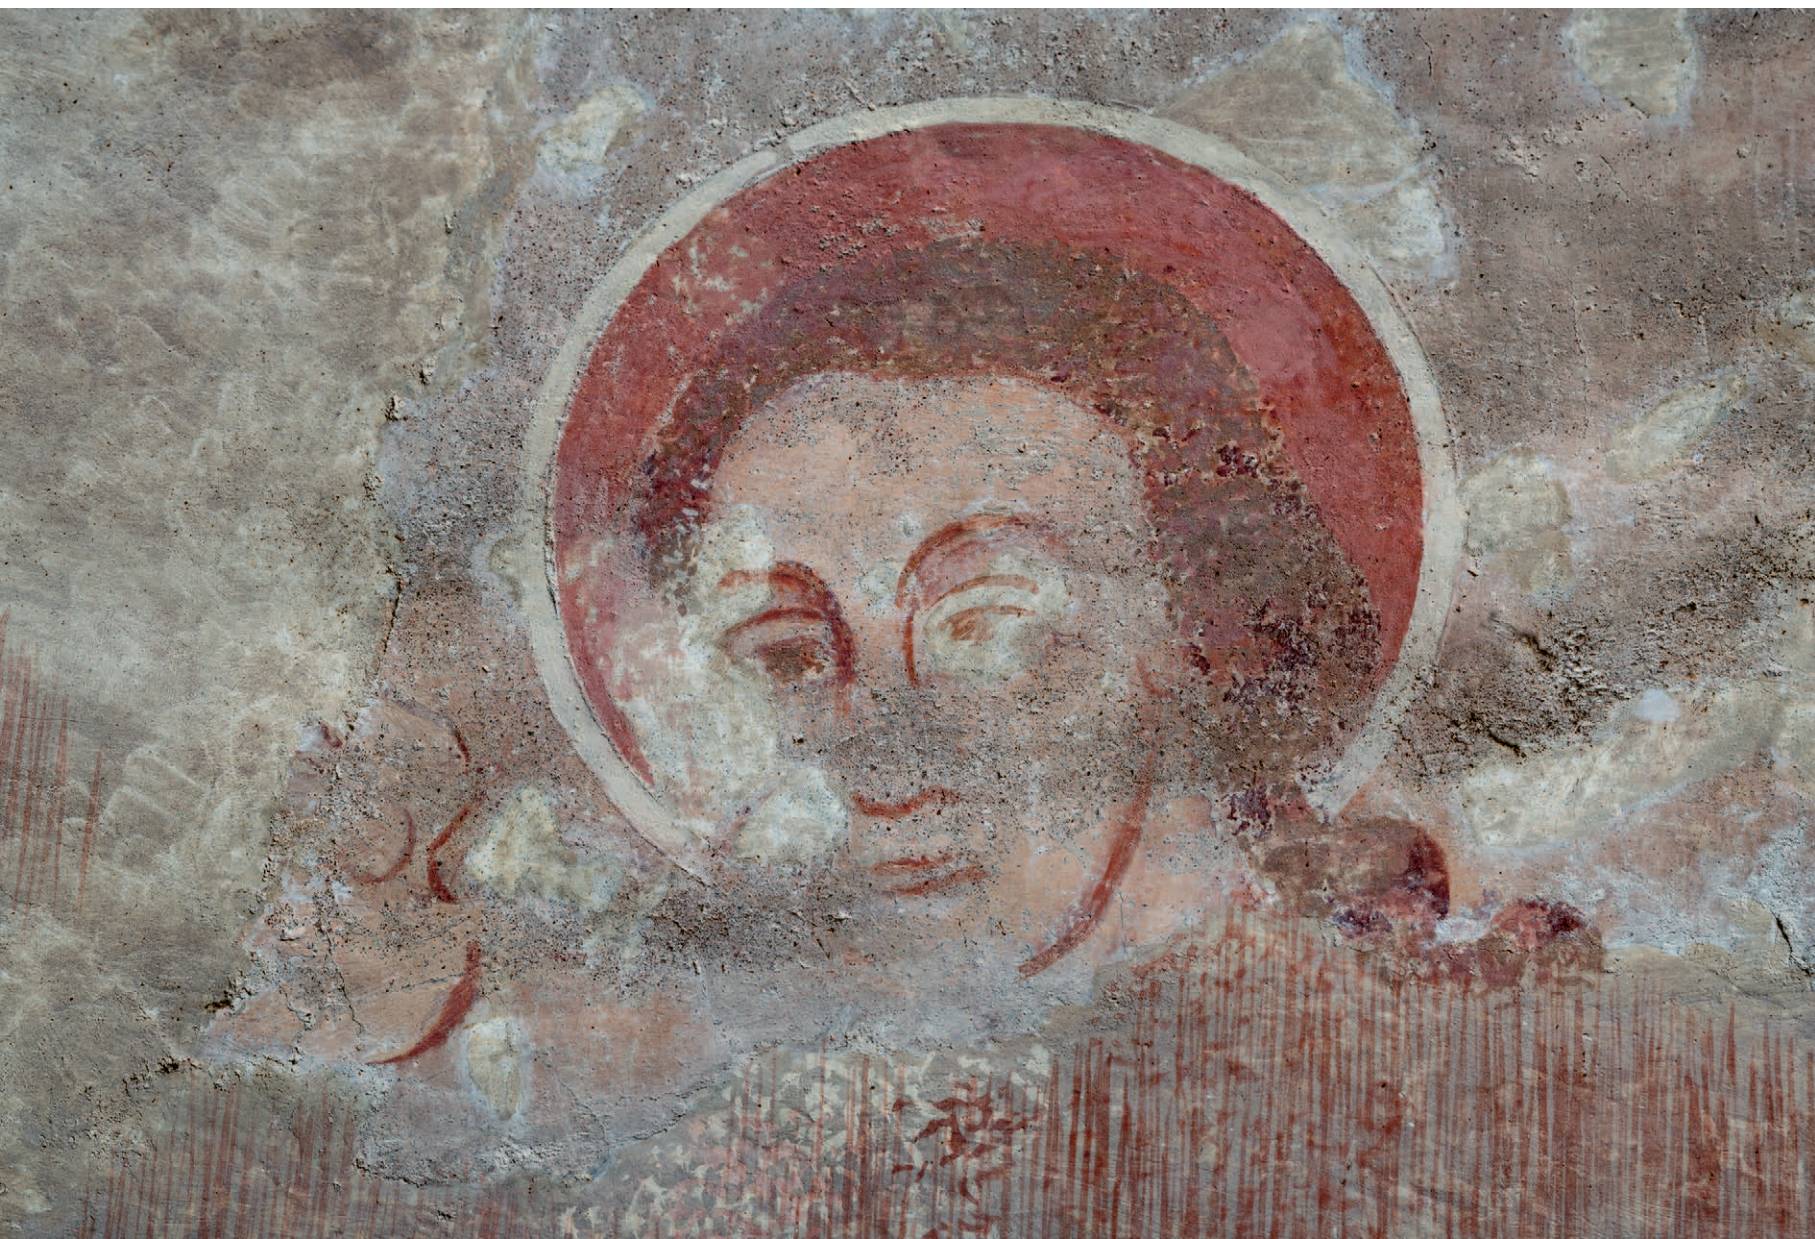
3. Diadalív, a hajó felé eső homlokfal déli része: Angyali üdvözlés – Mária | Mudrák Attila felvétele, 2021

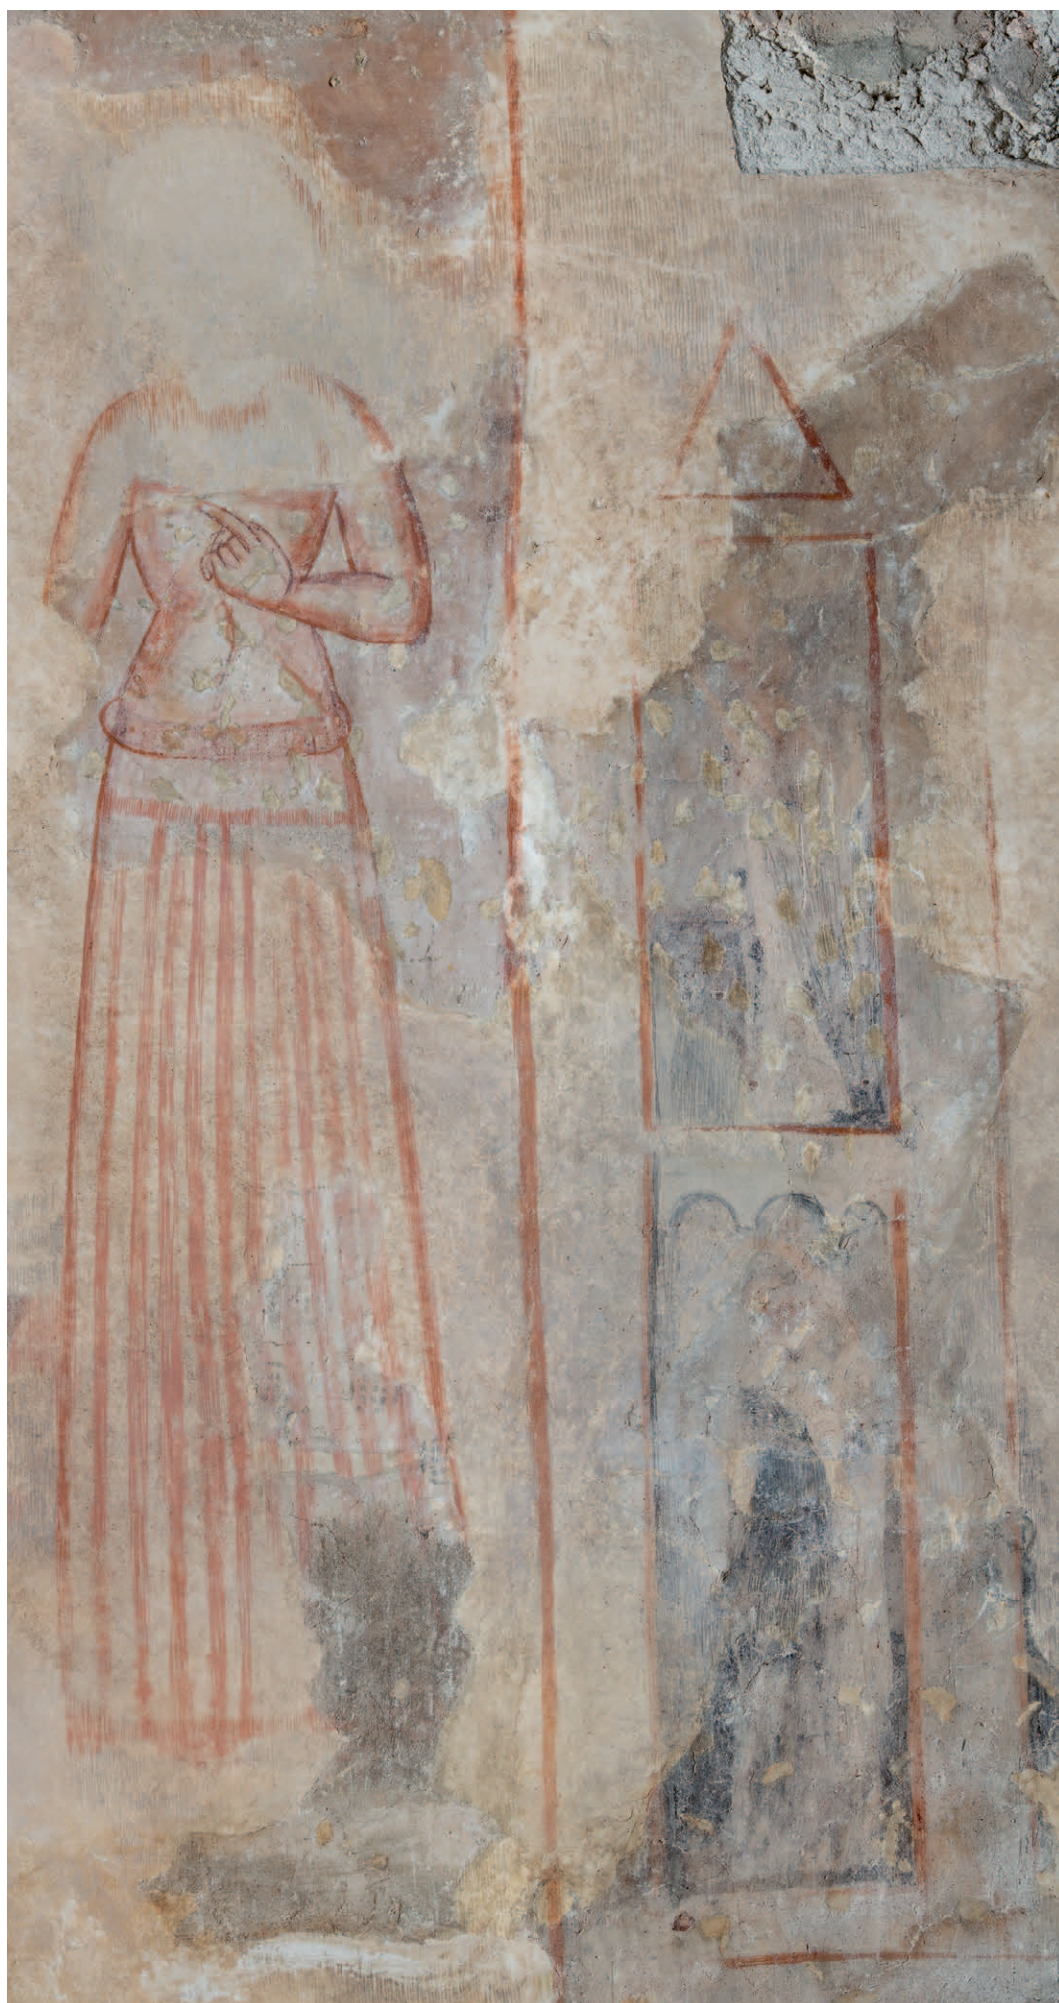
**4. Diadalív, déli pillér, nyugati fal: álló nőalak és falra festett triptichon részlete**

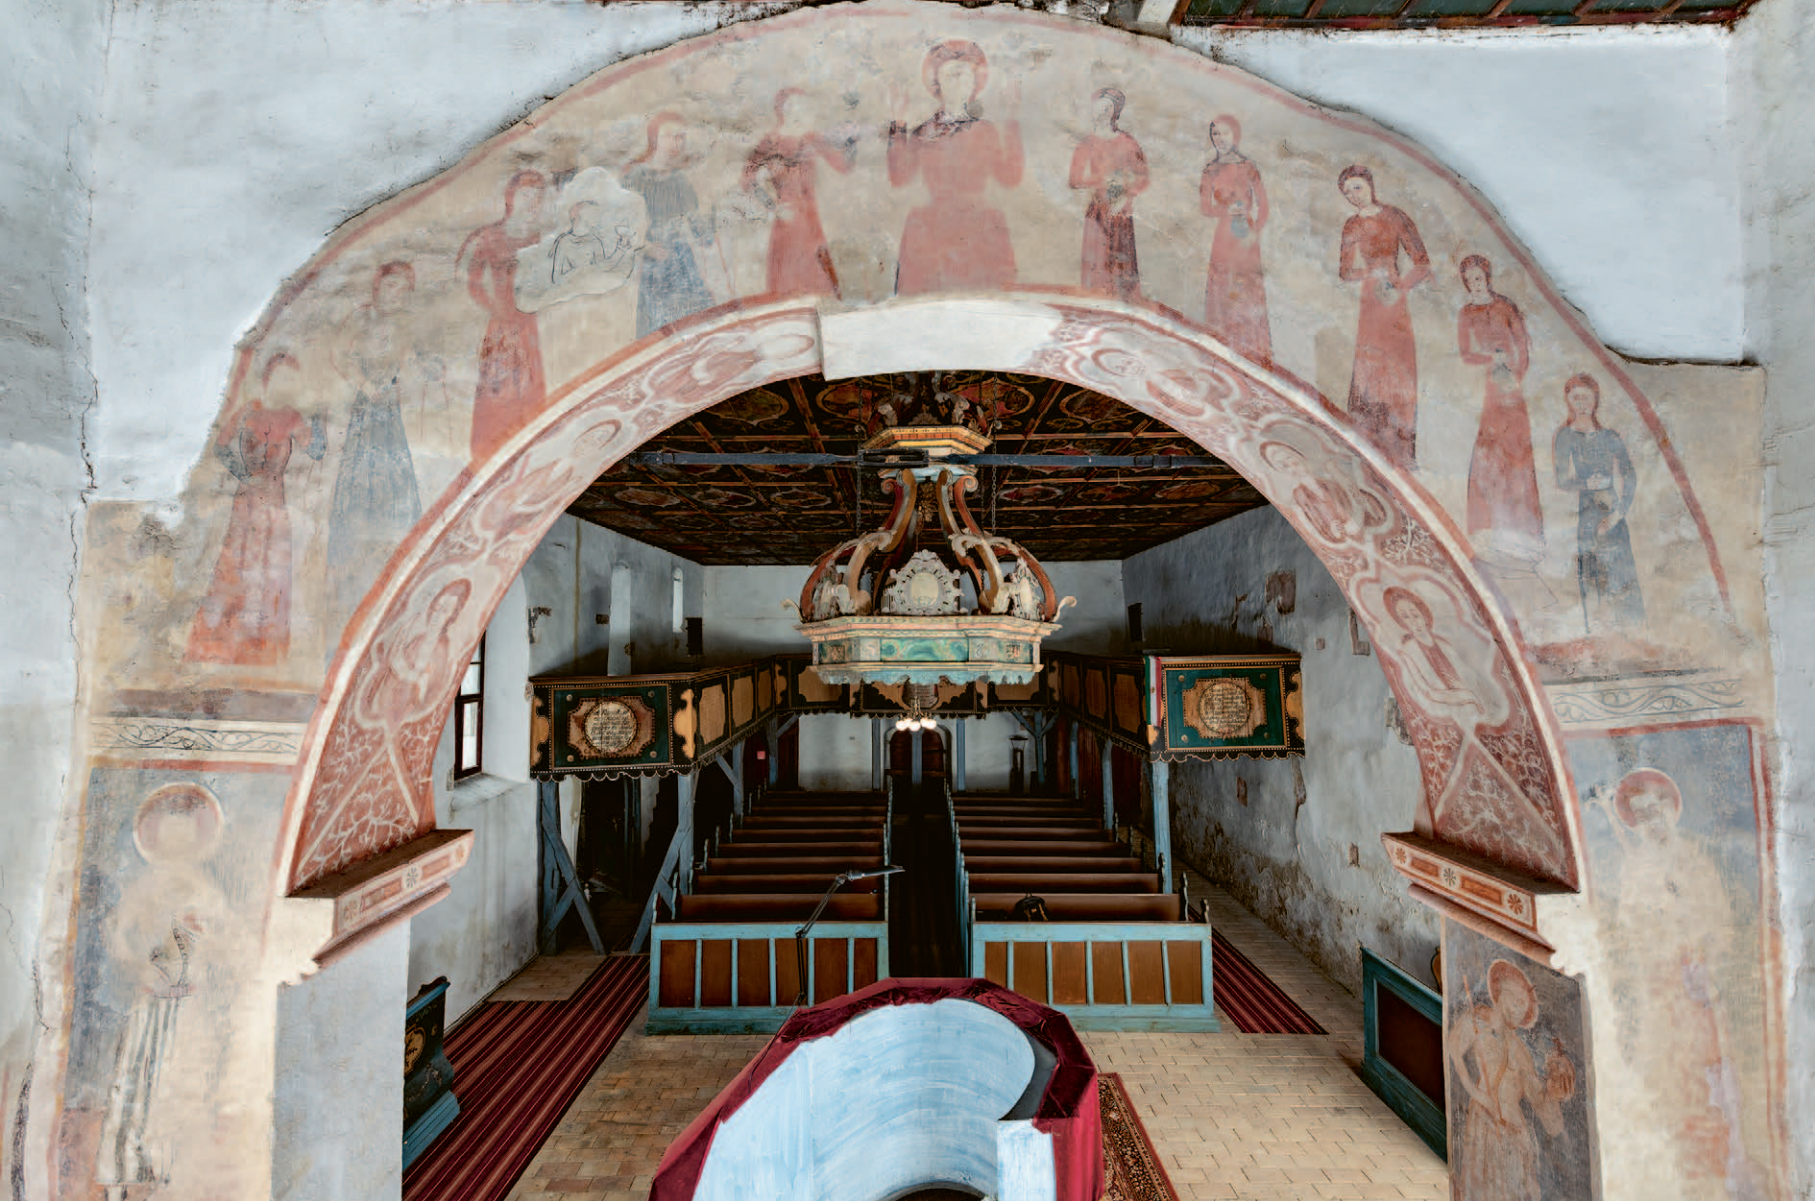
9. A diadalív falképei kelet felől | Mudrák Attila felvétele, 2021

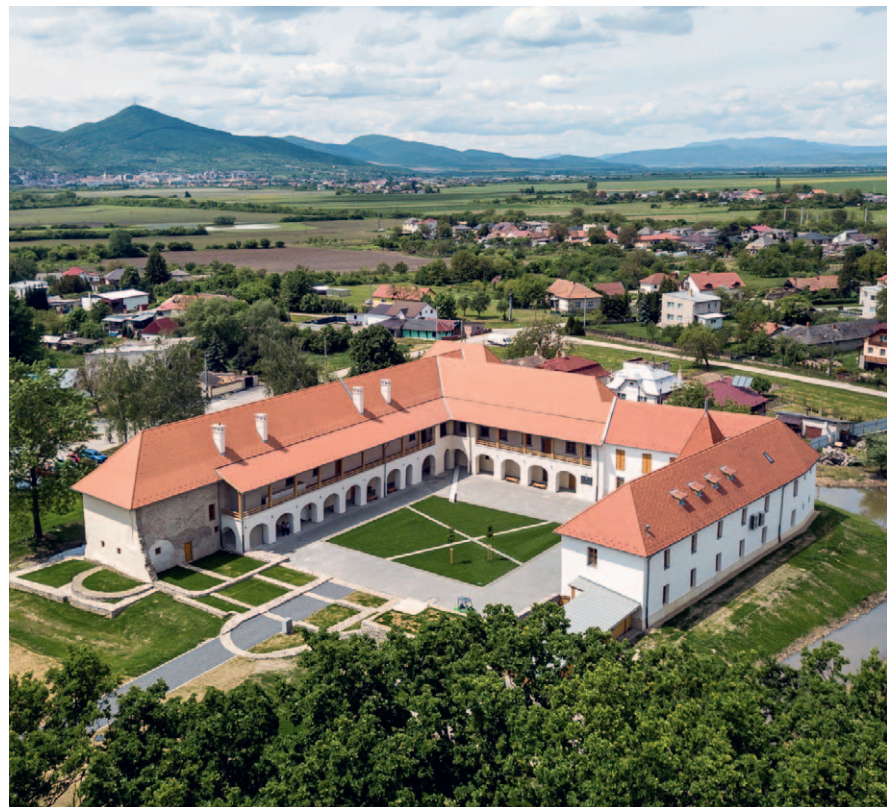
A határ szlovák oldalán, Sátoraljaújhelytől alig 5 kilométerre fekvő Borsiban áll II. Rákóczi Ferenc szülőháza. 2013-ban Ivan Gašparovič szlovák és Áder János magyar köztársasági elnök megállapodott a kastély felújításáról. A 2018-ban megkezdett munkálatokat a magyar kormány közel 3 milliárd forinttal támogatta, a kastély teljes felújítása 2021-re készült el.

Borsi, Rákóczi-kastély
