A HATÁRON TÚLI MAGYAR ÉPÍTETT ÖRÖKSÉG
KUTATÁSA ÉS MEGÓVÁSA – MAROSSZÉK

MEGÚJULÓ ÖRÖKSÉG XVII.

ÖSSZEFOGLALÓ BESZÁMOLÓ

KÉSZÍTETTE: FEHÉR KRISZTINA

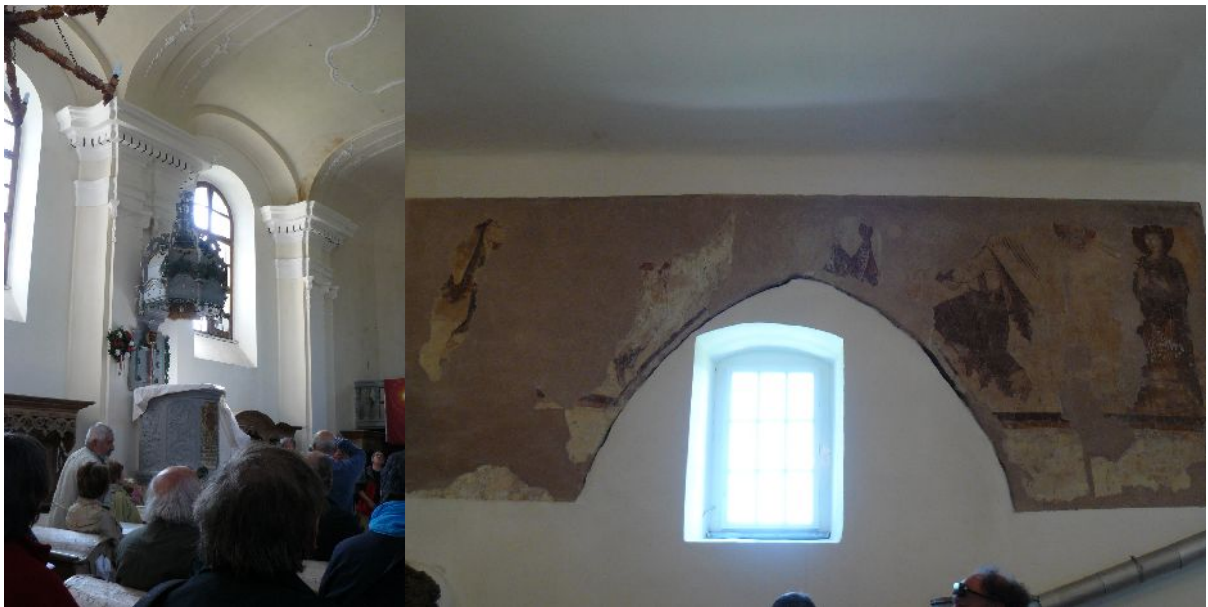
1. kép: Erdőcsinád templomának belseje a helyreállított fa berendezésekkel és stukkódíszes boltozatokkal

2. kép: Disznajó templomának keleti fala, az egykori középkori templom diadalíve és falképe

A református templomot a 18. század legvégén építették, berendezése és épületszerkezetei eredetiek. Az épület állapota megromlott, különösen fa fedélszerkezete és berendezései kerültek veszélybe az elrehaladott könnyező házigomba fertőzés miatt, ami a stukkóval díszített boltozatok beomlásával is fenyegetett. A károsodás mértéke általános esetben a fedélszék és a boltozat bontásával járt volna, Erdőcsinád temploma esetében azonban helyi mesterek szakértelme, munkája és elszántsága révén a helyreállítás során megőrizték az eredeti szerkezeteket. A fedélszék elemeinek fertőzött részét eltávolították, majd a mestergerendára történő felfüggesztéssel erősítették meg, a fa boltozatot pedig dróthálósövessel mentették meg.

A templom középkori eredetéről a keleti belső falon feltárt nagyméretű falképtöredék tanúskodik, amely italo-bizantin jegyeivel az 1300-as évek első harmadára datálható. A templomot a 18. században átépítették, amely során tengelyét 90 fokkal elfordították, jelenlegi apszisa északra tájolt. A keleti falon lévő, befalazott csúcsíves boltív és a fölötte lévő falképegyüttes tehát az eredeti középkori templom (első említése: 1319) diadalíve és gazdag kifestése volt.

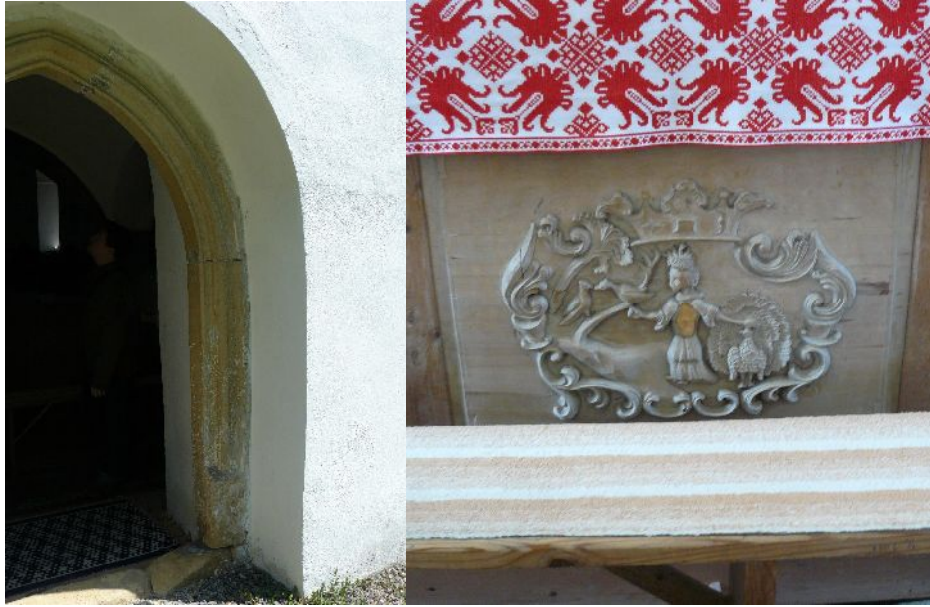
3-4. kép: Marosvécs templomának gótikus stílusú déli kapukerete és fa berendezéseinek aprólékos faragott dísze

A templomot a 18. században építették, hajójának nyújtott csehboltozatait díszít stukkói és fa berendezéseinek ornamentikája pedig a református ikonográfia iskolapéldáinak tekinthetők. A fa berendezéseket – az intarziás ajtót is beleértve – Barátosi Balogh Mihály készítette. A protestáns díszítménykultúra nem csak Marosvécsen, hanem például Visken is megfigyelhető. Az igen plasztikus stukkók és faragott reliefek metszetkönyvek alapján készültek, amelyek nagy valószínűséggel a peregrinációk során kerültek hazánkba. A marosvécsi reliefek egy 1750 körüli Kolozsváron lefordított metszetkönyv alapján készültek. A templom további érdekessége, hogy gótikus szerkezetei – ajtókeretei és mérműves ablakai – a 18. században készültek. E jelenséghez hasonlóan újkori gótikus stílusú szerkezetek láthatók például Pusztakamaráson is.

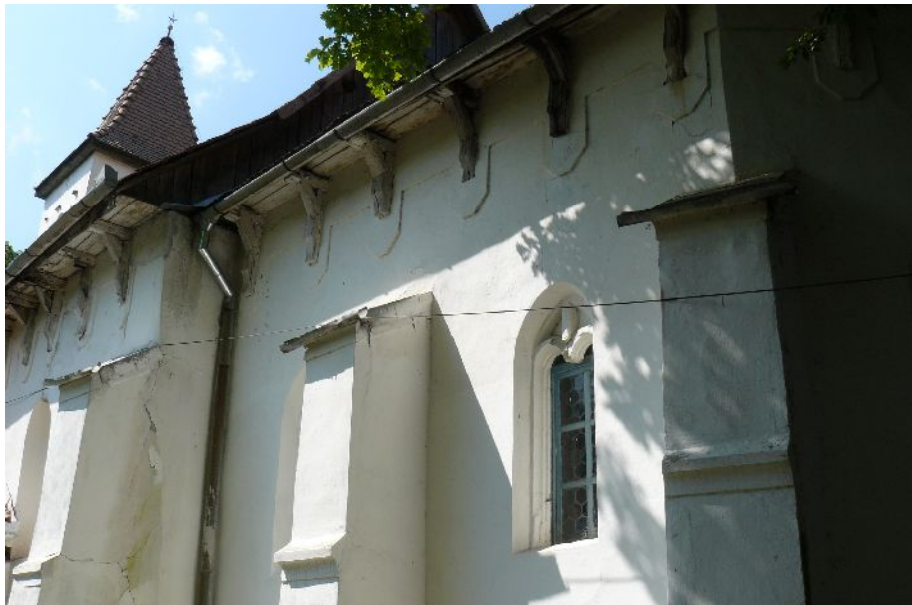
5. kép: Tancs templomának déli külső homlokzata a mérműves szentélyablakokkal és szép ereszképzésével

A templom kazettás fa mennyezetét 1400-1410 körül Parajdi Ilyés János készítette. Az eredetileg görög-katolikus mester művein keleti hatások is megfigyelhetők. A tancsi mennyezet a korai kazettás térlefedések igen gazdag ikonográfiai programmal rendelkező példája.

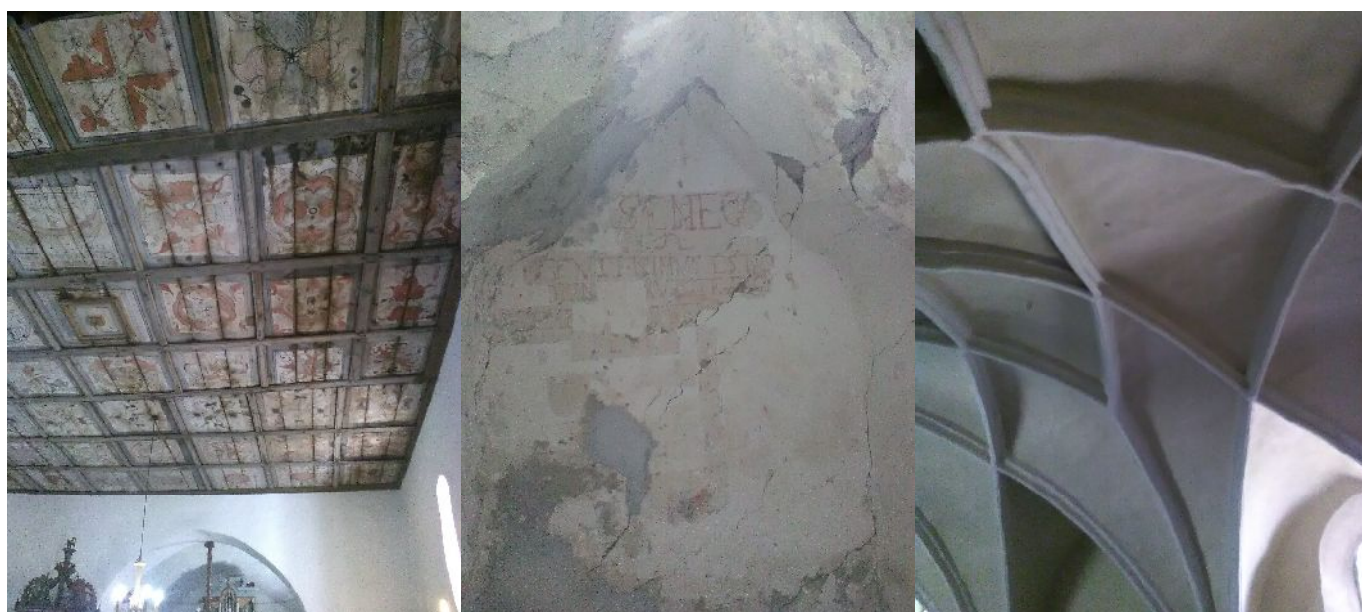
9. kép: Nyárádszentmárton templomának festett kazettás mennyezete

10. kép: Seneca-idézet és felirat a berekeresztúri templom szentélyének középkori ül fülkéjében

11. kép: Szentdemeter templomának újkori bordás hálóboltozata

A templom helyén már az ókorban is állt épület. A mai templom hajója és szentélye a 13. század 70-es éveiben épült. A berendezés és a kazettás mennyezet 1687-ből származik, utóbbin körülbelül 8 alakos tábla látható, a többit növényi és stilizált motívumok díszítik. A nyugati karzaton ma is látható az egykori éneklészek, ahonnan az előénekes a zsoltárokat énekelte. Az orgonák 18. századi megjelenése a templomokban felváltotta az éneklészeket, amelyeket Erdélyben sajátos módon megtartottak és legtöbbször zsoltármutatóvá alakítottak. Ilyen fennmaradt éneklészek körülbelül 30-40 példája ismeretes.

A templom a középkori festett templomok egyik legszebb példája. A déli hajófalban 13. századi résablakot tártak fel. A mai 14-15. századi szentély helyén egykor egyenes záródású négyzetes szentély volt. A diadalívet lebontották. A nyugati torony 1523-ban épült, fa tartószerkezete önhordó, erőjátéka a falaktól független. E szerkezeti megoldás előképe talán a marosvásárhelyi vártemplom tornya lehetett. A hajó és a szentély belső falán nem csak képi, hanem írásos – rovásírásos és antiqua – festés is látható. A keleti falra évszámokkal ellátott fali krónikát festettek, a szentély ülőfülkéjében pedig Seneca-idézet olvasható. A nyugati falon köpönyeges Máriát ábrázoló falképtöredék látható oldalán térdepelő donátorral. Az északi hajófalon a falképek két periódusa különböztethető meg. A késő-gótikus secco utolsó ítéletet ábrázol. Az egyik töredéken lovas alak fedezhető fel, ami nagy valószínűséggel arra utal, hogy a falkép Szent László legendájának jelenetét ábrázolta.

A templom térlefedés szerkezetei rendkívül figyelemre méltóak. A hajót és a szentélyt bordás hálóboltozat fedi. A templom felmenő szerkezetei újkori eredetűek, a boltozásban mégis középkori hagyományokat követtek. A marosvécsi templomban hasonló elvek szerint találunk gótikus stílusú nyíláskezelést. A szentdemeteri boltozatok középkori jellege ráadásul csupán illúzióban valósul meg, szerkezetileg nem. A boltozatot ugyanis nem a hagyományos bordaváz tartja, hanem – ahogyan a padlástérben látszik – ezek valójában felül-hevederes dongák, amelyekbe a bordaelemeket építették. Erre utal az is, hogy a bordacsomópontokban a metszések sok helyen elcsúsztak, ami nem lenne lehetséges, ha nyomott erőjátékú bordavázzal lenne szó.

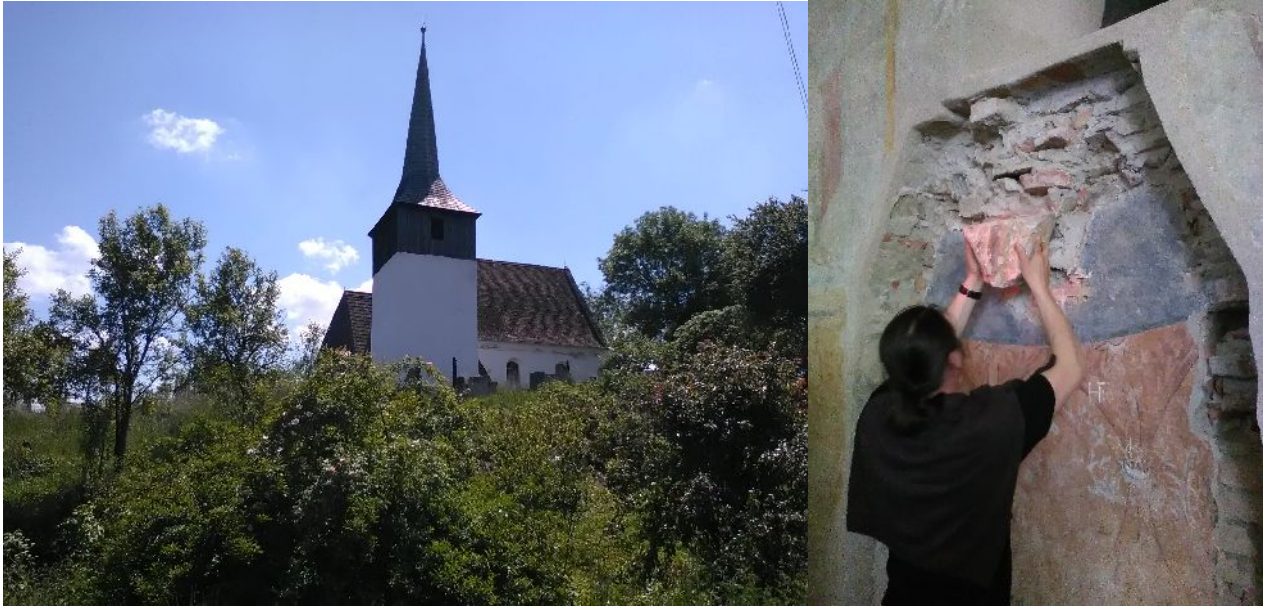
12-13. kép: Nyárádszentlászló templomának festési távlati képe és a középkori szentély festett egykori ülőfülkéjének profilozott kőeleme

A mai templom körül egy korábbi, 12. századi bazilika alapfalait tárták fel. A mai szentély a 13. század végén, 14. század elején épült. A hajófalak szintén középkoriak. A szentély falfestményeit nagy mértékben és jó állapotban sikerült feltárni. A legtöbb falkép a 15. század legvégéig való, az egyszerűbb kifestések azonban korábbiak. Ehhez a korábbi periódushoz tartozik a keleti hajófal falképe is. A diadalív belső oldalán az okos és balgaszék történetét ábrázolták. A középkori oltár helye fölött a szentélyboltozaton Maiestas Domini ábrázolás látható, amelyet illuzionisztikus mérműfestés keretez az ég, a mennybolt szimbólumaként. Nyárádszentlászlón az éneklészek mobil, lábakra állított változata maradt fenn. Ének idején az éneklészeket a templom piacára vitték, ma is itt áll.

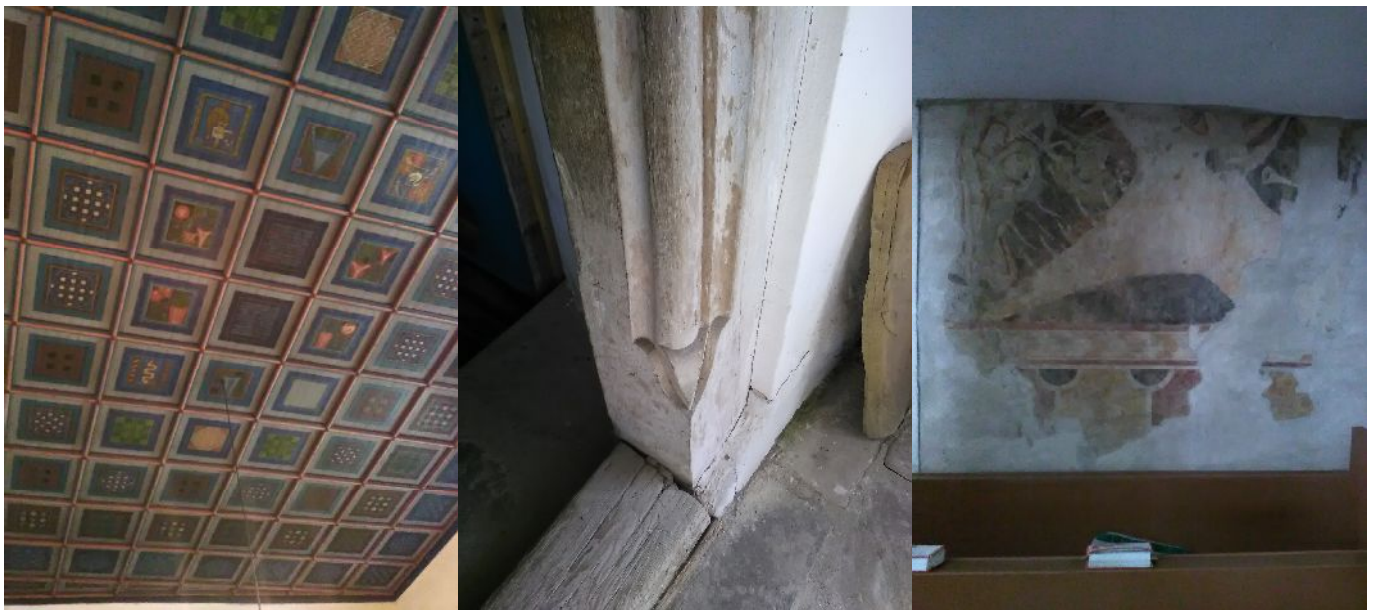
14. kép: Erdőszentgyörgy templomának Debreczeni László által készített festett kazettás mennyezete

15. kép: Énlaka templomában a déli kapu szarköveit pótló faragott fa keret

A középkori eredetű templom 1935-36-os helyreállítása festett kazettás mennyezetével és jellegzetes ablakaival Debreczeni László alkotása. A déli falon nagy valószínűséggel középkori falképek vannak, ezeket azonban a következő felújításig nem bolygatják, hiszen a Debreczeni-féle helyreállítás egységes kompozíciót alkot és szerencsére jó állapotban van.

A templom hajója a 14. századból származik, szentélye korábban egyeneszáródású volt. Kazettás mennyezetén növényi motívumok és feliratok is láthatók, amelyben egyaránt szerepelnek rovásírásos, kurzív és minuszkülás részletek is. A templom legmegindítóbb részlete a déli kapu keleti oldalán található: a faragott szárkövet a megfelelő profillal faragott fa elemmel pótolták.
